**MINISTERSTWO INFRASTRUKTURY  
PAŃSTWOWA KOMISJA BADANIA WYPADKÓW LOTNICZYCH**

# **RAPORT KOŃCOWY**

**zdarzenie nr: 559/08**

**Samolot kategorii VLA, P-92 JS Echo; OK-VOR**

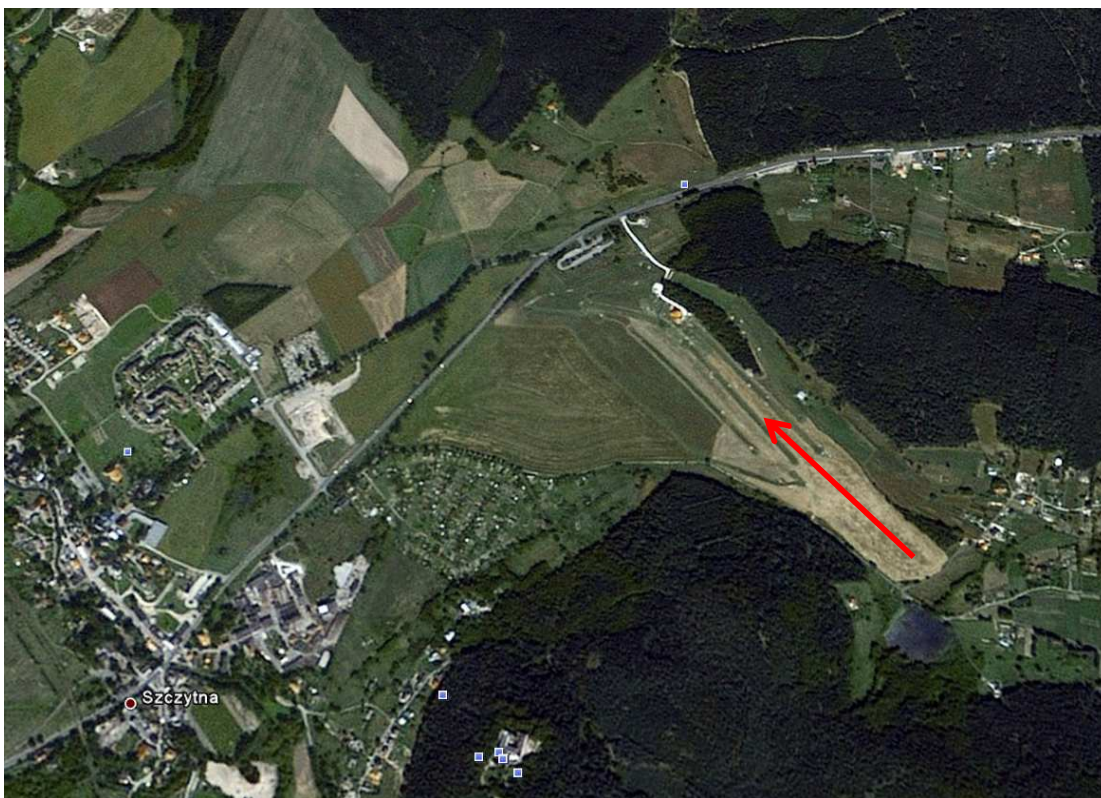
Zderzenia samolotu z ptakiem miało miejsce około 5 km na wschód od miejscowości Szczytna, na wysokości około 250 m AGL. Pilot w poszukiwaniu miejsca

lądowania awaryjnego zbliżył się do Szczytnej i po wykonaniu obszernego kręgu w celu oceny przydatności terenu, przyziemił na polu golfowym, na kierunku ok. 300°. Lądowanie awaryjne miało miejsce, ok. 1400 m na północny-wschód od miejscowości Szczytna. Elewacja miejsca lądowania wynosi około 500 m AMSL. Samolot zatrzymał się w odległości ok. 150 m od zabudowań. Współrzędne geograficzne miejsca lądowania: N 50°25'14,51'' i E 016°28'6,17''. Kierunek podejścia i miejsce lądowania przedstawiono na wycinku fotografii satelitarnej okolic Szczytnej.
