Rodzaj i typ statku powietrznego: Samolot ATR 42-500

Znak rozpoznawczy statku powietrznego: SP-EDA

Miejsce zdarzenia: Lotnisko Wiedeń Schwechat (LOWW)

Data i czas zdarzenia: 3 marca 2009 r.

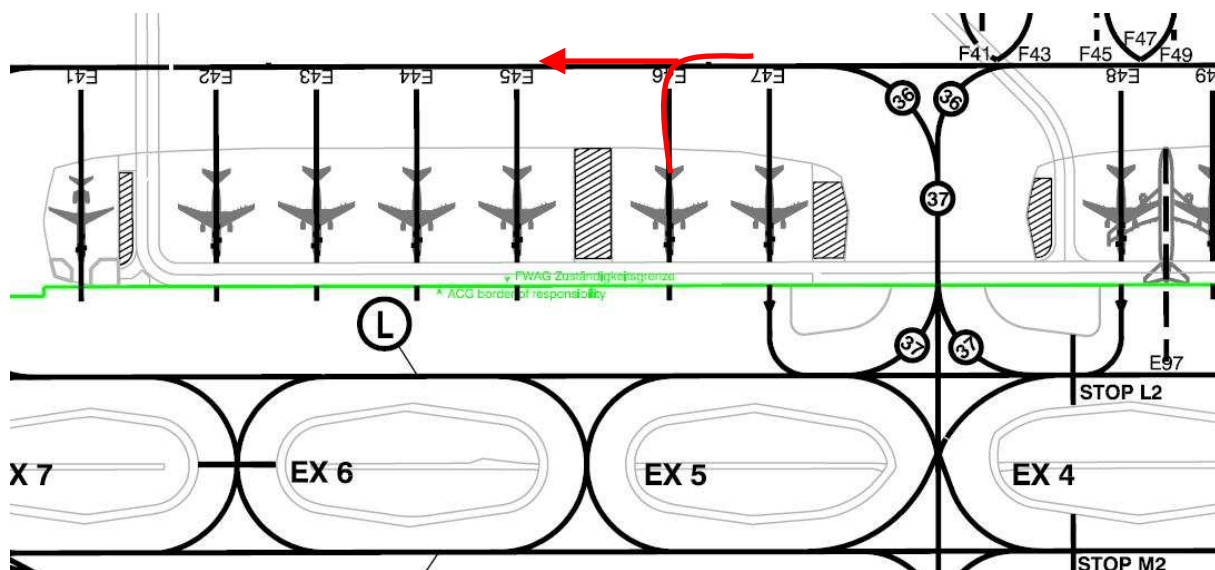
W tym czasie pracownik obsługi naziemnej pokazał sygnał „clear signal” spodziewając się przemieszczenia samolotu na wprost do drogi kołowania L. Samolot rozpoczął cofanie przy

użyciu własnego napędu, w końcowej fazie wykonując zakręt w lewo (ogon w kierunku wschodnim).

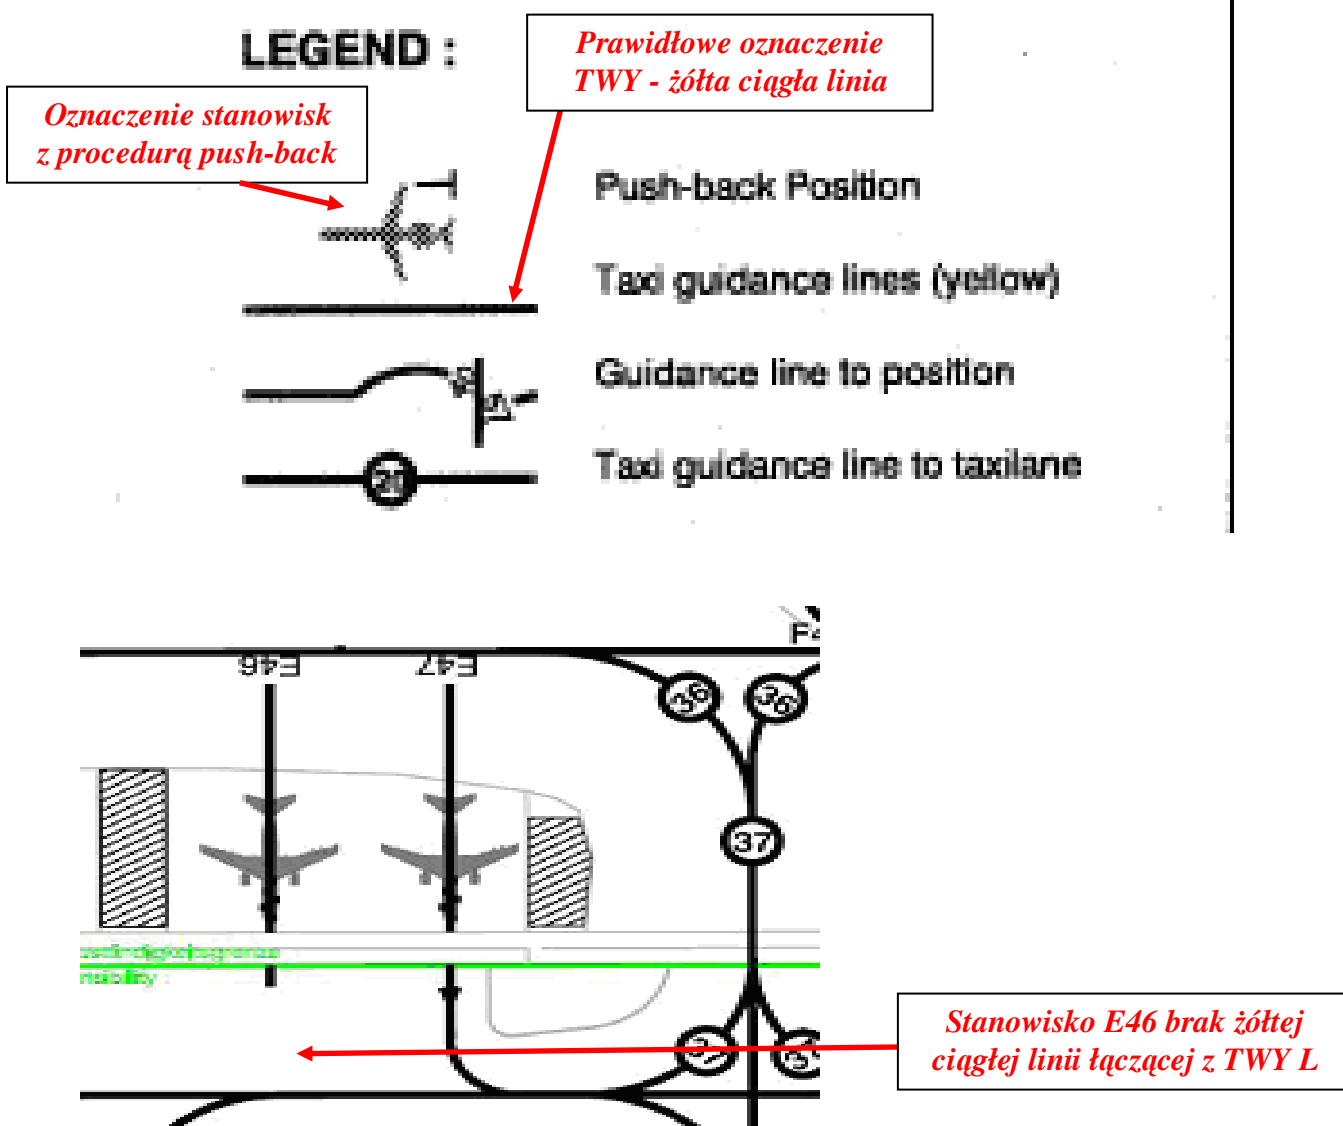
Przygotowanie załogi do lotu odbyło się na podstawie posiadanych informacji operacyjnych, meteorologicznych, depesz NOTAM oraz dostępnej dokumentacji publikacji Jeppesen. Komisja stwierdziła, że dane dotyczące stanowisk ruchu naziemnego na stanowiskach postojowych zawarte w publikacji AIP Austria są bardziej czytelne i zawierają więcej informacji niż publikacja Jeppesen. W AIP Austria (nie dostępnego dla załogi na pokładzie samolotu) dane dotyczące stanowisk postojowych podane są w bardziej przejrzysty sposób z zaznaczeniem wymaganych procedur np. procedury wypychania – „push back”. W rubryce uwagi („remarks”) przy numerze stanowiska podany jest „push-back”, a na planie lotniska przy stanowisku widnieje oznaczenie w kształcie litery „T”. W legendzie mapy podane są objaśnienie dotyczące powyższego.

Opis przedstawiony w karcie dokumentu Jeppesen nie odnosi się w żadnym punkcie do stanowiska E46. Informacje opublikowane w AIP Austria dotyczące stanowisk postojowych są przedstawione na „Aircraft parking/docking Chart - ICAO (LOWW AD 2.24-1-2)

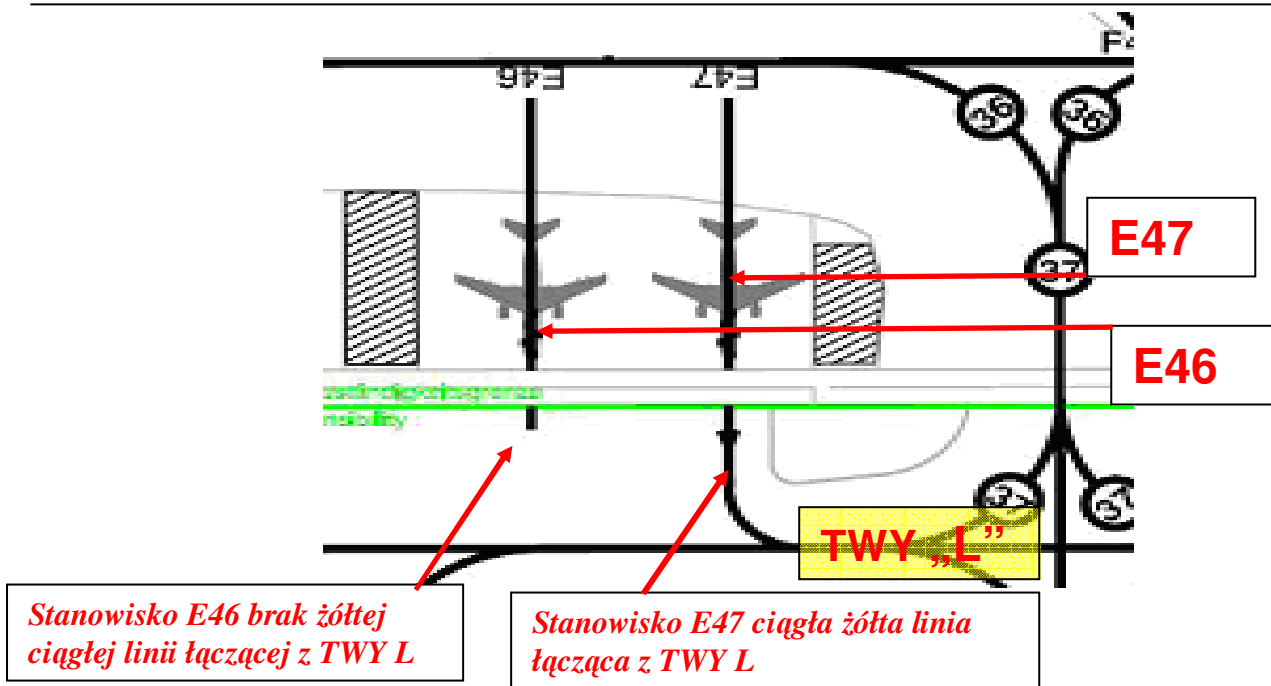
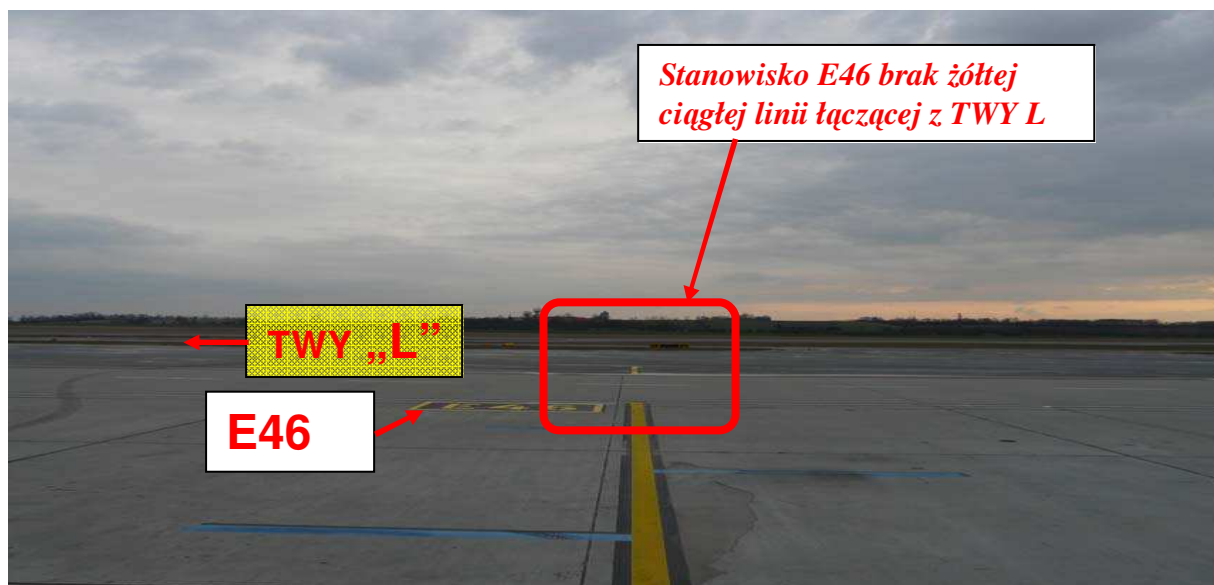
Służba kontroli ruchu lotniczego lotniska LOWW ze względu na nie stosowanie procedury „power back” prawdopodobnie mogła nie być zaznajomiona ze jej specyfiką oraz z takim pojęciem frazeologicznym, które oficjalnie nie występuje w publikacjach ICAO ( Doc 9432-AN/925 – „Manual of radiotelephony” oraz Doc 4444 „Procedures for Air Navigation Services Air Traffic Management”). Mogło to być również przyczyną nie wydania przez kontrolera ruchu lotniczego jednoznacznej komendy zakazującej wykonanie takiej procedury. Załoga kilkakrotnie w korespondencji radiowej zgłaszała zamiar wykonania procedury „power back”. Kontroler ruchu lotniczego zezwalał załodze jedynie na kołowanie do drogi kołowania (TWY) „L2” przez TWY „L” bez wyraźnego zakazu wykonania procedury „power back” oraz nakazu wykołowania ze stanowiska E46 prosto do TWY L. Brak namalowanych linii wprowadzających i wyprowadzających ze stanowiska dotyczy szeregu miejsc postojowych od E41 do E46. Rozwiązanie takie zostało zaakceptowane przez lotnicze władze Austrii.

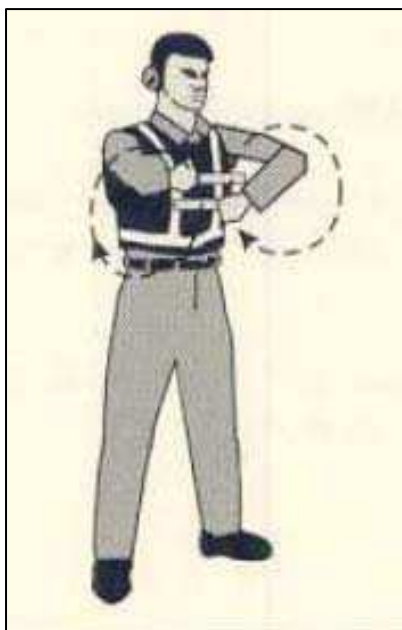
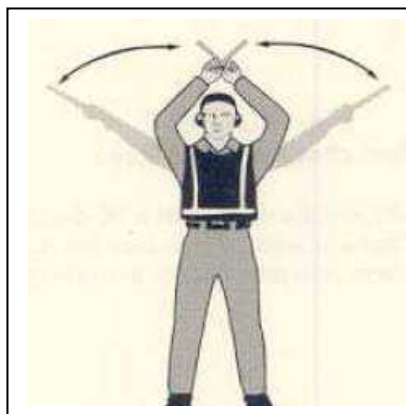
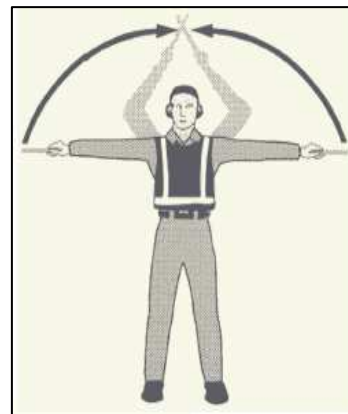
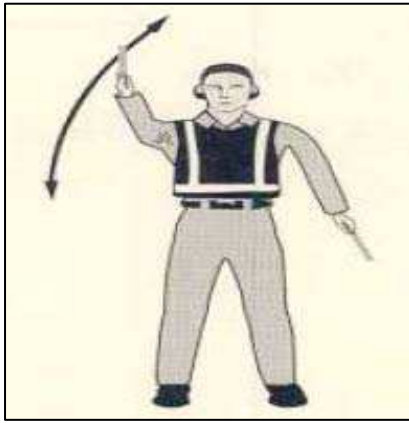
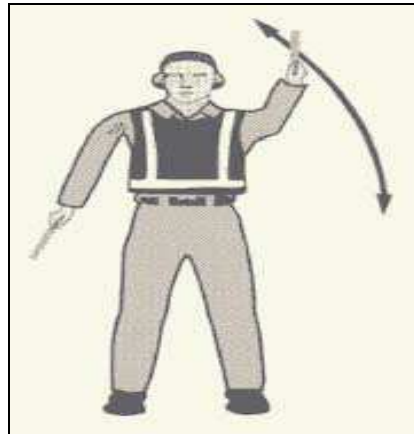
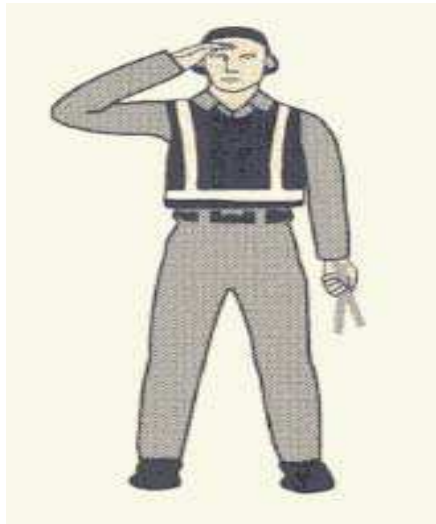
## SYGNAŁY MANEWROWANIA Od koordynatora ruchu naziemnego do statku powietrznego (załącznik nr 2 do Konwencji o międzynarodowym lotnictwie cywilnym - Wydanie 10 Luty 2005 r.)

Komisja na podstawie porównania podstawowych znaków wizualnych podczas komunikacji z załogą, otrzymanych od operatora samolotu (IATA Airport Handling Manual (AHM) 917) oraz na podstawie IATA AHM 631 stwierdziła rozbieżność pomiędzy sygnałami zalecanymi przez IATA, a opublikowanymi w załącznik nr 2 ICAO do Konwencji o międzynarodowym lotnictwie cywilnym (Wydanie 10 Luty 2005 r.).
