## RAPORT KOŃCOWY

### z badania zdarzenia statku powietrznego o maksymalnym ciężarze startowym nie przekraczającym 2250 kg\*

- 1. Rodzaj zdarzenia:** WYPADEK
- 2. Badanie przeprowadził:** PKBWL
- 3. Data i czas lokalny zaistnienia zdarzenia:** 23 czerwca 2009 r., godz. 21.00 LMT
- 4. Miejsce startu i zamierzonego lądowania:** start: lotnisko Elbląg (EPEL); lądowanie: teren przygodny w Elblągu – N 54°09'22"; E019°23'25".
- 5. Miejsce zdarzenia:** miejsce wybrane do lądowania w terenie przygodnym było płaską łąką na skraju miasta o wymiarach około 200 x 180m, na której znajdowały się pojedyncze przeszkody w postaci drzew oraz fragmentu fundamentu o długości około 3 m, wysokości około 1 m i szerokości około 1 m. Drzewa oraz fragment fundamentu były dobrze widoczne. W opinii Komisji, teren umożliwiał bezpieczne lądowanie skoczków.

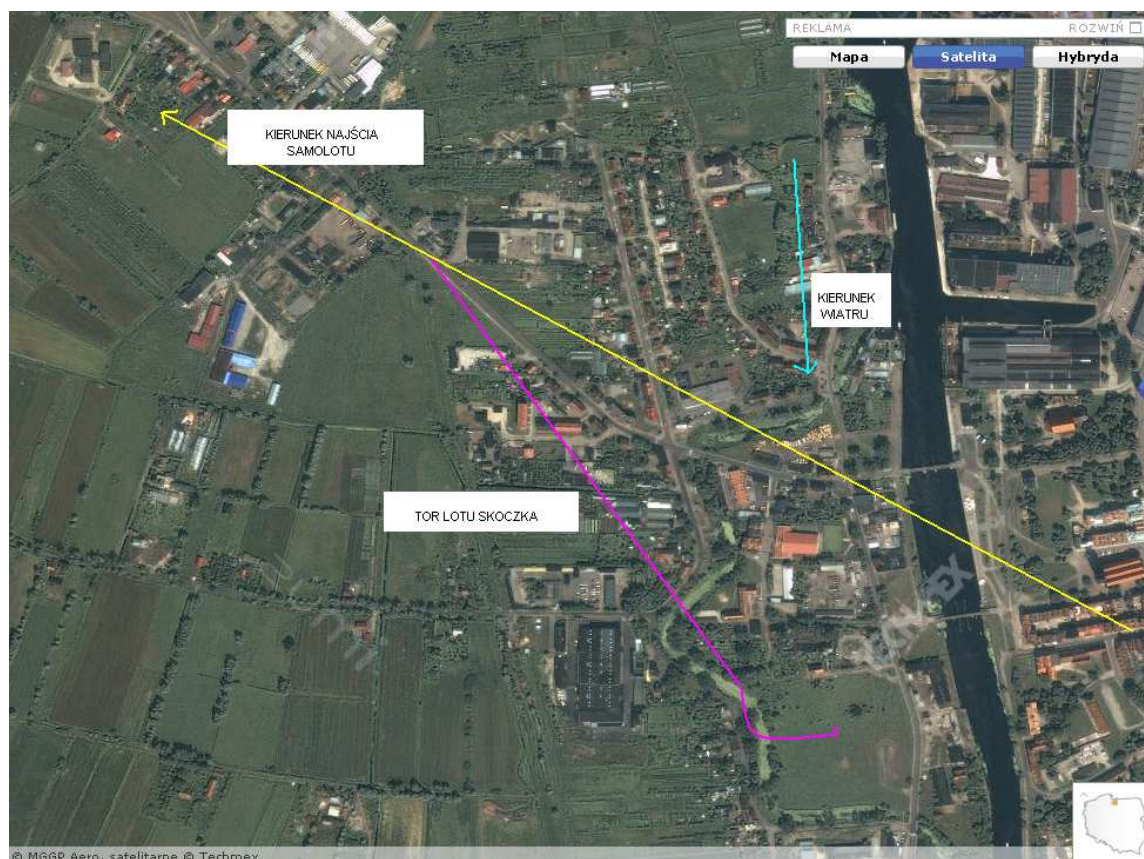
13. **Obrażenia załogi i pasażerów:** skoczek doznał poważnych obrażeń ciała wymagających leczenia szpitalnego.
14. **Opis przebiegu i analiza zdarzenia:** 23 czerwca 2009 r. ostatni, trzeci wylot skoczków spadochronowych został zaplanowany z lądowaniem w terenie przygodnym. Ze względu na zbliżający się zachód słońca, wyrzucający (skoczek spadochronowy zawodowy) uzgodnił z pilotami, że zrzut wykonany zostanie w trakcie jednego najścia. Po starcie i naborze wysokości do 1200 m, samolot miał przelecieć z kursem około  $300^0$  po północnej stronie lotniska EPEL, a następnie z tym samym kursem polecieć w kierunku terenu przygodnego. Samolot An-2 wystartował około godziny 20.50. Po na nabraniu przez samolot wysokości 1200 m, gdy samolot był na północ od lotniska, skok wykonał uczeń-skoczek. Uczeń ten, zgodnie z wyznaczonym zadaniem wylądował na lotnisku EPEL. Następnie samolot leciał z kursem około  $300^0$  w kierunku terenu przygodnego, na którym miało lądować 10 skoczków.

Gdy samolot dolatywał do punktu skoku pierwszego skoczka, wyrzucający przekazał pilotowi polecenie zmiany kursu samolotu w prawo, na kurs około  $310^0$ . Pilot wykonał polecenie, a wyrzucający dał sygnał do skoku. Skoczkowie opuścili samolot, wyskakując w 2–3

sekundowych odstępach. Pierwszych pięciu skoczków wylądowało w wyznaczonym terenie przygodnym, natomiast druga piątka skoczków nie mogąc dolecieć do wyznaczonego terenu, bezpiecznie wylądowała na łąkach na zachód od wyznaczonego terenu. Skoczek, który opuścił samolot jako czwarty, spadochron (Quadra 170 V-tec) otworzył po około 6 sekundach. Czasza napełniła się prawidłowo. Skoczek zaczął lecieć w kierunku wyznaczonego do lądowania terenu, z lewym tylnoboczym wiatrem. W trakcie lotu zorientował się, że wyznaczony do lądowania teren znajduje się na granicy zasięgu jego spadochronu. Rozwagał możliwość wcześniejszego lądowania, lecz ze względu na fakt, że był to jego 8 skok na tym spadochronie i nie widział odpowiednio dużego pola, postanowił, że będzie kontynuował lot do terenu wyznaczonego przed skokiem. W trakcie badania wypadku stwierdzono, że skoczek miał możliwość lądowania w bezpiecznym terenie – na polach uprawnych, ale pod warunkiem, że decyzję o locie w kierunku tych pól podjąłby stosunkowo krótko po otwarciu spadochronu. Skoczek doleciał do terenu wyznaczonego do lądowania od strony północno zachodniej i kontynuował lot wzdłuż zachodniej granicy tego terenu. Po przelecieńiu około 1/3 długości terenu, na wysokości ocenionej przez niego na około 100 m wykonał zakręt w lewo o  $90^0$ . Następnie po przelecieńiu około połowy szerokości terenu, na wysokości około 30 m wykonał zakręt o  $90^0$  pod wiatr. Po wykonaniu zakrętu skoczek ściągnął linki sterownicze wyrównując lot spadochronu tuż nad ziemią. Z odległości kilku metrów na wprost siebie zobaczył fragment fundamentu. Po wypadku, skoczek wyjaśnił, że w czasie dolotu do miejsca lądowania fragment fundamentu identyfikował, jako niskie zarośla. Taka ocena charakteru przeszkody wzbudziła wątpliwości Komisji, jako że skoczek deklarował, że przed skokiem znał teren na którym lądował. Ze względu na bardzo małą odległość skoczka od przeszkody i dużą prędkość postępową, skoczek nie zdołał wykonać zakrętu i uderzył nogą w fundament, co spowodowało poważny uraz ciała.
