**MINISTERSTWO INFRASTRUKTURY
PAŃSTWOWA KOMISJA BADANIA WYPADKÓW LOTNICZYCH**

RAPORT KOŃCOWY

zdarzenie nr: 440/09

statek powietrzny: samolot Cessna 172S, SP-ZAP

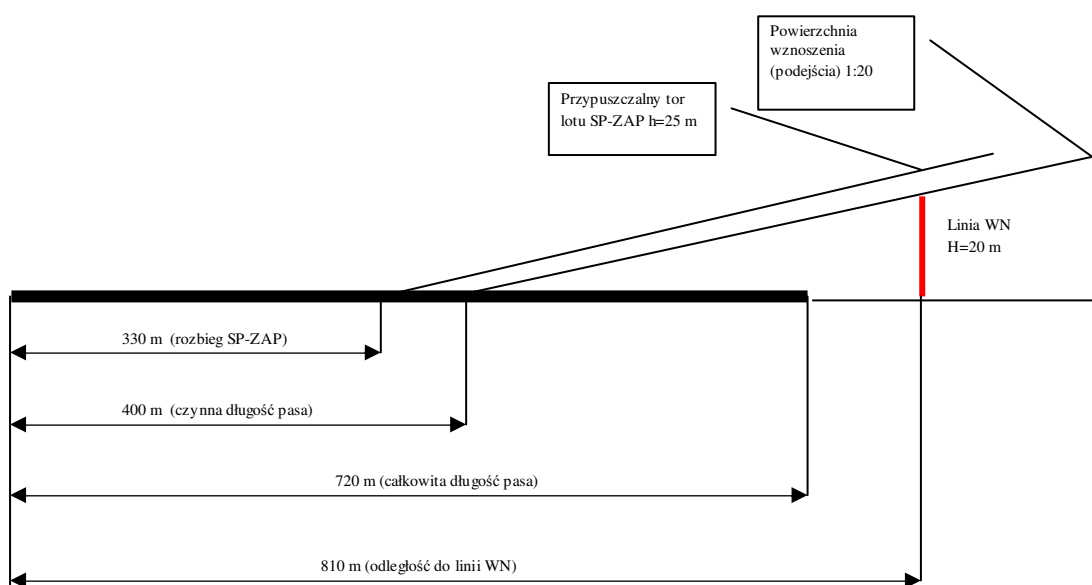
PRZEKRÓJ PIONOWY TRASY LOTU SAMOLOTU C172S, SP-ZAP, KRAKÓW 28.06.2009R.

Obliczona metodą ekstrapolacji długość całego startu (do osiągnięcia wysokości 15 m) w warunkach jak dla rozbiegu wynosi 2250 stóp (780 m), a wysokość osiągnięta po przelecie 810 m wynosiłaby tylko 16.27 m, czyli samolot według danych zawartych w IUwL nie mógłby przelecieć nad linią energetyczną znajdującą się na przedłużeniu pasa 11. Samolot w rzeczywistości przeleciał nad linią wysokiego napięcia czyli prawdopodobnie osiągnął wysokość ok. 25 m. Linia ta znajduje się w odległości 810 m od początku pasa. Odległość jaką pokonał samolot od oderwania od ziemi do linii WN wyniosła $810 - 330 = 480$ m.

Kąt wznoszenia wynosił $\arctan(25/480)=2.98^\circ$. Przy założeniu z wystarczającym przybliżeniem, że prędkość samolotu po torze wynosiła ok. 50 węzłów tj. ok. 93 km/h (ok. 26 m/s) to średnia prędkość wnoszenia samolotu na odcinku od oderwania do przeletu nad linią WN wynosiła $26 \text{ m/s} * \sin(2.98^\circ)=1.35 \text{ m/s}$. Z obserwacji zapisu obrazu z aparatu fotograficznego dokonanego z bloku na osiedlu Oświecenia wynika, że samolot po przelecie nad linią WN nie wznosił się a chwilami nawet zmniejszał
