RAPORT KOŃCOWY

z badania zdarzenia statku powietrznego o maksymalnym ciężarze startowym nie przekraczającym 2250 kg*

1. **Rodzaj zdarzenia:** WYPADEK
2. **Badanie przeprowadził:** PKBWL
3. **Data i czas lokalny zaistnienia wypadku:** 29 czerwca 2009 r. godzina 19.45 LMT
4. **Miejsce startu i zamierzonego lądowania¹⁾:** lotnisko EPRP
5. **Miejsce zdarzenia²⁾:** użytkowa część lotniska EPRP, rejon stanowisk postojowych dla samolotów.

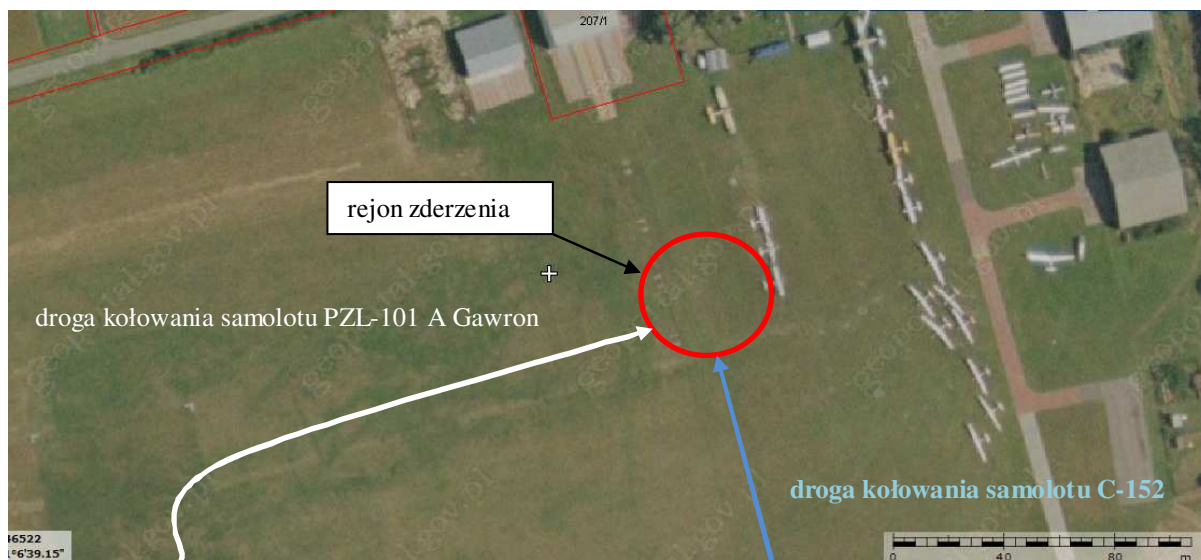
6. **Rodzaj, typ, znaki rozpoznawcze, właściciel statku powietrznego, użytkownik, opis uszkodzeń³⁾:**
 - a) SAMOLOT, PZL101 A Gawron, SP-YEB, Aeroklub PLL LOT. USZKODZENIA: śmigło, prawa strona osłony silnika, zastrzał pomocniczy prawego skrzydła, wgniecenia pokrycia kadłuba po prawej stronie w rejonie kabiny, uszkodzona kłapa prawego skrzydła.

b) SAMOLOT, Cessna C-152, SP-GMO, EADS PZL „Warszawa-Okęcie” S.A.,
USZKODZENIA: lewe skrzydło (wraz z dźwigarem i z zastrzałem)

Fot.1 Widok miejsca wypadku oraz uszkodzeń samolotów
