**MINISTERSTWO INFRASTRUKTURY  
PAŃSTWOWA KOMISJA BADANIA WYPADKÓW LOTNICZYCH**

# **RAPORT KOŃCOWY**

**Poważny incydent nr: 613/09**

**Niebezpieczne zbliżenie w trakcie wykonywania operacji startu  
przez samolot PZL 104MF Wilga 2000 o znakach  
rozpoznawczych: SN-42YG  
z kołującym samolotem SOCATE MORANE MS 893 E  
o znakach rozpoznawczych: SP-NKA  
w dniu 31 lipca 2009 roku  
na lotnisku Kętrzyn - Wilamowo (EPKE).**

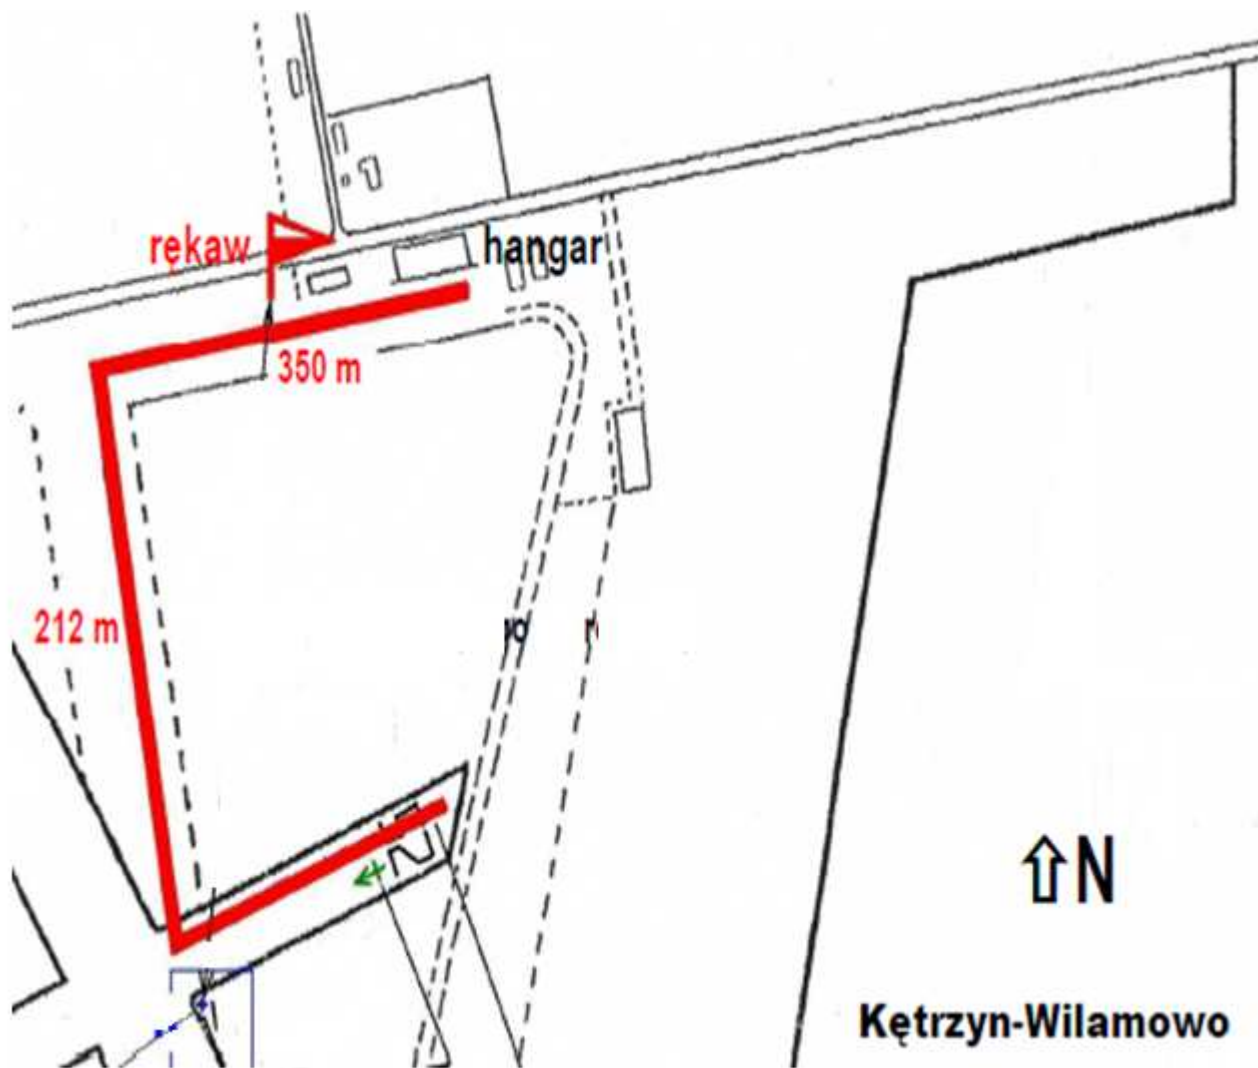
Samolot Morane znajdował się w kręgu nadlotniskowym na trawersie hangaru (zdjęcie nr 1), podczas gdy samolot PZL 104 znajdował się przed hangarem. Po zakończonej próbie silnika samolot PZL 104 rozpoczął kołowanie do progu DS 25 (czerwona linia na diagramie lotniska).

Pilot samolotu Morane widział samolot PZL 104 przed hangarem znajdując się w kręgu nadlotniskowym na pozycji z „wiatrem”. Następnie w trakcie dalszego wykonywania lotu po kręgu zobaczył samolot PZL 104 M, który zatrzymał się na początku DS 25.

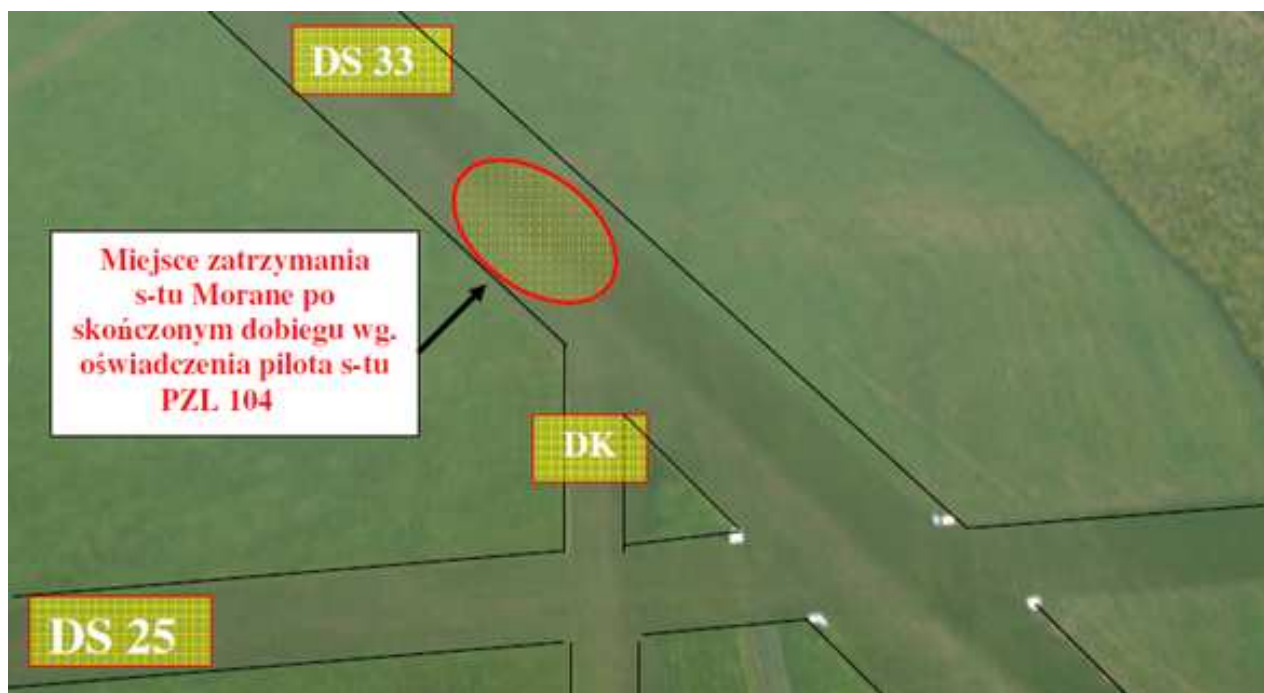
Pilot samolotu PZL 104 M po ustawieniu się na początku DS 25 obserwował samolot Morane, który kończył dobieg i nie zatrzymując się wkołował na drogę kołowania (nie używana DS 35).

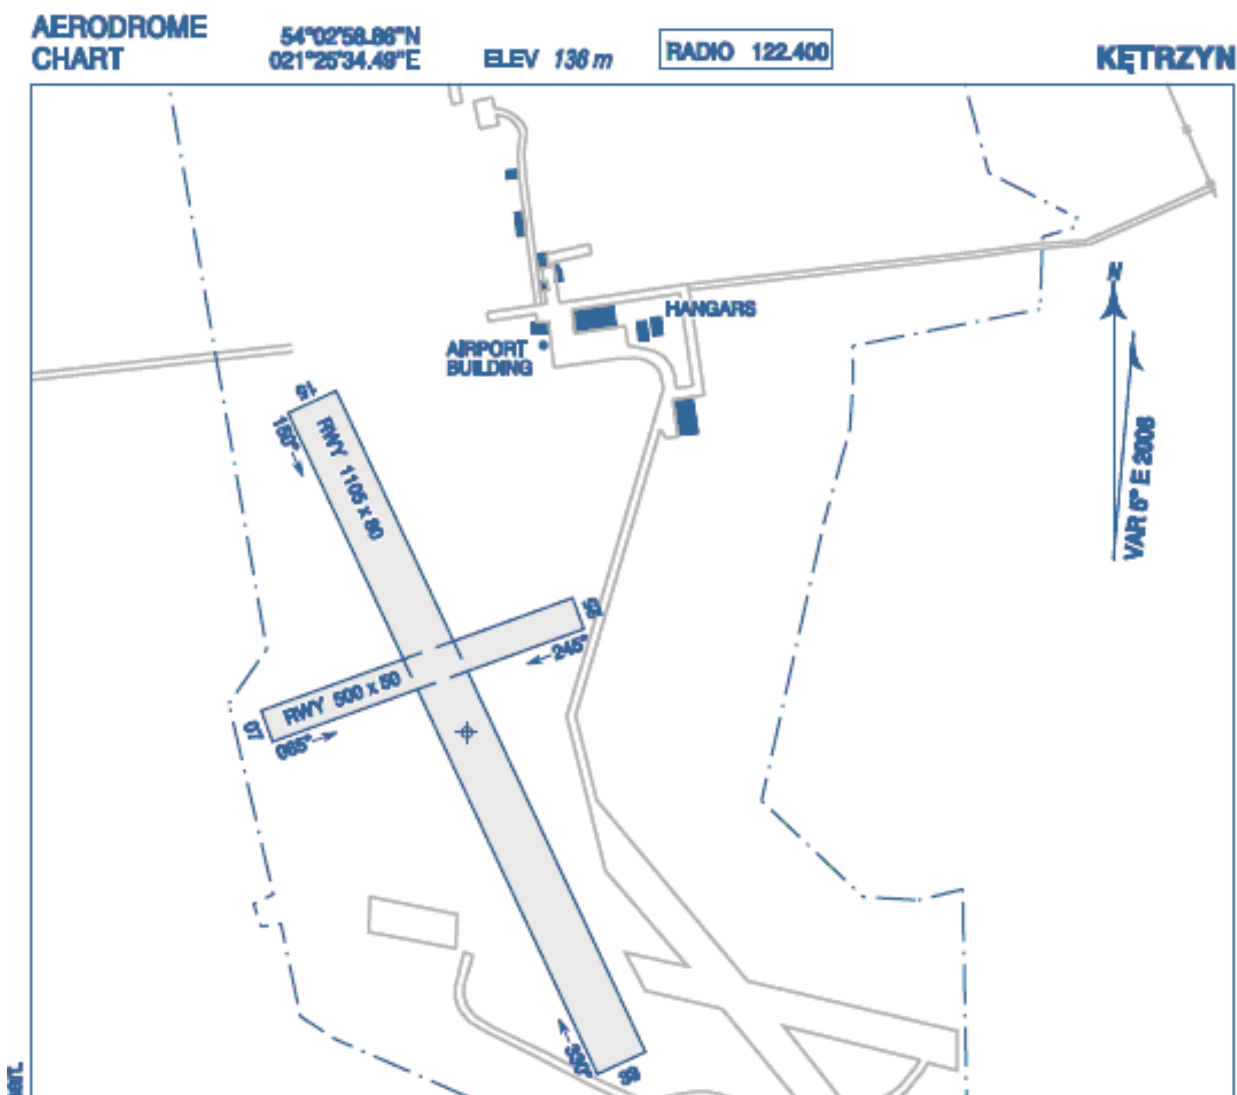
W Zbiorze Informacji Lotniczej – AIP VFR Polska brak jest informacji o wykorzystywaniu nie używanej DS 17/35 jako drogi kołowania na lotnisku EPKE.

W dokumencie otrzymanym od Lotnictwa Straży Granicznej zamieszczona jest informacja o wykorzystywaniu byłej DS 17/35 jako drogi kołowania, a jej zarys jest przedstawiony na diagramie lotniska EPKE posiadanym przez Lotnictwo Straży Granicznej, natomiast nie jest przedstawiony na diagramie opublikowanym w AIP Polska.

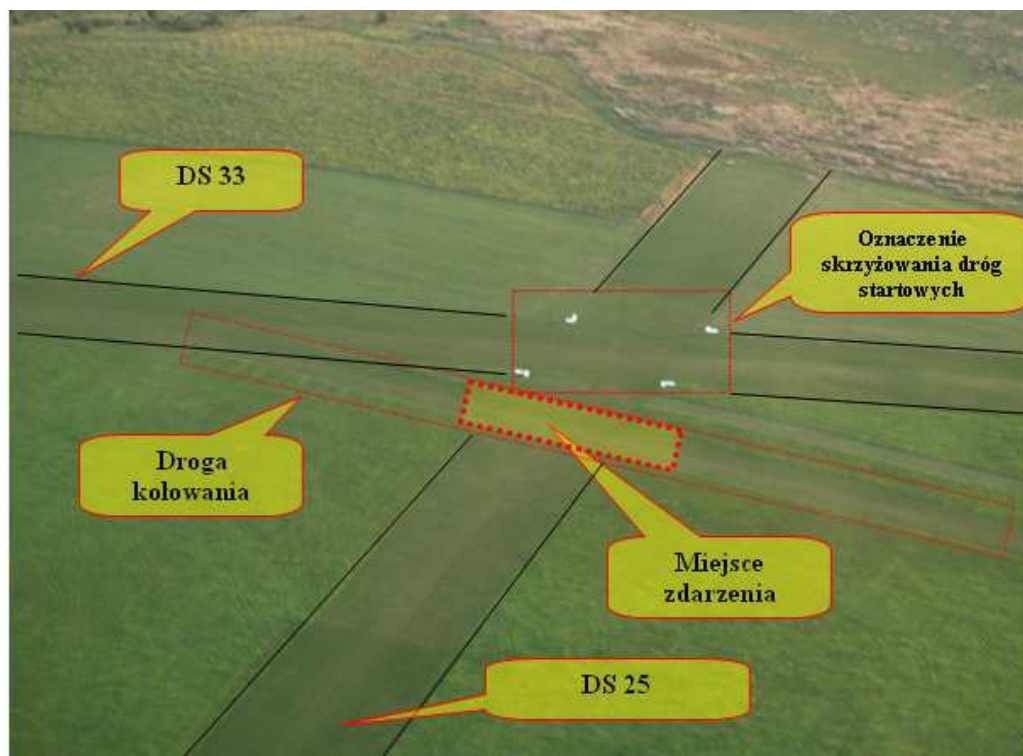
W tym czasie samolot PZL 104 był w trakcie końcowej fazy rozbiegu do startu, krótko przed oderwaniem. Pilot samolotu PZL 104 M w pewnym momencie zobaczył znajdujący się na DS 07/25 samolot Morane. Ze względu na już zbyt dużą prędkość samolotu PZL 104 pilot kontynuował rozbieg i nie przerwał procedury startu.

Pilot samolotu Morane, gdy znajdował się na DS 07/25, również zauważył z prawej strony startujący samolot PZL 104 i zwiększył prędkość kołowania w celu jak najszybszego opuszczenia toru kolizyjnego ze startującym samolotem PZL 104. Samolot PZL 104 był w końcowej fazie rozbiegu, kiedy samolot Morane przeokołował przez DS 07/25 w bardzo małej odległości (ok. 150 m). Samolot PZL 104M w miejscu przeokołowania samolotu Morane był po ok. 5 sekundach. Samolot PZL 104 po

oderwaniu, będąc na małej wysokości, minął samolot Morane, który znajdował się z jego prawej strony.
