**MINISTERSTWO INFRASTRUKTURY  
PAŃSTWOWA KOMISJA BADANIA WYPADKÓW LOTNICZYCH**

# **RAPORT KOŃCOWY**

**zdarzenie nr: 715/09**

**samolot Extra 300L o znakach rozpoznawczych: SP-ACM**

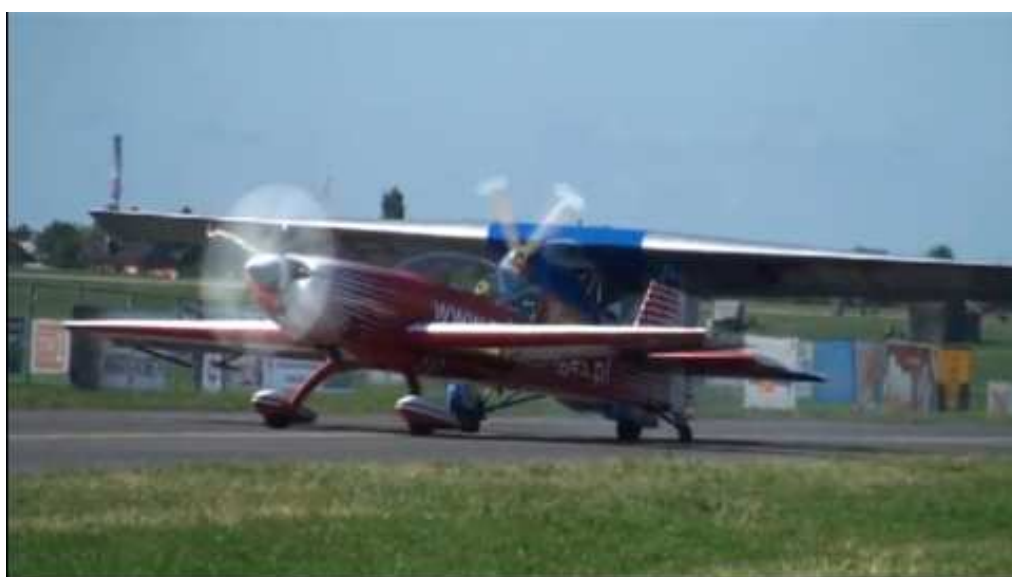
Samolot RWD 5R zaczepiony o statecznik poziomy samolotu Extra 300L jest przez niego ciągnięty.

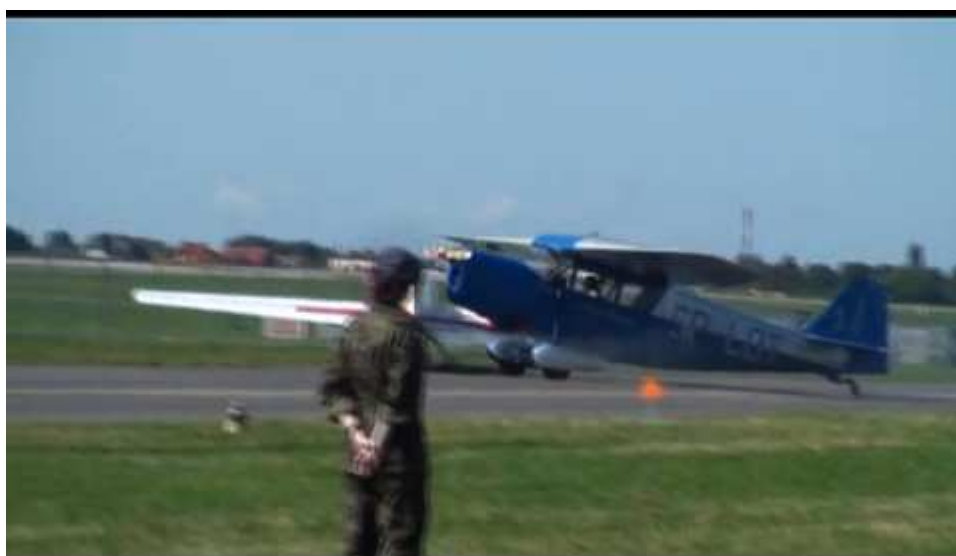
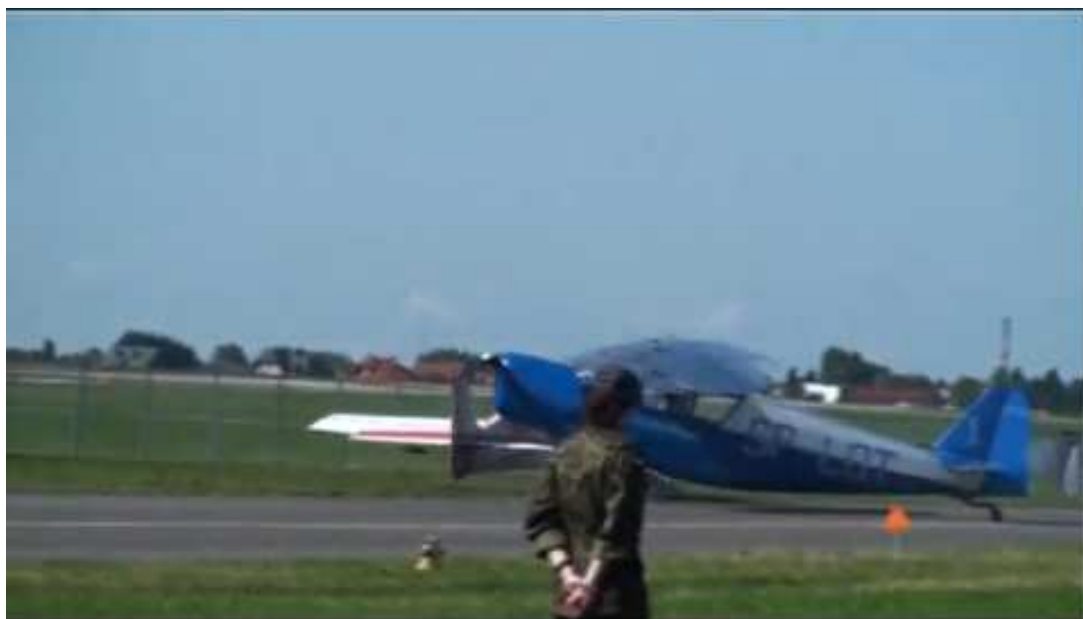
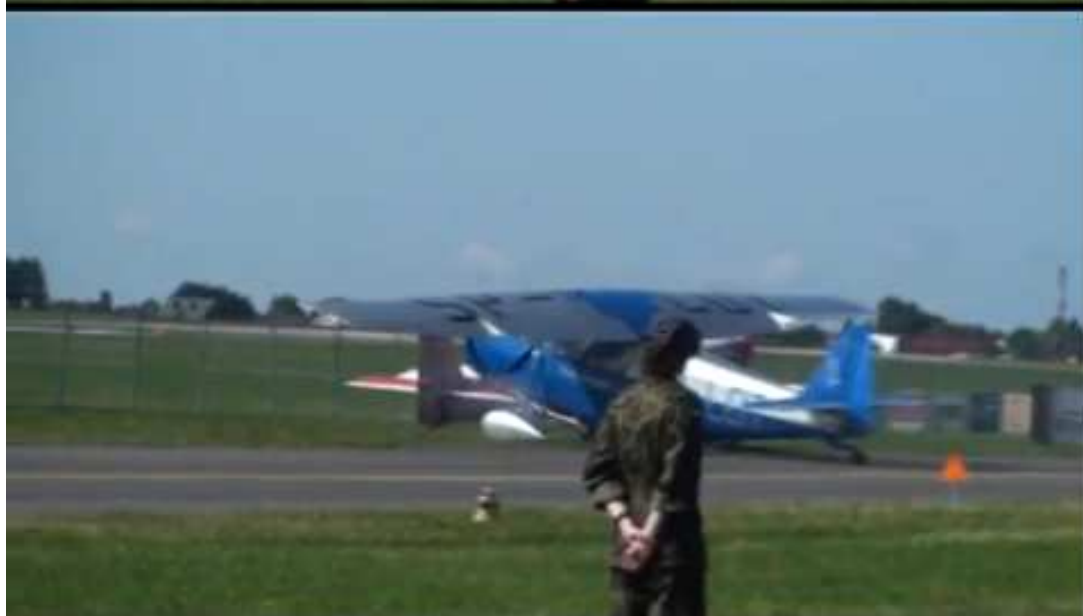
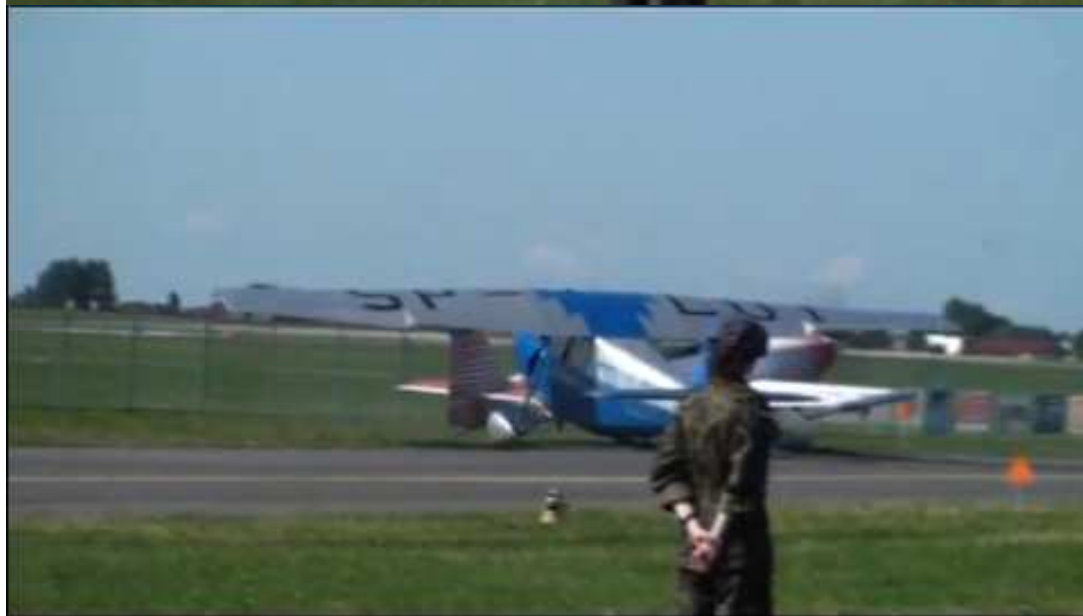
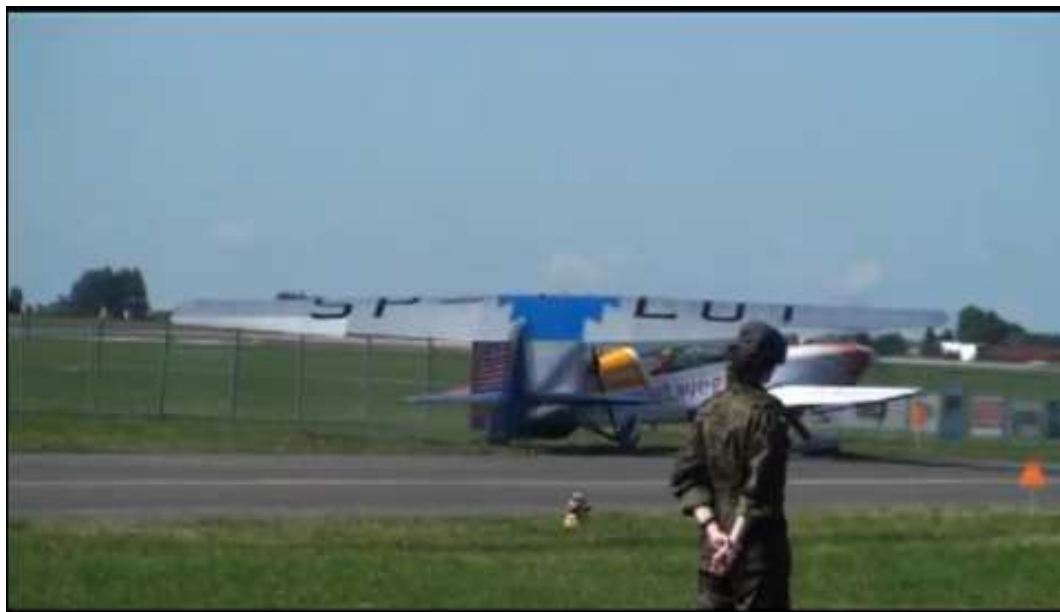
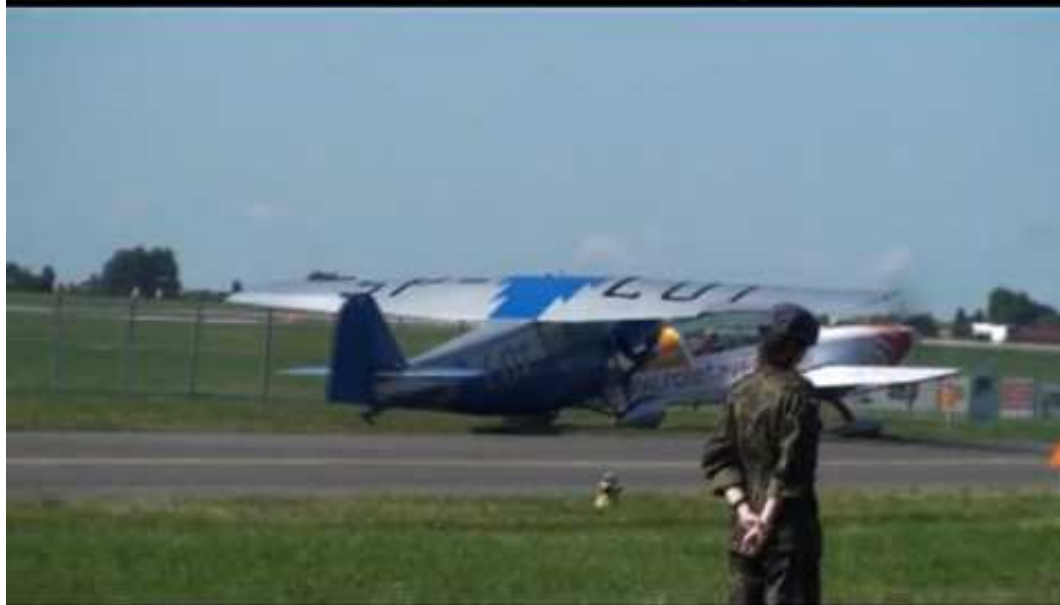
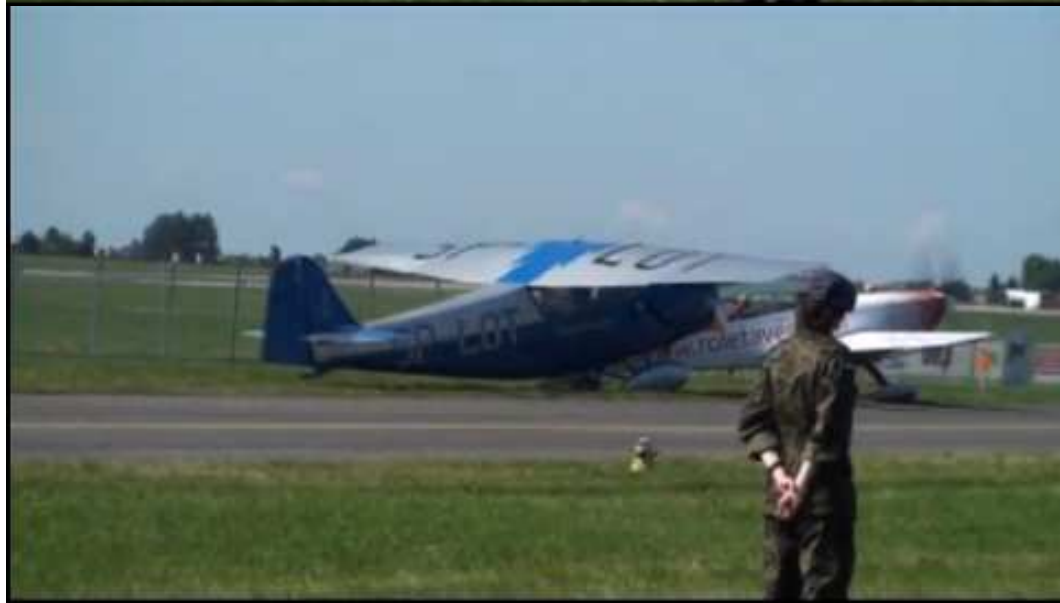
Zatrzymanie obu samolotów poza DK „F”

**Samolot RWD 5R:** uszkodzenie dwóch drewnianych łopat śmigła na długości 10 cm od końcówki, wyrwany zawór spustowy zbiornika opadowego paliwa, lekkie wgniecenie zbiornika oleju w jego dolnej części.

**Samolot Extra 300L:** część ogonowa samolotu – uszkodzenie poszycia statecznika poziomego i pionowego oraz steru wysokości z prawej strony.
