## PAŃSTWOWA KOMISJA BADANIA WYPADKÓW LOTNICZYCH

**673/10**

### RAPORT KOŃCOWY

#### **z badania zdarzenia lotniczego statku powietrznego o maksymalnym ciężarze startowym nie przekraczającym 2250 kg\***

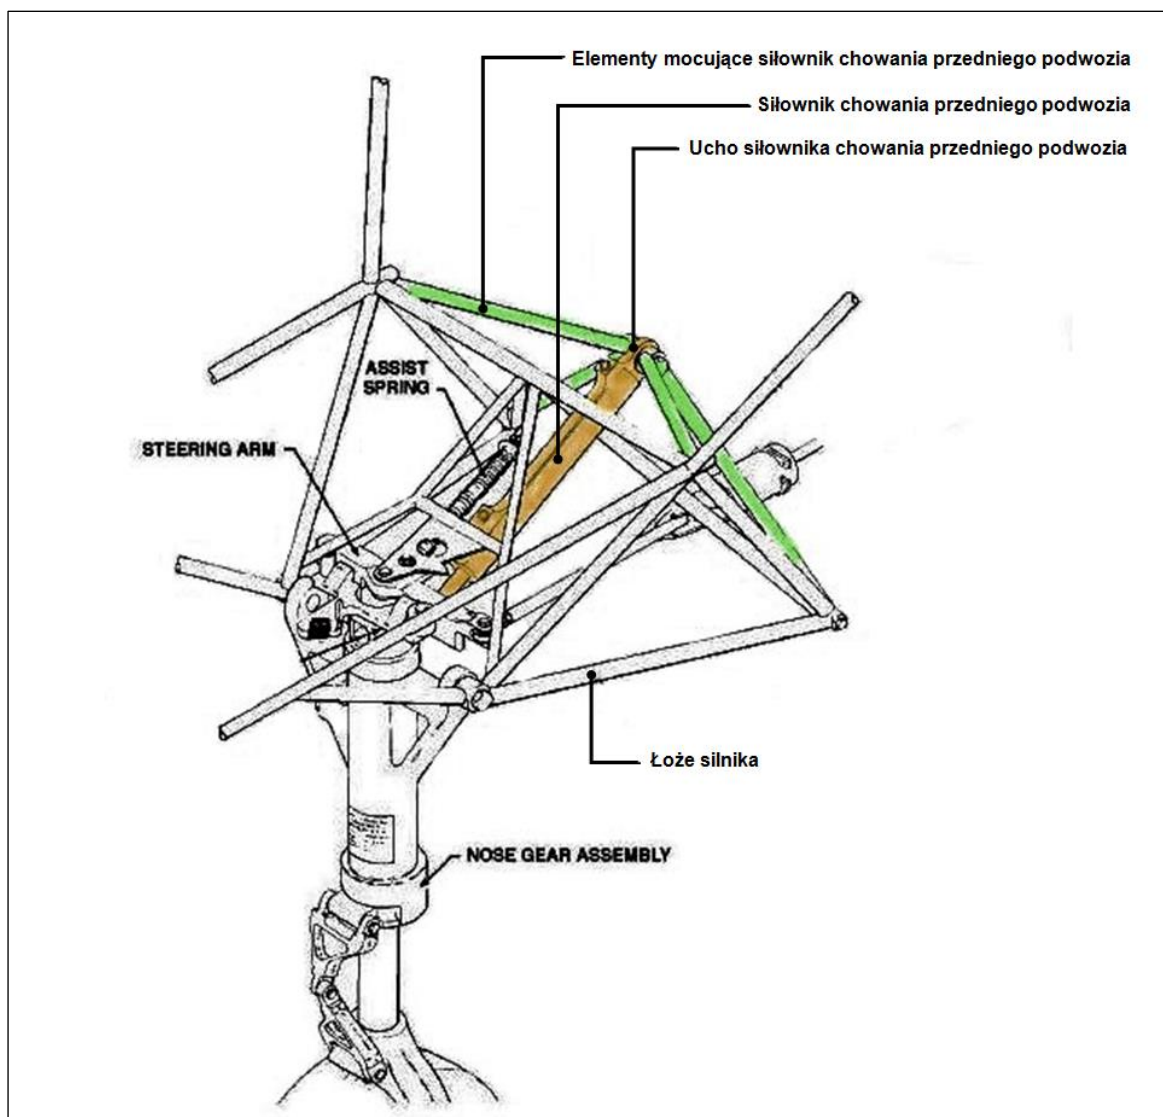
Przyczyną opadnięcia przodu samolotu było złożenie się przedniego podwozia spowodowane uszkodzeniem elementów mocujących siłownik chowania przedniego podwozia (fragment łoża silnika).

Rys. 1. Schemat podwozia przedniego samolotu  
[podkład rysunku z Airplane Maintenance Manual]

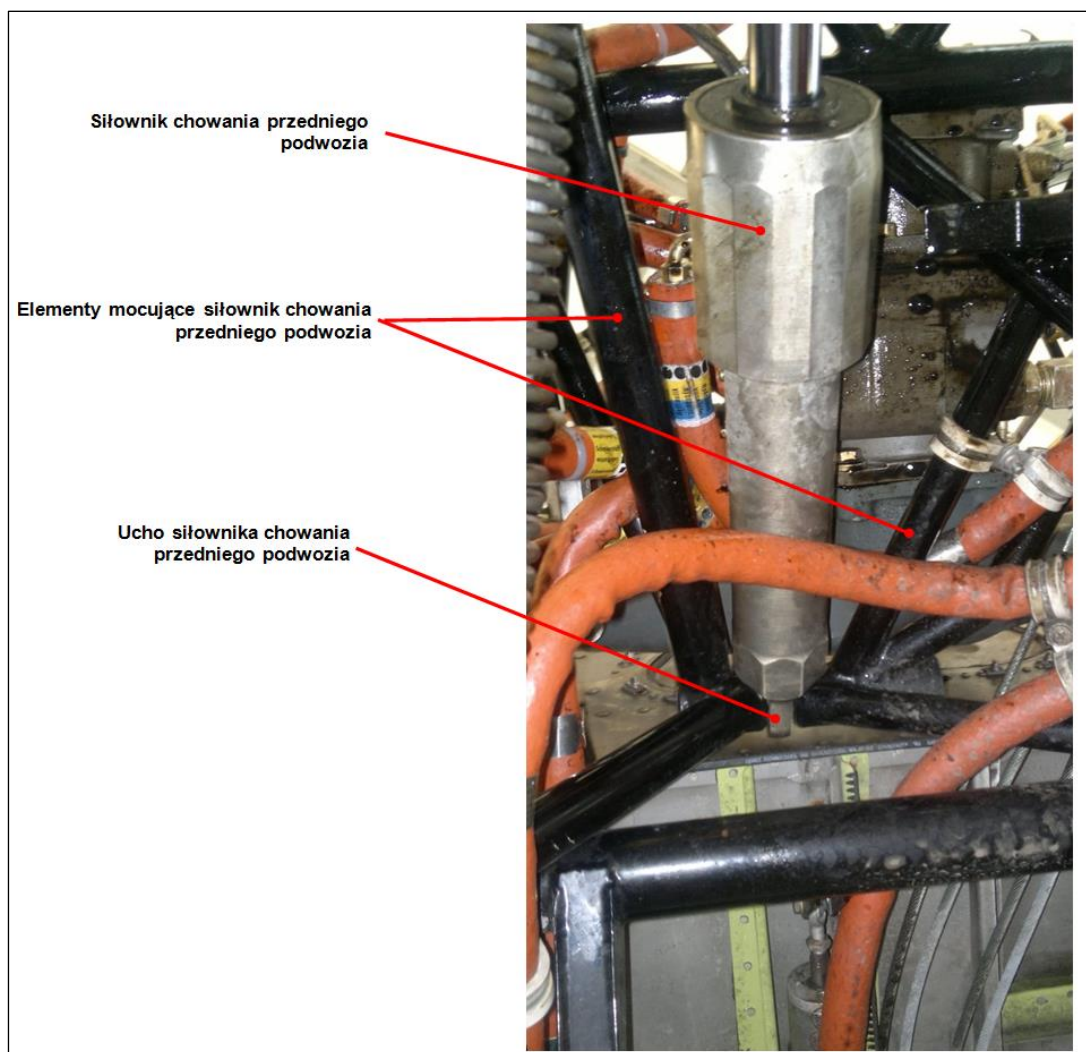
Rys. 10. Widok od spodu na mocowanie siłownika chowania podwozia na innym, nieuszkodzonym egzemplarzu samolotu
