## **RAPORT KOŃCOWY**

### **z badania zdarzenia statku powietrznego o maksymalnym ciężarze startowym nie przekraczającym 2250 kg\***

6. **Rodzaj, typ, znaki rozpoznawcze, właściciel statku powietrznego, użytkownik, opis uszkodzeń:** Samolot ultralekki Dova DV-1 Skylark zbudowany z zestawu nr fabr. 06/23 w roku 2007 i odbudowany z zastosowaniem zestawu nr 90 po wypadku, któremu uległ w roku 2008 w Republice Czeskiej; MTOW 472,5 kg; znaki rozpoznawcze OK-MUA01; właściciel: PUH Stopklatka Piotr Woźniak, ul. Tarczyńska 3a, 02-025 Warszawa; użytkownik: osoba prywatna; ważne Świadectwo techniczne (Technicky prukaz) wydane przez LAAČR Republiki Czeskiej; nalot płatowca ok.98FH; silnik Rotax 912UL 100 KM z nalotem ok.216MH (po przeglądzie 200MH); śmigło Peszke z nalotem ok.116MH (wg informacji pilota zamontowane w firmie Dova); jednosilnikowy, dwumiejscowy całkowicie metalowy wolnonośny dolnopłat ze stałym trójkątowym podwoziem z kołem przednim; lekko uszkodzony w wyniku zdarzenia (urwane śmigło).

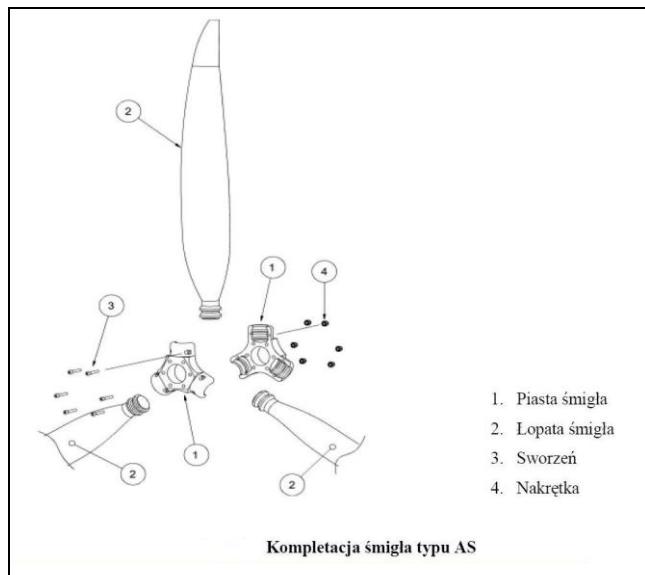
Rys.1 – Kompletacja śmigła Peszke.

Odnaleziony pod osłonami silnika fragment urwanego sworznia (z nakrętką samohamowną z wkładką z tworzywa sztucznego) to resztką sworznia z gwintem M8, służącego do mocowania piasty śmigła do kołnierza wału silnika – piasta jest zamocowana do kołnierza wału sześcioma takimi sworzniami (p. Rys.3). Sposób montażu łopat w piaście i montażu piasty na wale silnika (ustawienia, elementy złączne, kolejność i sposób ich dokręcania, momenty dokręcające) określa „Instrukcja obsługi i użytkowania śmigieł typu AS” (dalej w skrócie IOUSTAS) wytwórcy śmigła - firmy Peszke, która instrukcje tę dostarczyła do dyspozycji PKBWL w postaci elektronicznej. [z instrukcji tej zaczerpnięto rysunki 1, 2, 3, i 4 ilustrujące niniejszą analizę, instrukcja ta jest dostępna do pobrania ze strony internetowej wytwórcy śmigła].

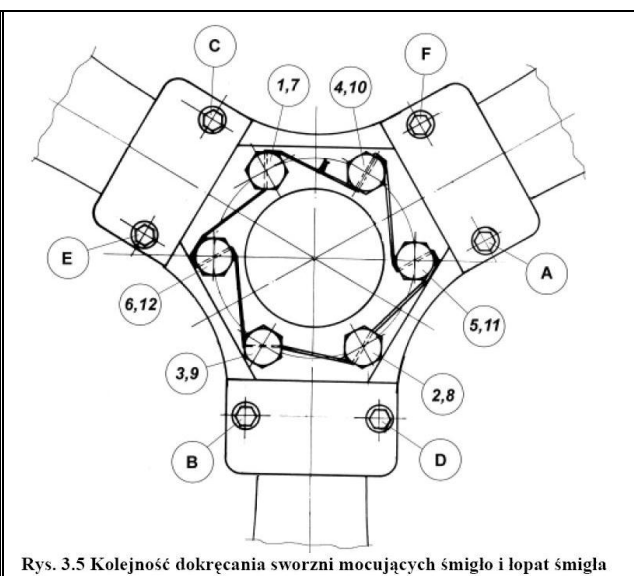
Rys.4 – Kolejność dokręcania sworzni – wg IOUSTAS.

Analiza przełomu sworznia (p. Fot.3b, c) prowadzi do wniosku, że ma on charakter doraźny, o czym świadczy ziarnista struktura całej powierzchni przełomu i brak jakichkolwiek oznak zmęczenia materiału (ogniska zmęczenia, śladów korozji przełomu). Doraźny charakter zniszczenia odnalezionego fragmentu sworznia świadczy również o tym, że było ono wtórne w stosunku do bezpośredniej przyczyny zdarzenia. Analiza wyglądu nakrętki samohamownej z wkładką z tworzywa sztucznego, która znajduje się na oderwanym fragmencie sworznia, prowadzi do wniosku, iż nakrętka ta była używana (odkręcana i dokręcana) wielokrotnie (!) – potwierdza to bez wątpliwości stan krawędzi, uszkodzonych przez wielokrotne odkręcanie i dokręcanie przy użyciu nie zawsze odpowiedniego narzędzia (ślady klucza płaskiego) momentem znacznie przekraczającym zalecany, nawet na 3/4 ich długości (p. Fot.4a, b, c, d, e, f). Wskazuje to na nieprawidłowe wykonanie montażu śmigła na kołnierzu wału silnika, gdyż w tego rodzaju odpowiedzialnych połączeniach stosowanie używanych nakrętek (tj. o pogorszonych bądź niepewnych właściwościach wytrzymałościowych i samozabezpieczających) jest niedopuszczalne wg IOUSTAS.
