ALBUM ILUSTRACJI
z wypadku wiatrakowca ELA 07s; A10ELA
01 listopada 2010 r., lądowisko EPBO - Borsk

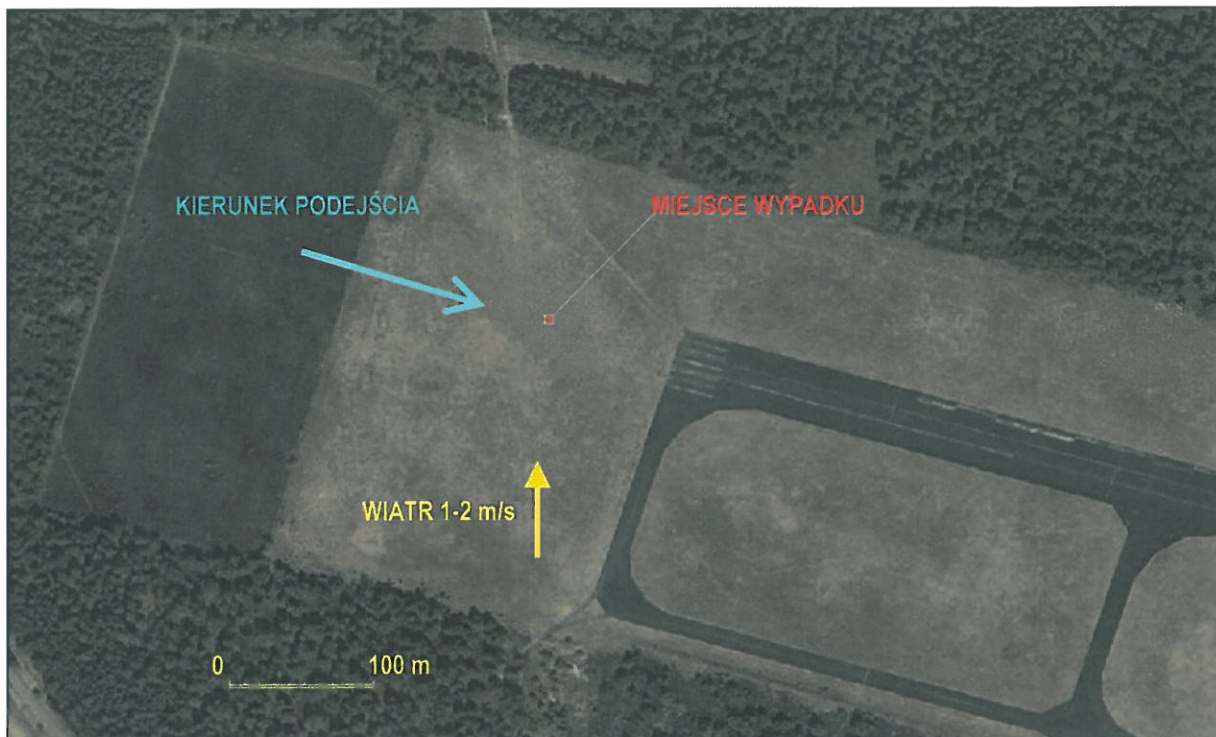
5 – Zachodni kraniec lądowiska w Borsku z naniesionymi elementami sytuacji wypadku. Współrzędne miejsca wypadku: N53°57'16" / E017°55'36" / 137 m AMSL [foto: www.zumi.pl].

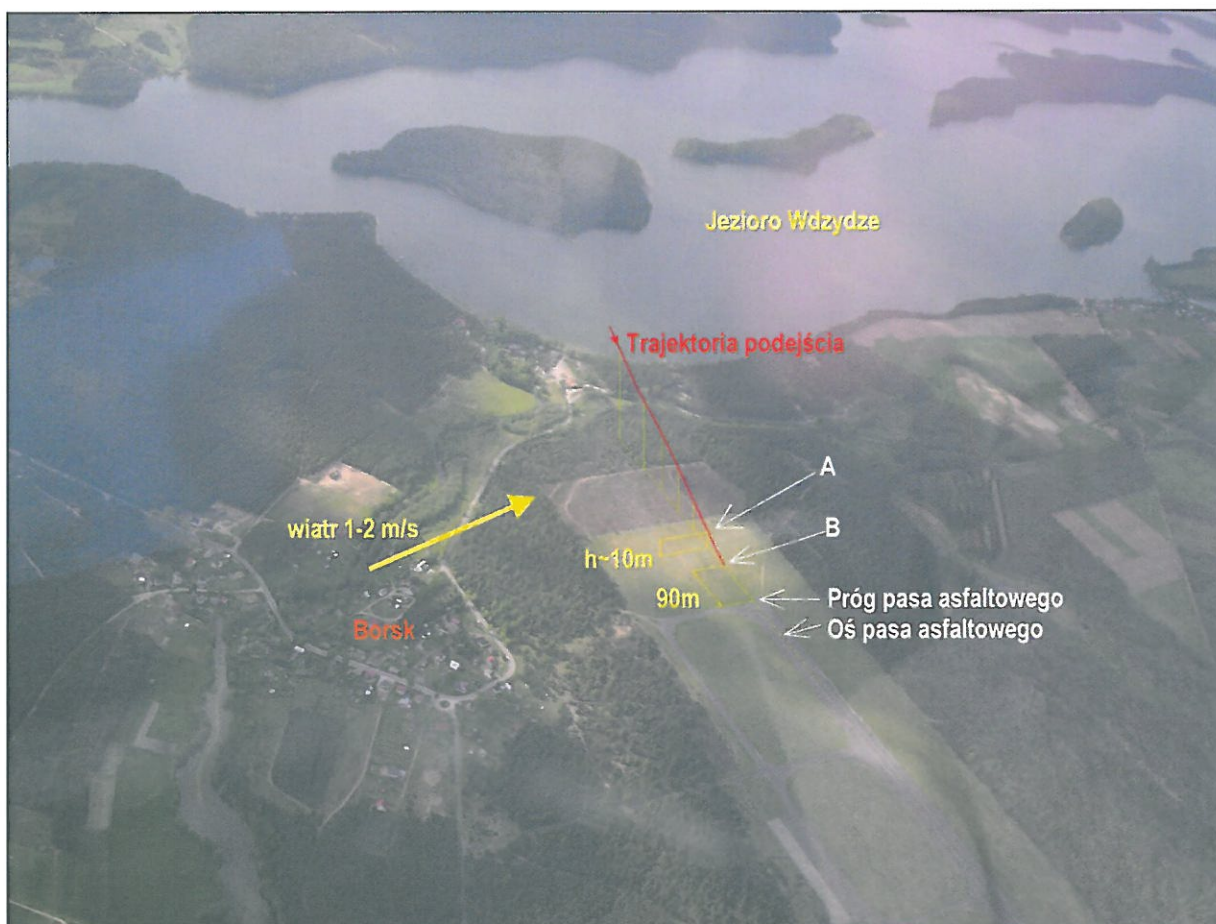
6 – Zachodni kraniec lądowiska w Borsku z naniesionymi elementami sytuacji wypadku na lotniczym zdjęciu panoramicznym: A – oddanie drążka i zwiększenie obrotów, B – twarde przyziemienie. [foto: Internet].

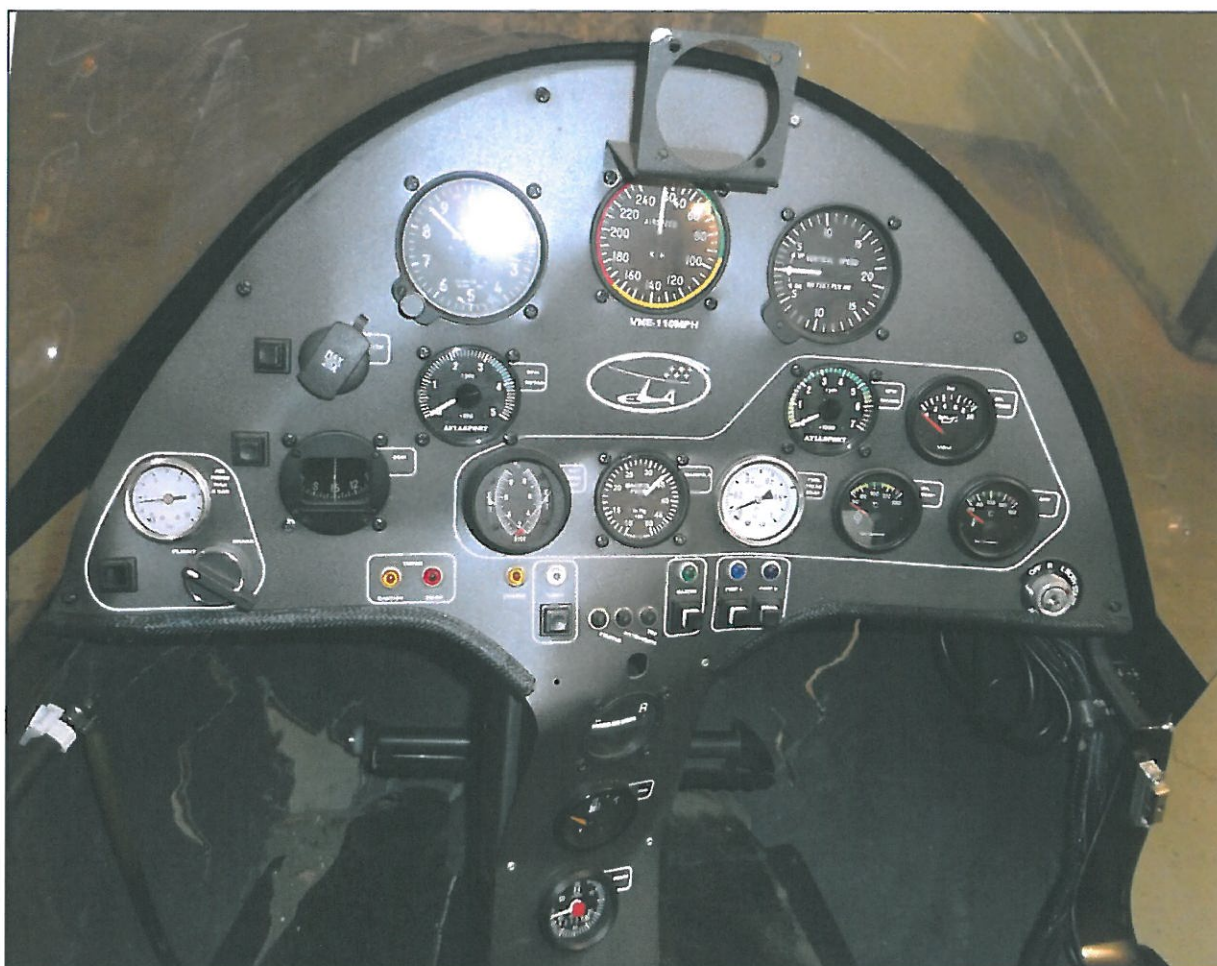
27 – Uszkodzona tablica przyrządów. Widoczne zniszczenia kompozytowej skorupy owiewki kabiny.

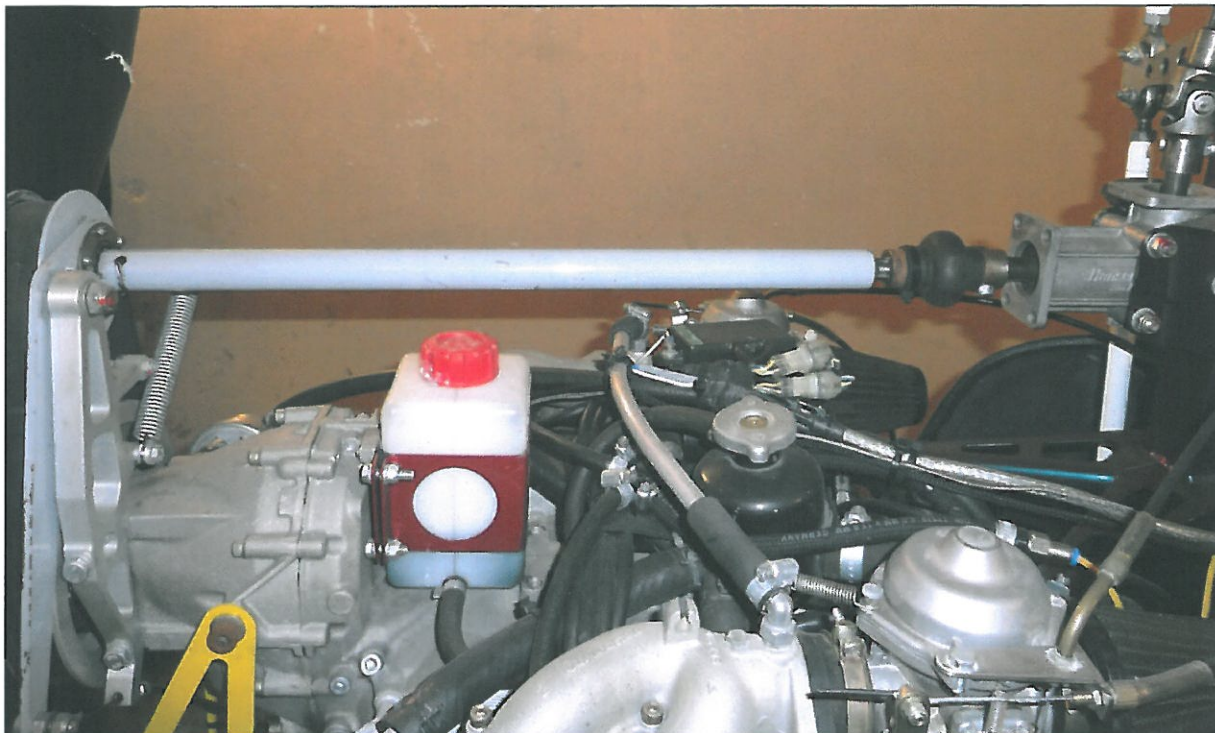
31 – Górna część silnika, prawa strona, po prawej stronie kadru widoczna przekładnia kątowna napędu rozkręcania wirnika przed startem i gumowy tłumik drgań skrętnych na wale wzdłużnym.

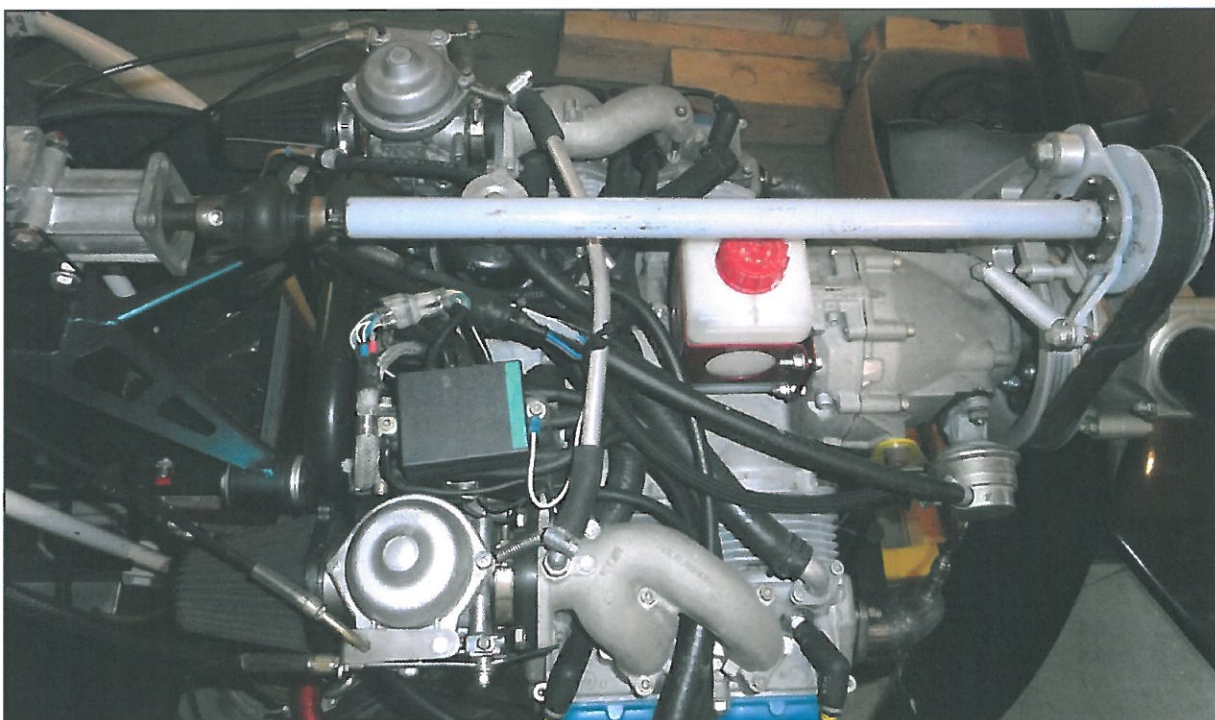
32 – Górna część silnika od góry, widoczna przekładnia napędu rozkręcania wirnika przed startem i wałek wzdłużny z gumowym tłumikiem drgań skrętnych (po lewej stronie kadru).

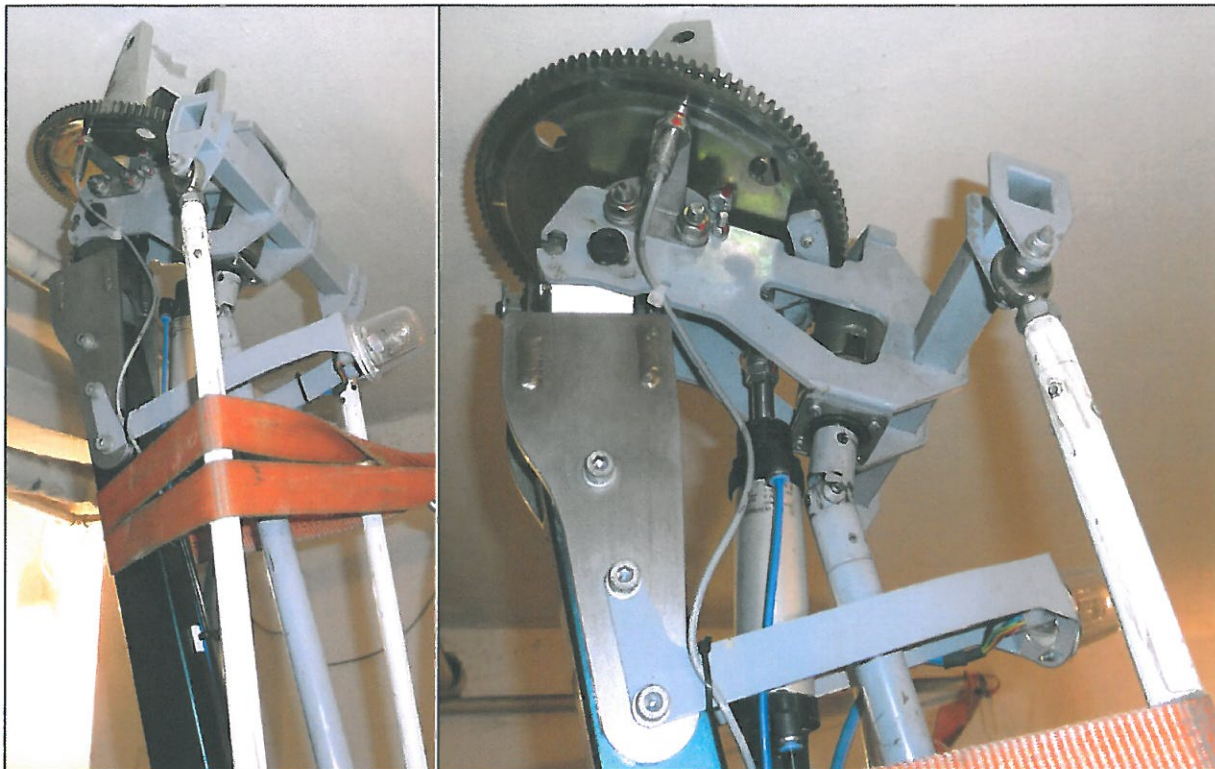
33, 34 – Górny węzeł masztu z głowicą wirnika i elementami układu jej sterowania (białe popychacze). Dobrze widoczne duże koło zębate i górny przegub Cardana na wale układu rozkręcania wirnika przed startem. Widoczny również pneumatyczny cylinder (siłownik) trymera i hamulca wirnika.

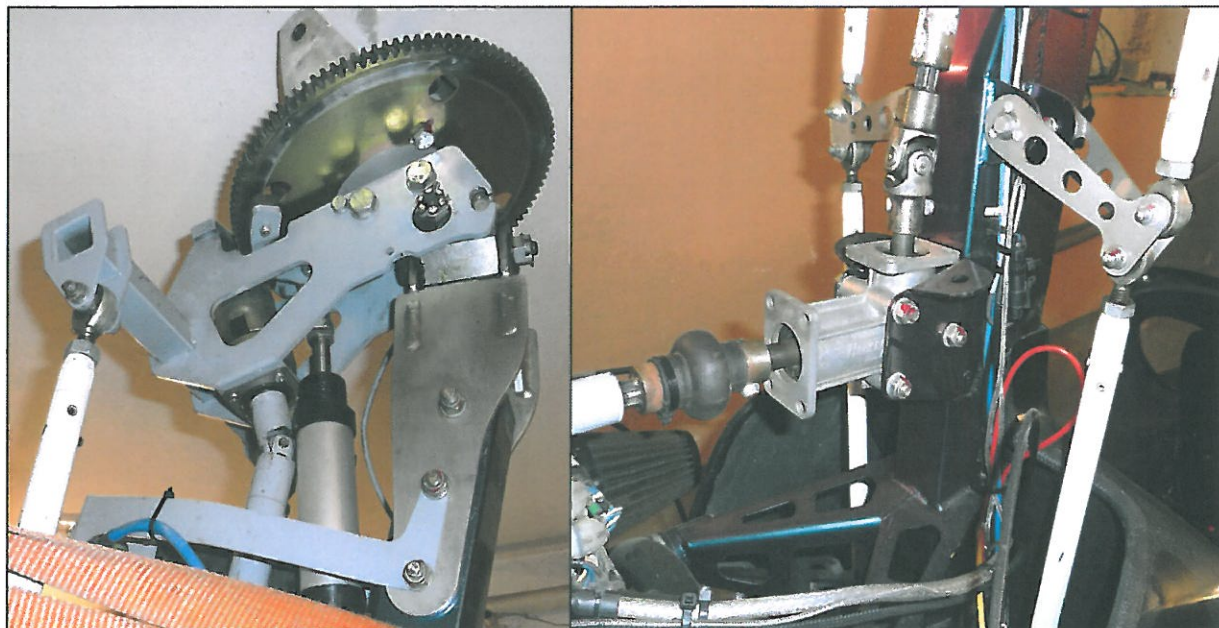
35, 36 – Górny węzeł masztu z głowicą wirnika i elementami układu jej sterowania oraz przekładnią kątową układu rozkręcania wirnika przed startem i popychacze sterowania głowicą wirnika z dźwigniami pośrednimi.
