**MINISTERSTWO TRANSPORTU,  
BUDOWNICTWA i GOSPODARKI MORSKIEJ  
PAŃSTWOWA KOMISJA BADANIA WYPADKÓW LOTNICZYCH**

# **RAPORT KOŃCOWY**

**zdarzenie nr: 1065/11**

**Samolot Cessna T182T Skylane; SP-IKE**

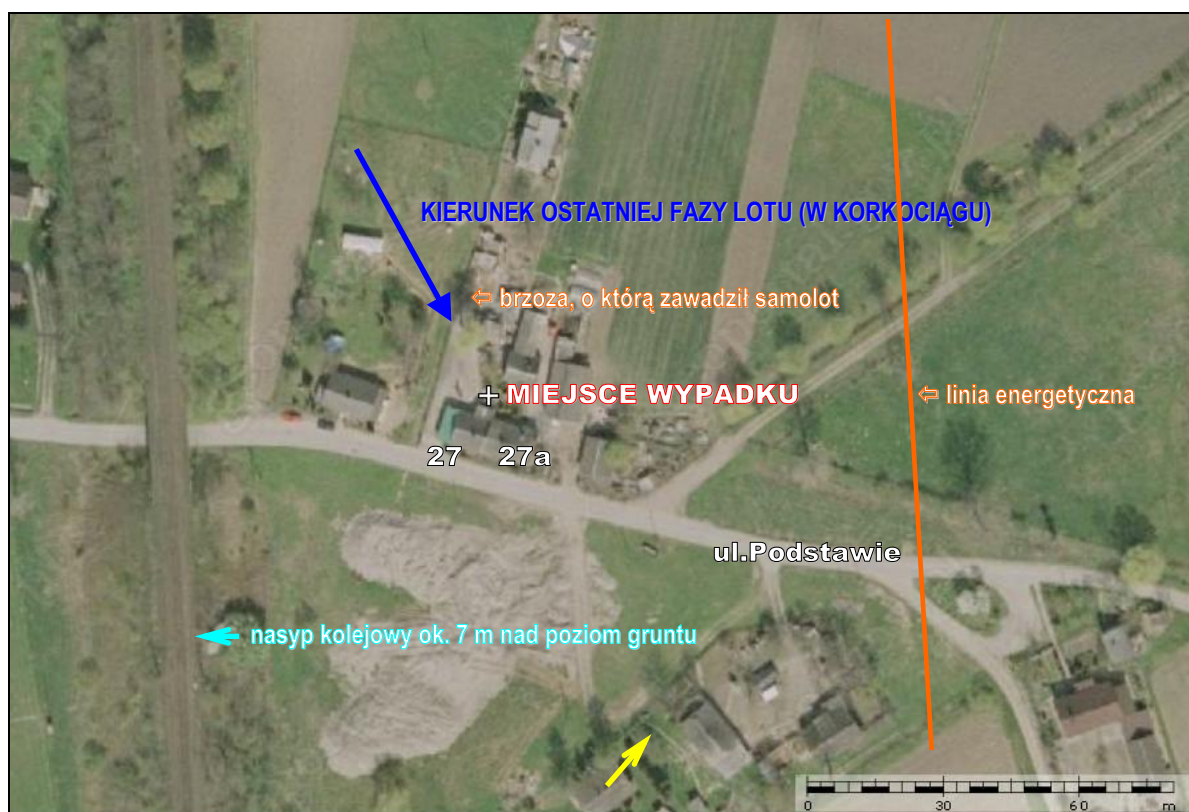
Miejsce wypadku na ortofotomapie najbliższego otoczenia. Ciemnoniebieska strzałka odwzorowuje kierunek ostatniej fazy lotu wg naocznego świadka, grot strzałki żółtej wskazuje umiejscowienie świadka. [geoportal]

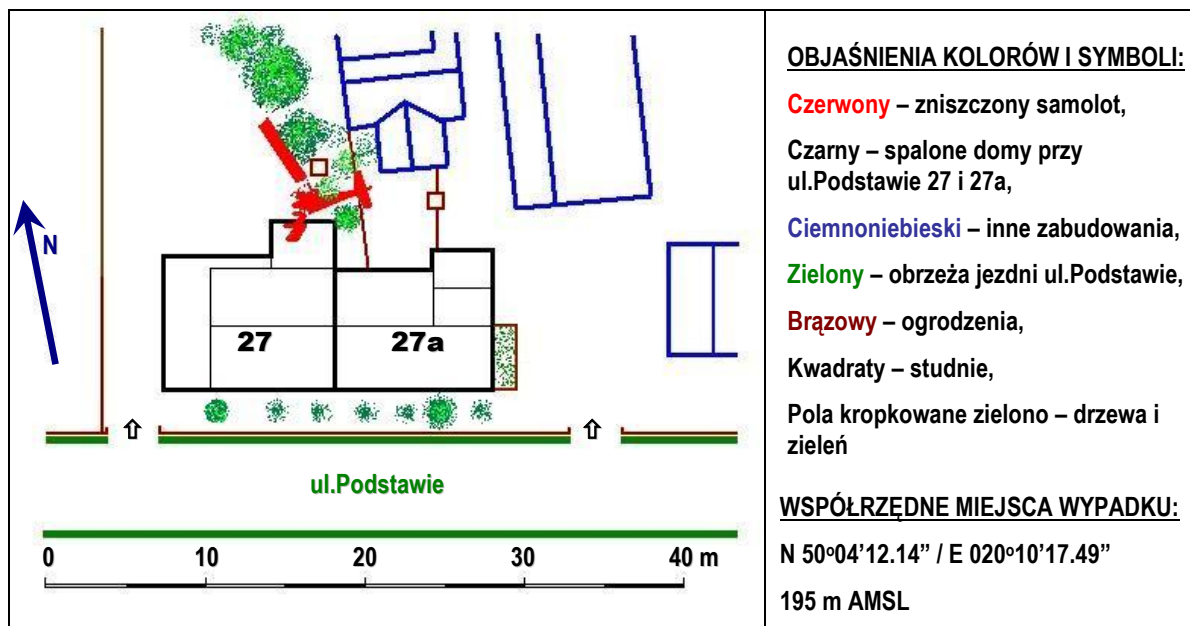
Szkic miejsca wypadku [na podstawie szkiców PKBWL i Policji].

Samolot spadł na dwie posesje (przylegające do siebie budynki drewniany i murowany) przy ul. Podstawie 27 i Podstawie 27A w Krakowie, dzielnica Nowa Huta.

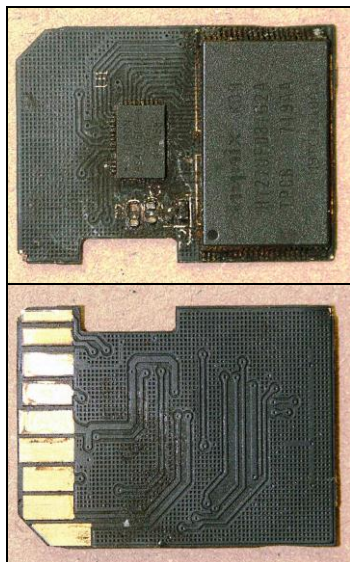
Karta pamięci SD urządzenia GPS G-1000.

Analiza systemu Garmin G-1000 zabudowanego na samolocie Cessna T182T Skylane SP-IKE wykazała, że wersja jego oprogramowania systemowego pozwala zapisywać parametry lotu na karcie pamięci SD umieszczonej w górnym gnieździe prawego wyświetlacza MFD systemu EFIS. Karta ta została znaleziona na miejscu wypadku w szczątkach samolotu i początkowo była nieprawidłowo identyfikowana jako karta pamięci zniszczonego telefonu komórkowego jednej z ofiar wypadku.

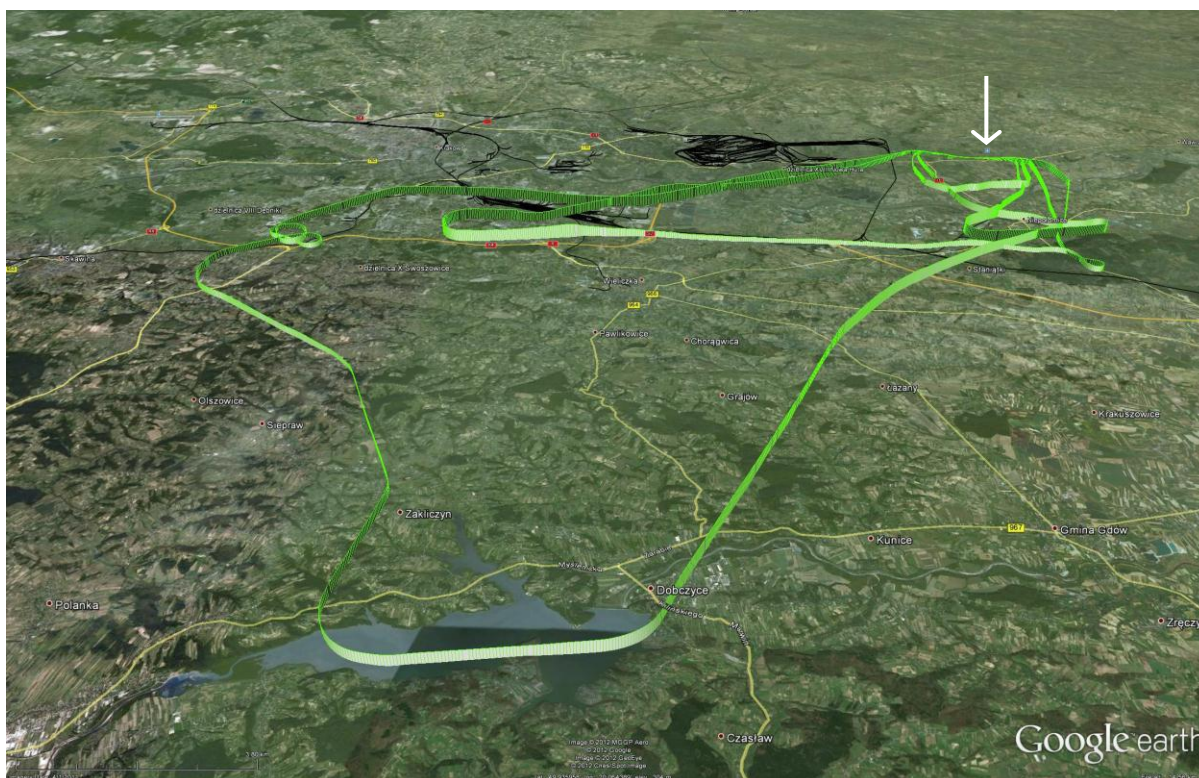
Lot nr 1 – start godz. 09:51, lądowanie godz. 11:18, czas trwania 1 godz. 27 minut.

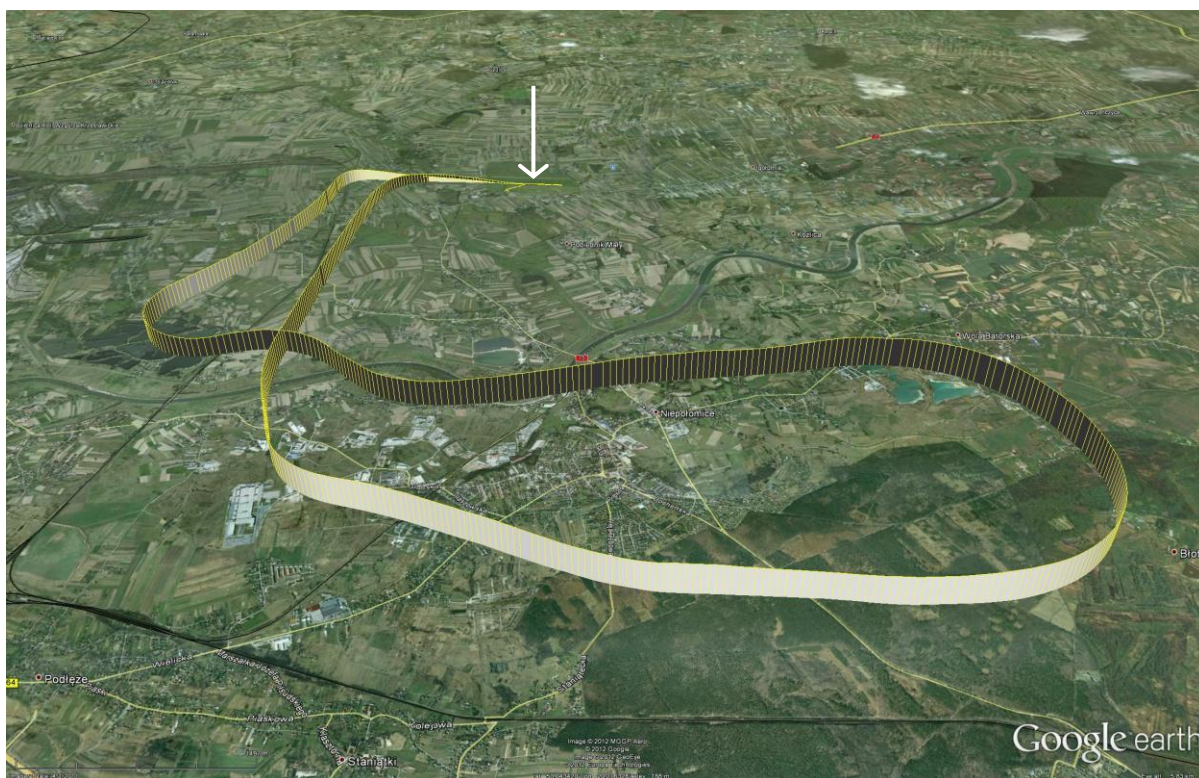
Lot nr 2 – start godz. 11:38, lądowanie godz. 11:56, czas trwania 18 minut. Krótki lot o charakterze typowo „spacerowym”.

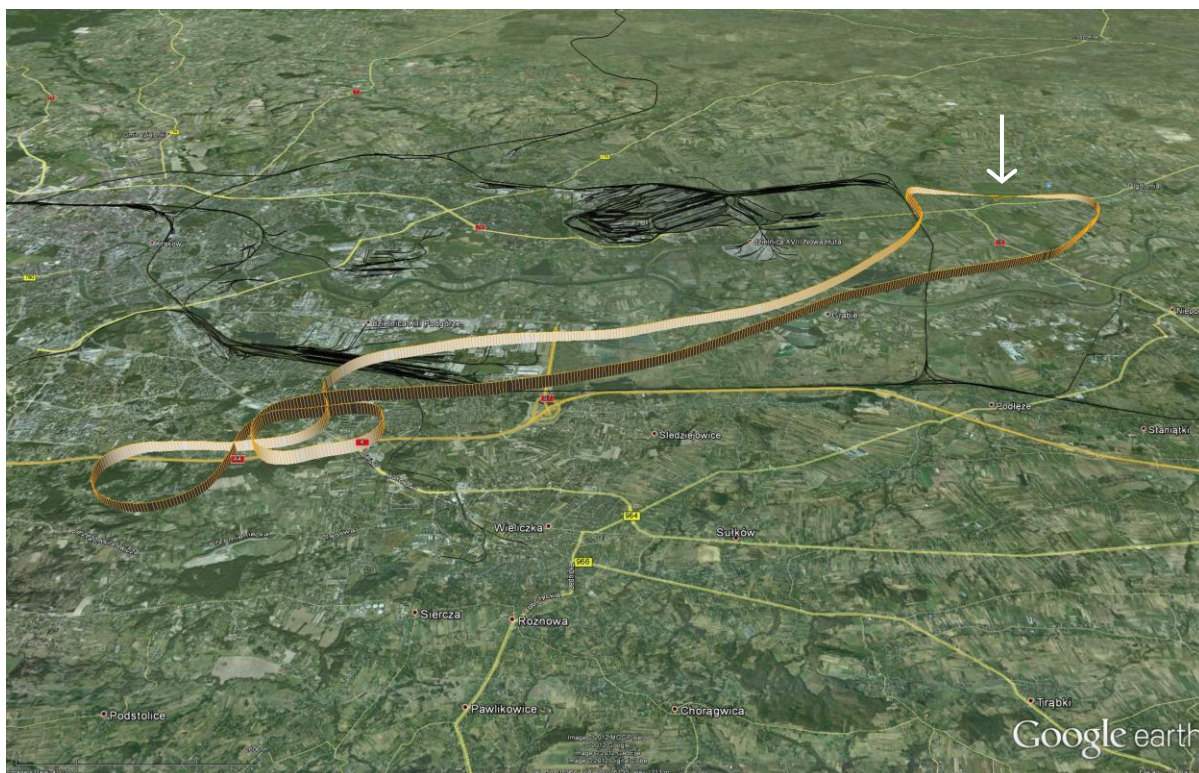
Lot nr 3 – start godz. 14:10, lądowanie godz. 14:32, czas trwania 22 minuty. Następny lot „spacerowy”.

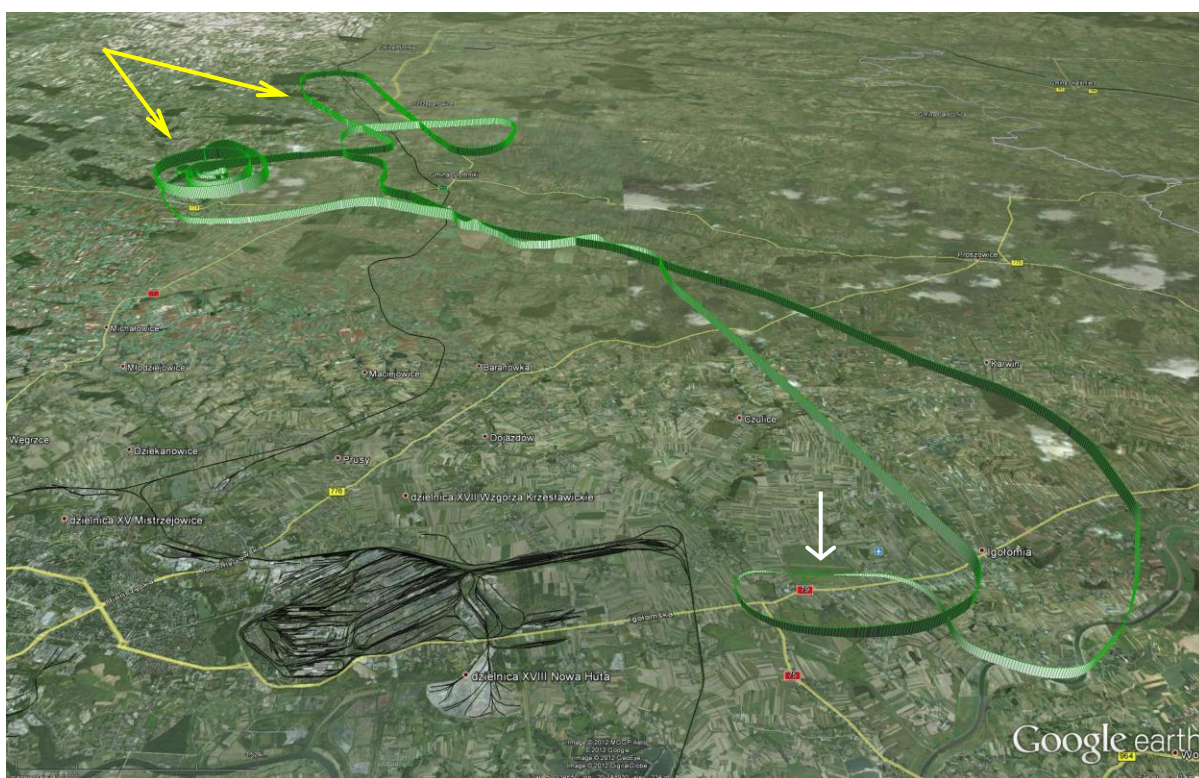
Lot nr 4 – start godz. 16:27, lądowanie godz. 17:20, czas trwania 53 minuty. Widoczne krążenie i manewry w rejonie miejscowości Sieciechów, gdzie odbywały się dożynki (żółte strzałki).

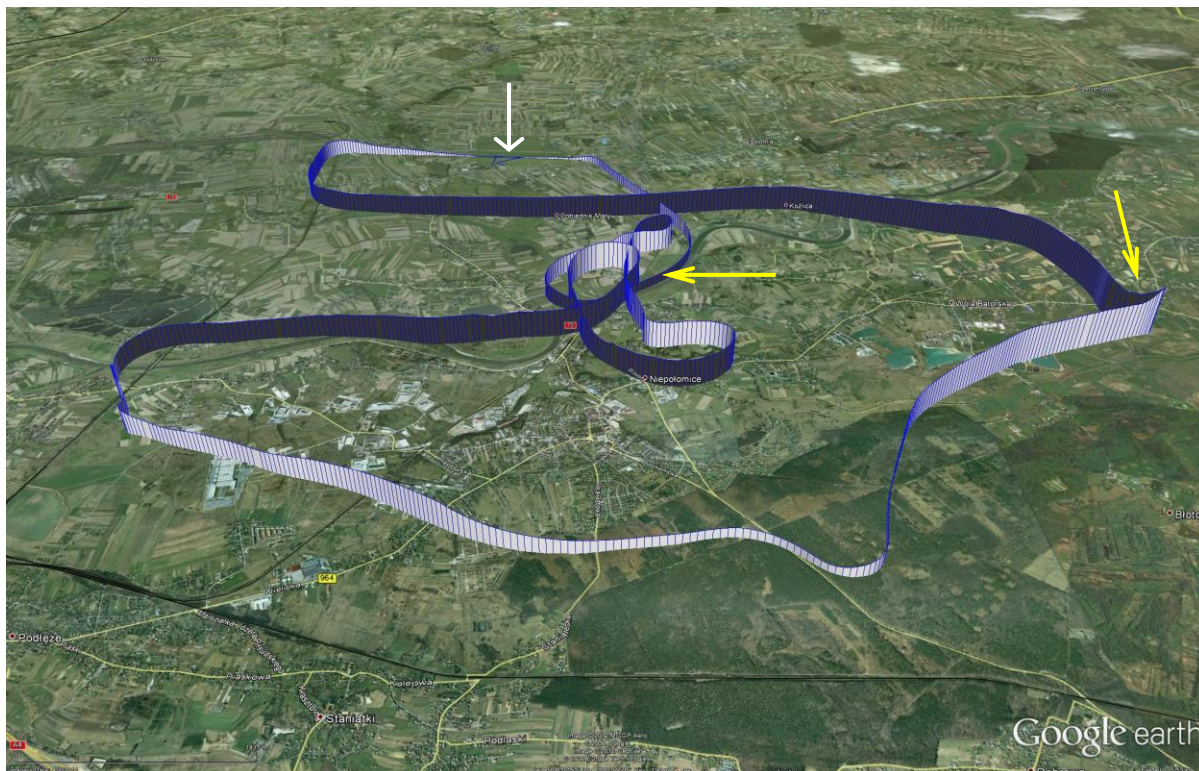
Lot nr 5 – start godz. 18:55, lądowanie godz. 19:19, czas trwania 24 minuty. Kolejny lot „spacerowy” z dwiema pasażerkami w wieku ok.25 lat. Żółtymi strzałkami wskazany odpowiednio rejon wykonywania manewrów, o których opowiadał świadek „B” oraz „górką”.

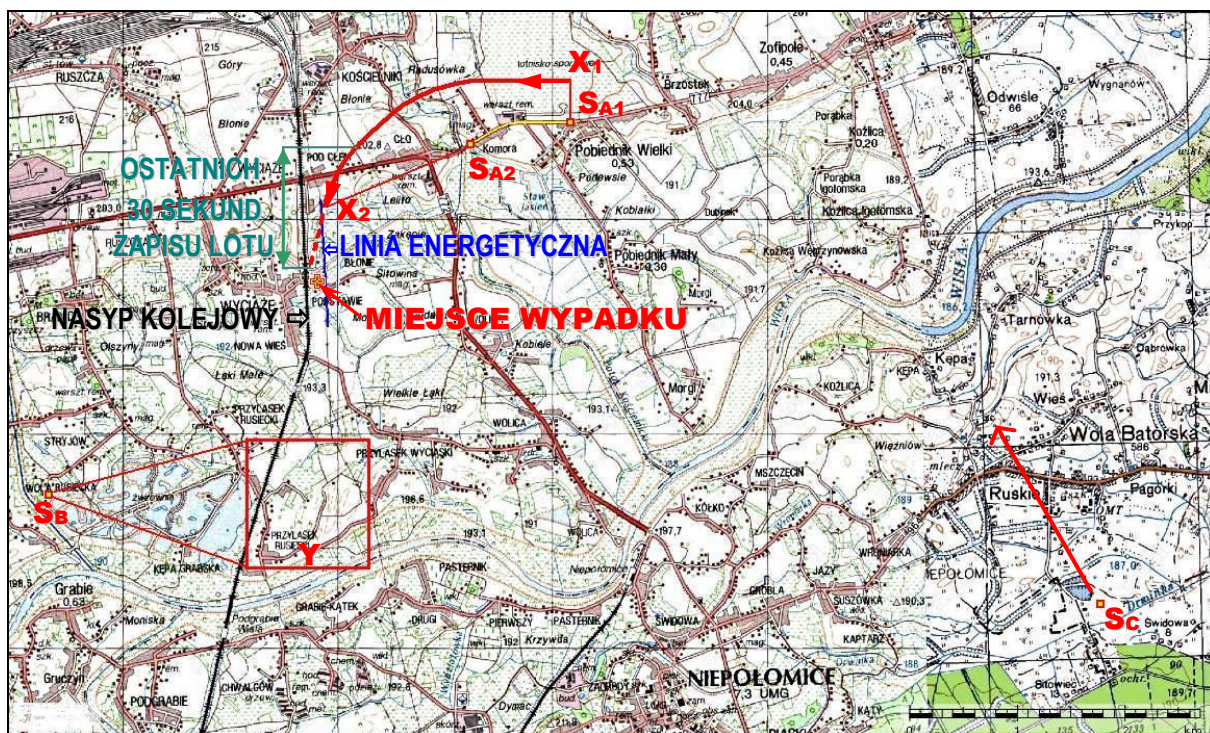
### Trasa ostatniej fazy lotu i miejsca wykonywania manewrów (określone na podstawie zeznań świadków).

Świadek „A” jadący samochodem między punktami Sa<sub>1</sub> a Sa<sub>2</sub> obserwował samolot na odcinku X<sub>1</sub> – X<sub>2</sub> [początek i koniec odc. ozn. strzałkami], nisko przelatujący nad lotniskiem i migający światłami, który następnie zakręcając w lewo wzniósł się na wysokość określoną przez świadka na ok.300 m.

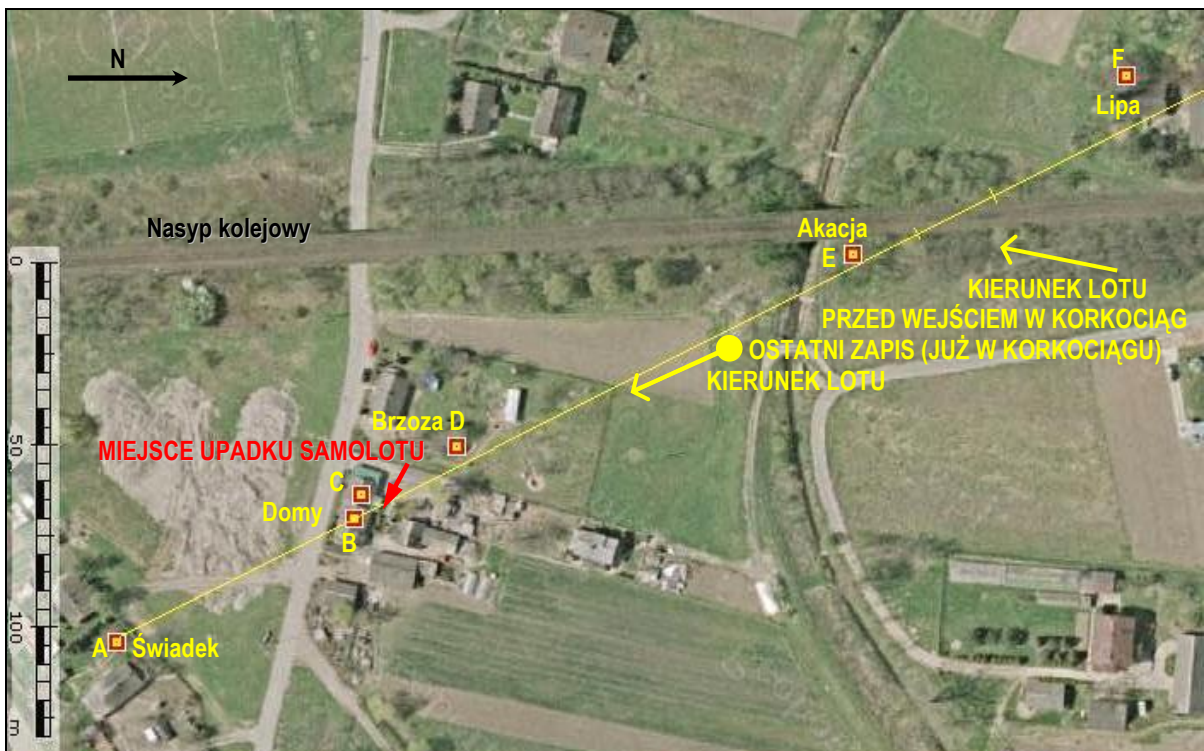
Wyniki pomiarów w terenie i ostatnie punkty zapisu z karty pamięci, naniesione na ortofotomapę najbliższego otoczenia miejsca wypadku. [geoportal]
