# **PAŃSTWOWA KOMISJA BADANIA WYPADKÓW LOTNICZYCH**

## **RAPORT KOŃCOWY**

**zdarzenie nr: 1460/12**

**statek powietrzny: motoszybowiec PW-4B Pelikan,**

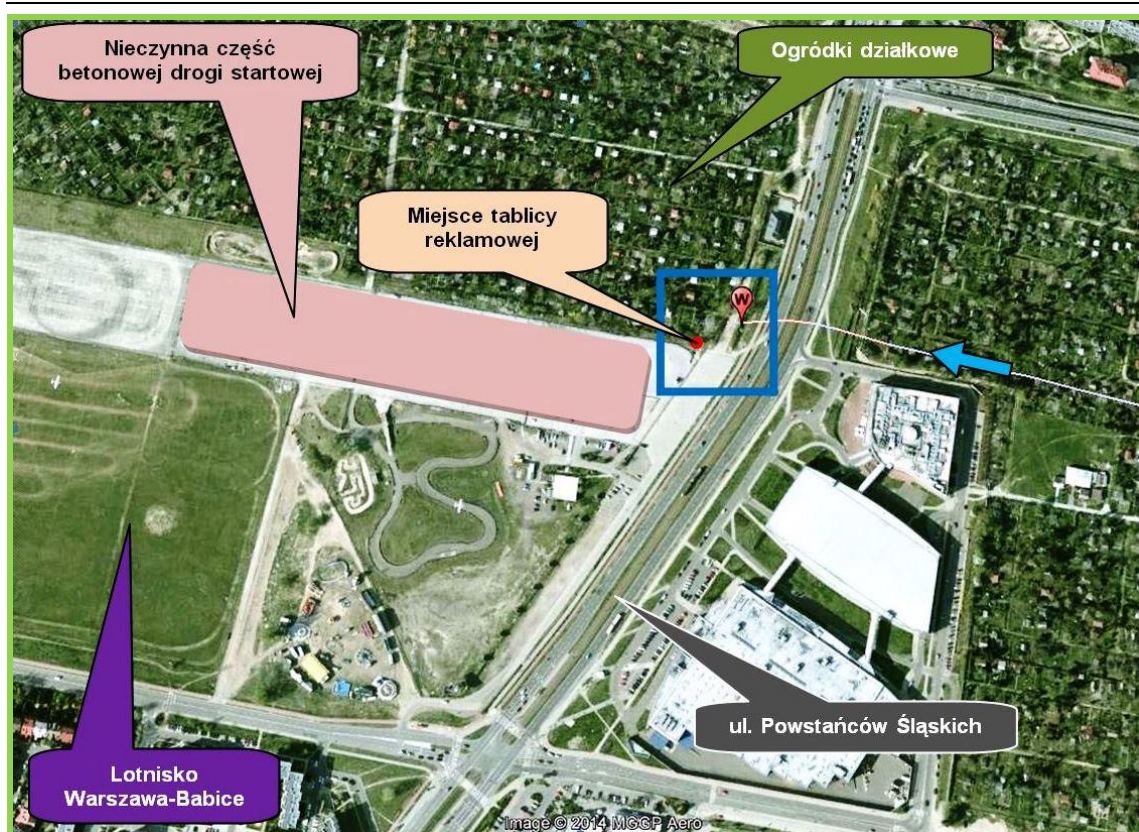
Ilustracja 3. Miejsce wypadku.

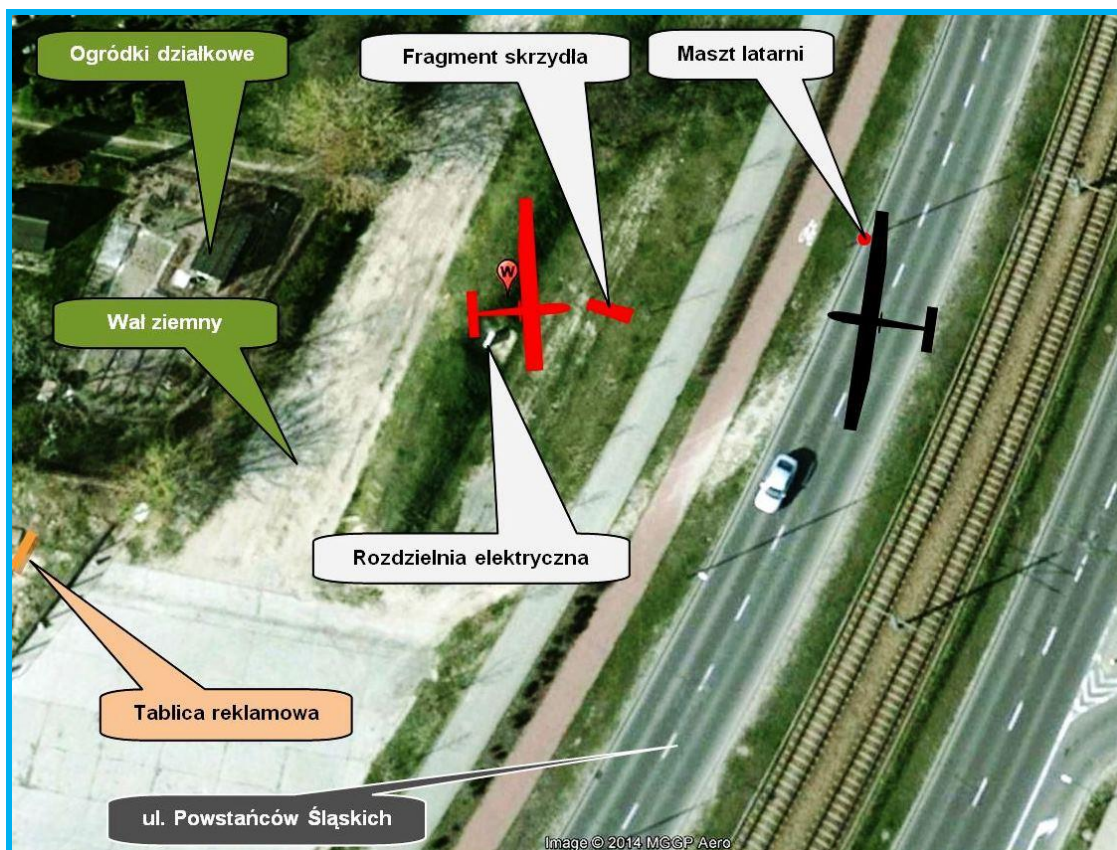
Ilustracja 4. Miejsce wypadku.

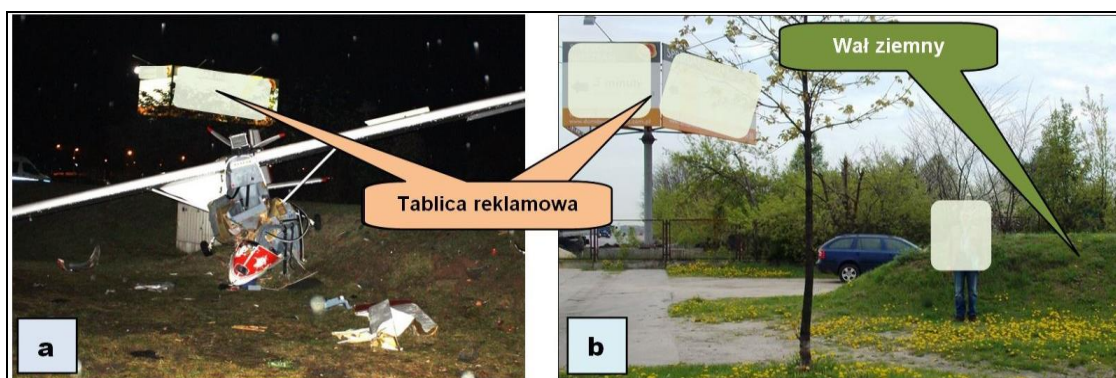
Podczas próby lądowania dowódca SP starał się dolecieć do nieczynnej części betonowej drogi startowej używanej teraz przez szkołę nauki jazdy samochodem. Na trasie dolotu do tego pasa znajdowała się oświetlona tablica reklamowa (ilustracje 3, 4 i 5). Oświetlenie tej tablicy powodowało, że, jak oświadczył dowódca SP, wydawało się, iż stoi ona w tej samej linii, co także już świecące się latarnie uliczne. Ponieważ w ocenie dowódcy SP, motoszybowiec nie zdołałby nad nią przelecieć, dlatego odchylił tor lotu lekko w prawo, co skutkowało uderzeniem prawym skrzydłem o stalowy maszt latarni ulicznej. Uderzenie nastąpiło na wysokości ok. 10 m. W trakcie tego uderzenia zostało urwane („odcięte”) ok. 1/3 długości prawego skrzydła a maszt latarni został zgięty przy podstawie w miejscu otworu serwisowego. Motoszybowiec obrócił się w powietrzu o ok. 180°, następnie spadł i uderzył w wał ziemny na poboczu ul. Powstańców Śląskich. Uderzenie nastąpiło lewą stroną przedniej części kadłuba i lewym skrzydłem. Po uderzeniu motoszybowiec odbił się od podłoża i przemieścił się w swoją prawą stronę. W wyniku uderzenia nastąpiło zmiażdżenie przedniej części kadłuba. Całkowicie została zniszczona przednia część kabiny (miejsce dowódcy załogi) a jej tylna część została zniszczona do miejsca (fotela) drugiego członka załogi<sup>2)</sup>. Wypadek nastąpił o godzinie 16:11 a lot trwał 1 godzinę 57 minut.

Ilustracja 5. Tablica reklamowa po lewej stronie ostatniego odcinka trasy lotu;  
(a) – zdjęcie wykonane w dniu wypadku; (b) – zdjęcie wykonane po pewnym czasie po wypadku.

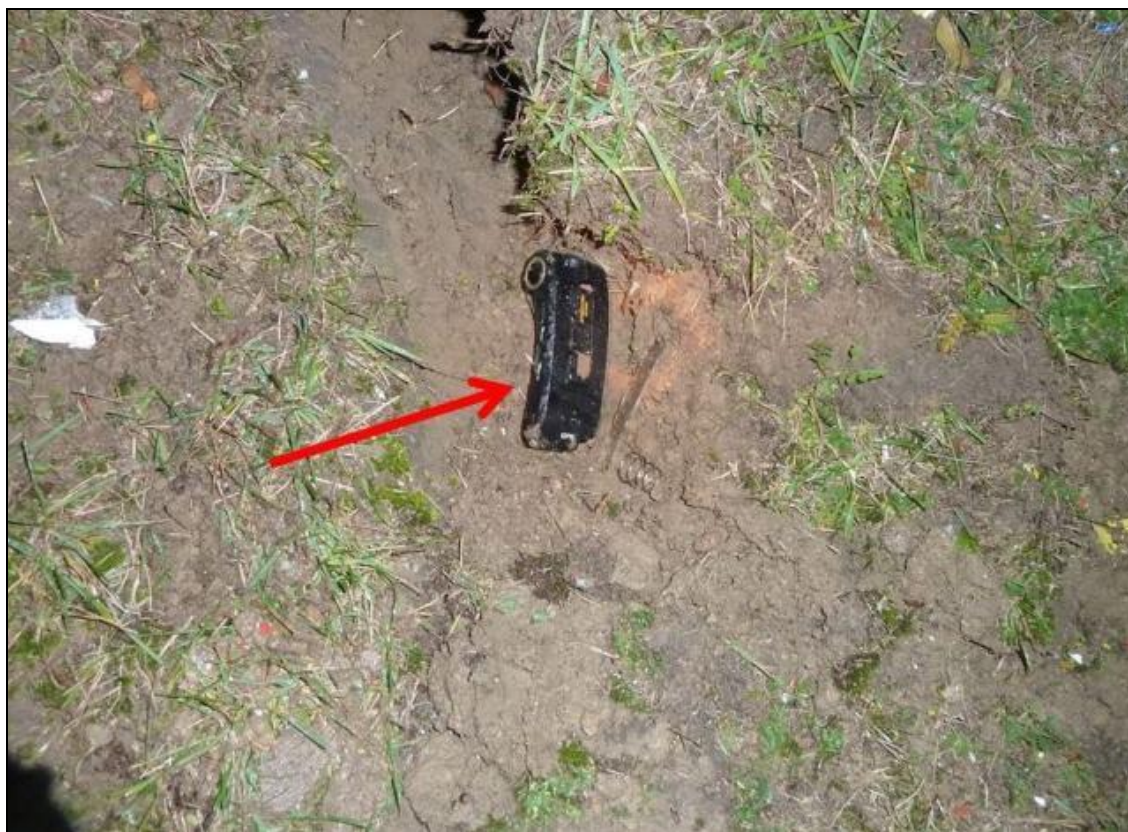
Ilustracja 9. Samochodowy rejestrator FS2000 znaleziony obok motoszybowca (strzałka).

Wszystkie elementy zniszczonego motoszybowca znajdowały się w pobliżu kadłuba (w pasie szerokości ok. 20 m pomiędzy motoszybowcem a jezdnią). Uszkodzenia były wynikiem uderzenia prawym skrzydłem w latarnię oraz przodem kadłuba i lewym skrzydłem w wał ziemny. Fragment urwanego prawego skrzydła znajdował się około 2 m przed motoszybowcem. Samochodowy rejestrator FS2000, który był zabudowany na lewej burcie kabiny zaleziono w odległości około 2 m po lewej stronie kadłuba na zboczu wału ziemnego (ilustracja 9).
