RAPORT KOŃCOWY

WYPADEK

zdarzenie nr:1282/13

statek powietrzny: szybowiec PW-6U, SP-3631

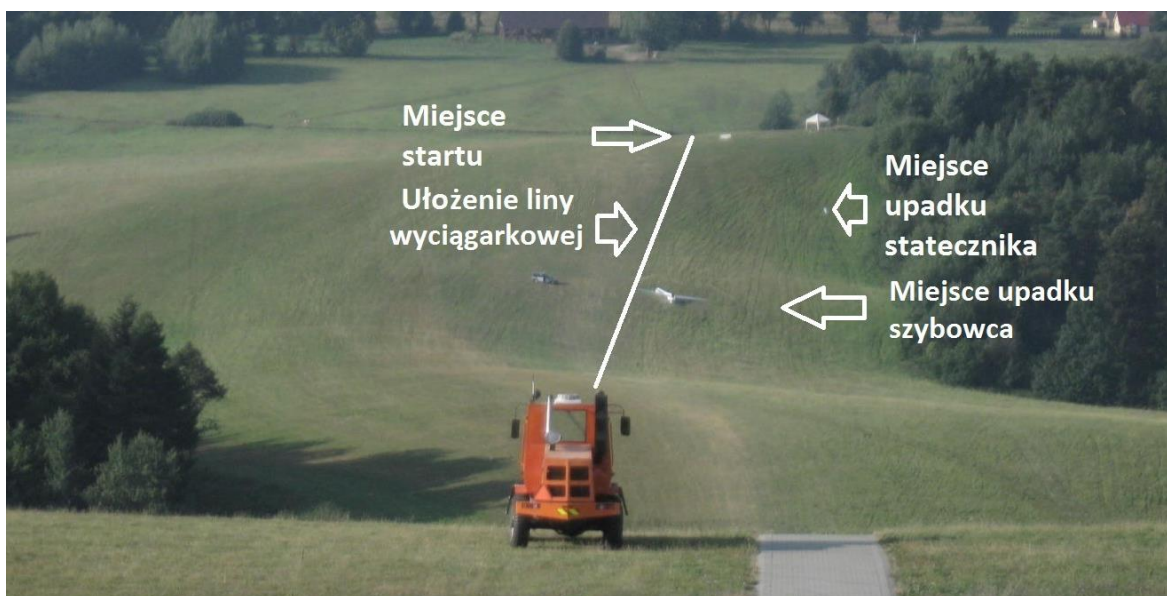
Rys. 3. Widok rejonu wypadku od strony wyciągarki.

Start za wyciągarką: wyciągarka ustawiana jest pod szczytem zbocza – Rys.3, a starty odbywają się z dolnego pola startowego - pod stok. W razie zerwania liny holowniczej na wysokości do 50 m wykonać lądowanie z prostej, powyżej tej wysokości wykonać lądowanie z kręgu dwuzakrętowego. W każdym przypadku należy lądować pod stok.

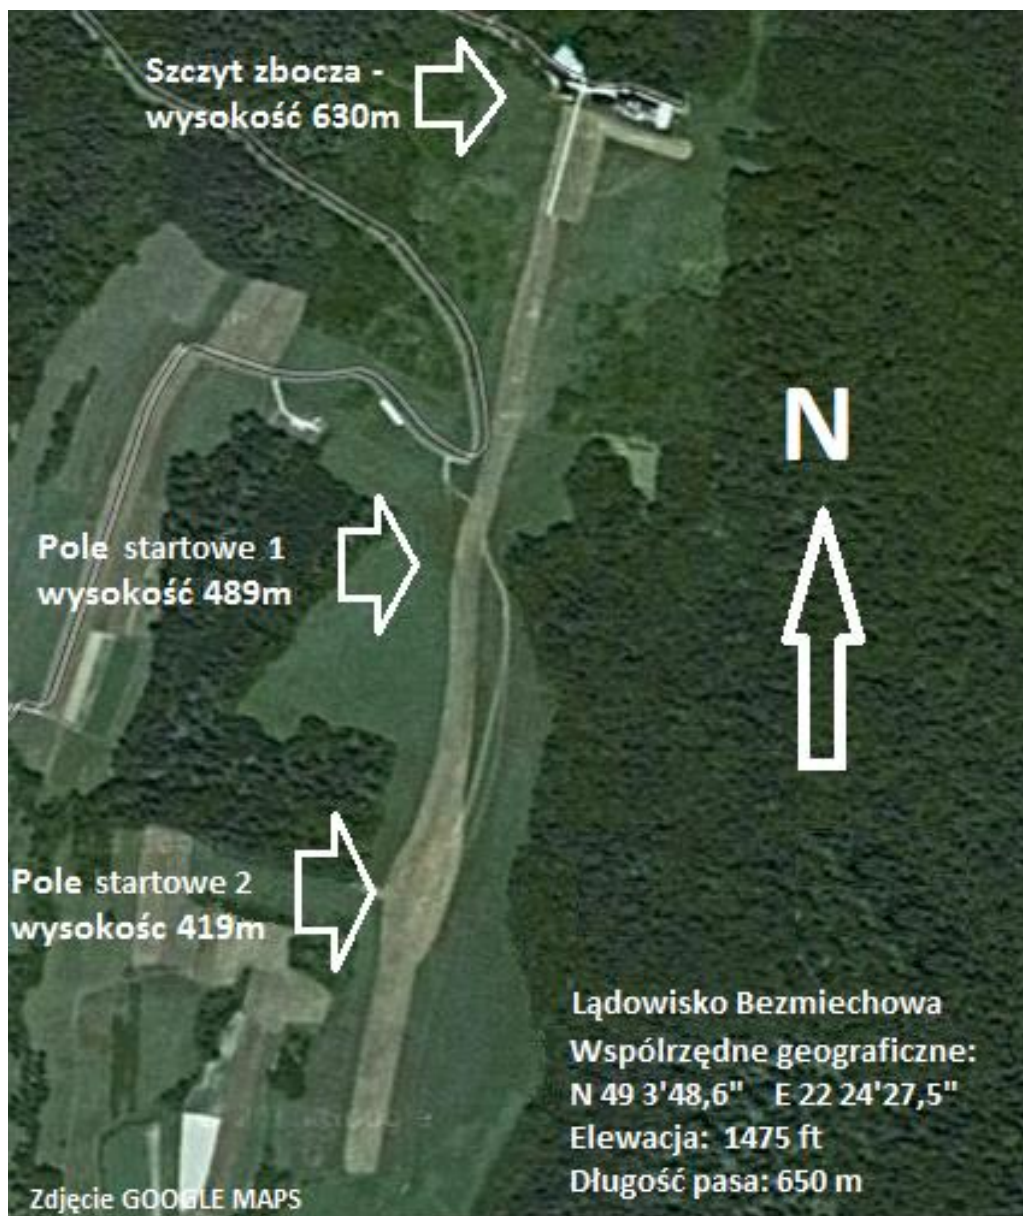
Rys. 5. Lądowisko Bezmiechowa Górna

Lądowisko ma nawierzchnię trawiastą z dwoma polami startowymi – górnym nr 1 i dolnym nr 2. Pole wylotów nie jest oznaczone, lądowania i starty odbywają się przy wyłożonych znakach startowych wykonanych z białych płócien (zimą czerwone). W przypadku braku wyłożonych płócien lądowisko jest zamknięte.
