RAPORT KOŃCOWY

WYPADEK 1020/14

ZDARZENIE NR – 1020/14

STATKI POWIETRZNE – Samoloty: Cessna 152; SP-KGK oraz Reims-Cessna F152; SP-APL.

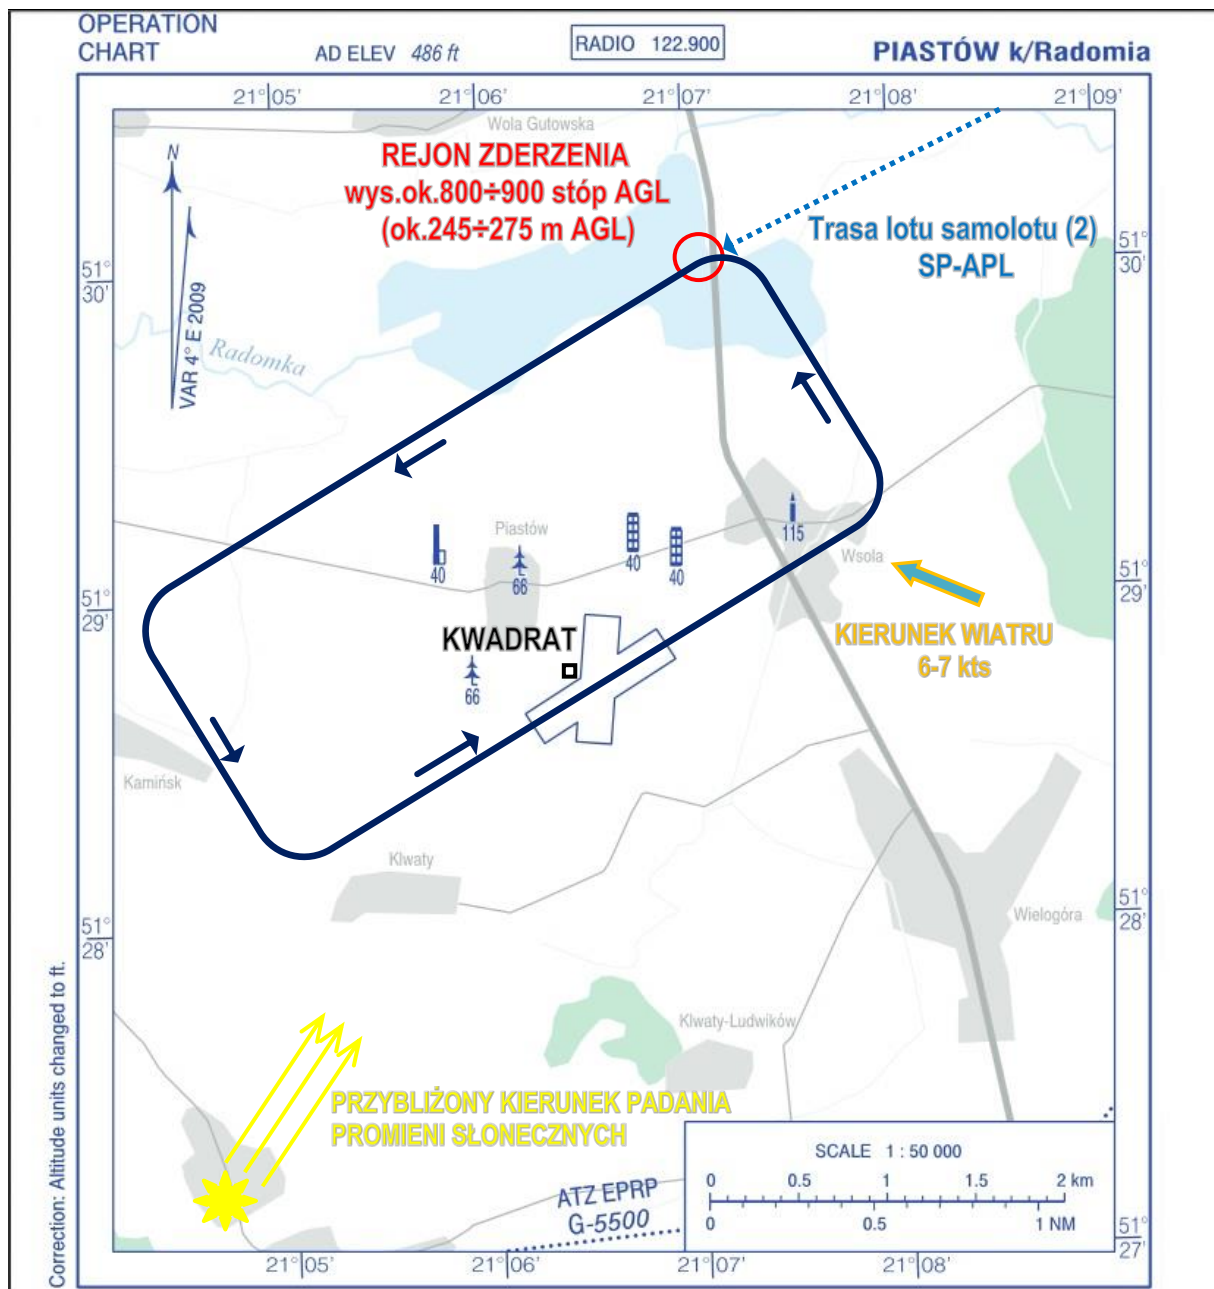
15 – Lotnisko Radom-Piastów [EPRP], schematycznie zaznaczona na mapie lotniczej organizacja kręgu nadlotniskowego i elementy sytuacyjne w porze zdarzenia – kierunek wiatru, kierunek padania promieni słonecznych, rejon zderzenia i końcowy fragment trasy lotu samolotu (2) SP-APL [źródło mapy: AIP Polska].

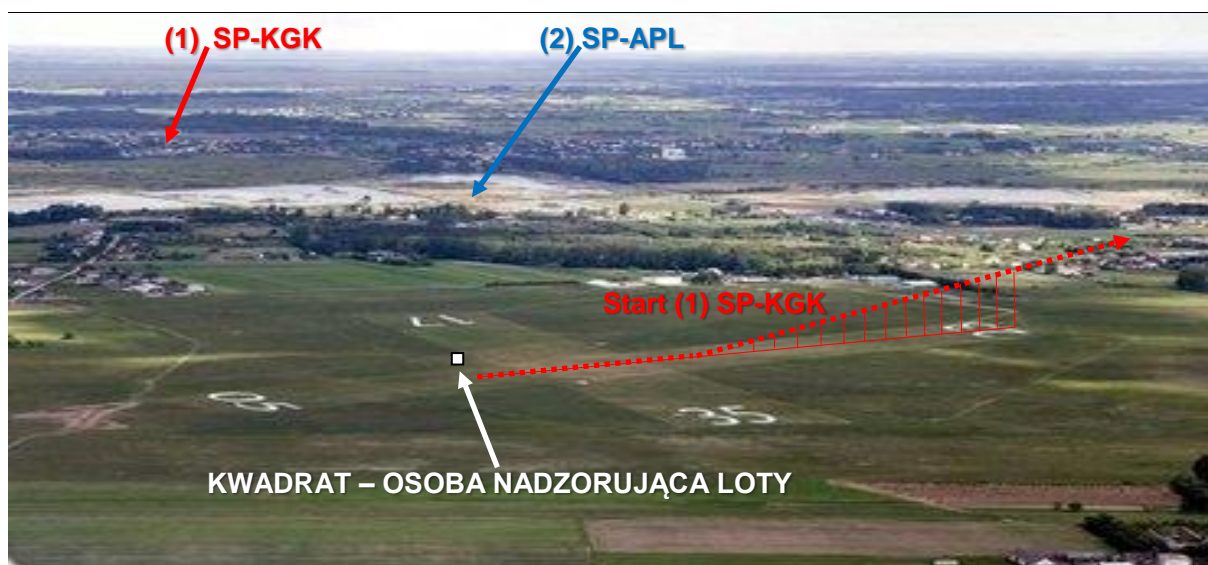
16 – Lotnisko Radom-Piastów [EPRP] i jego okolica na zdjęciu lotniczym. Grotami strzałek zaznaczono orientacyjnie miejsce upadku samolotu (2) SP-APL i miejsce awaryjnego lądowania samolotu (1) SP-KGK; zaznaczono też orientacyjnie miejsce lokalizacji „kwadratu” i osoby nadzorującej loty [fot. Aeroklub Radomski].

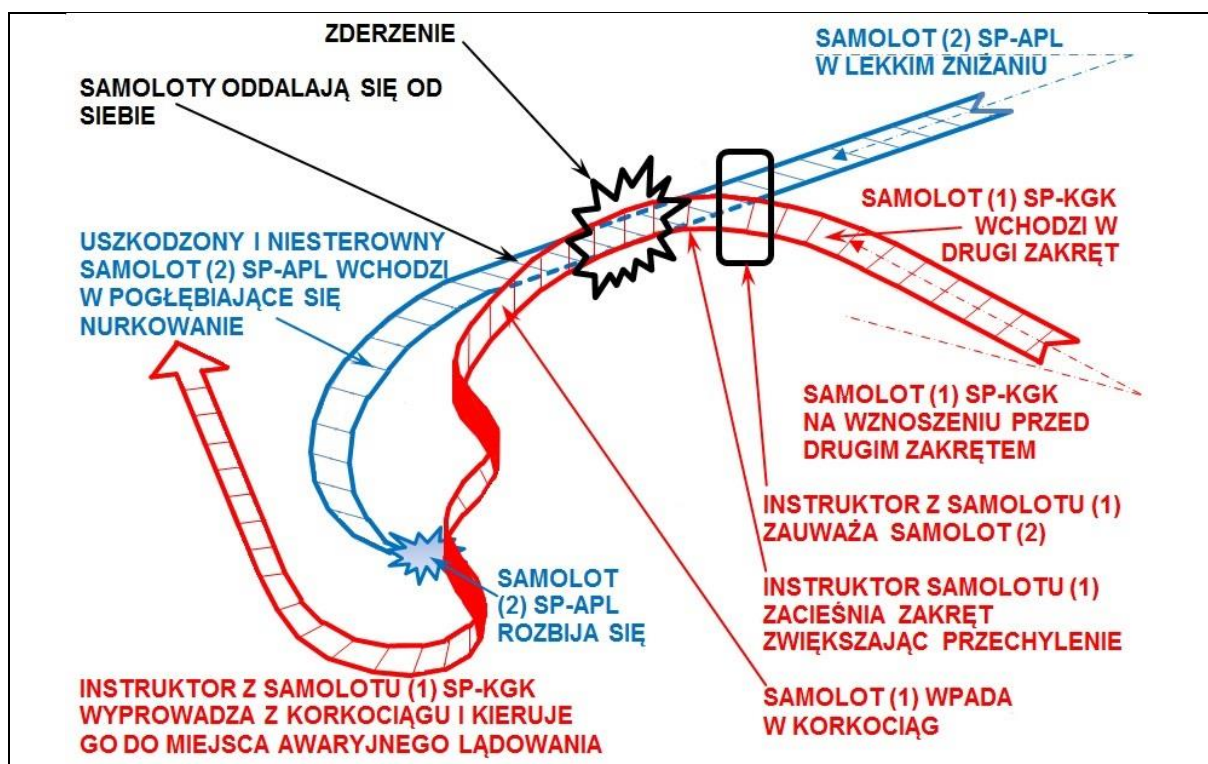
Do sytuacji kolizyjnej doszło na wysokości ok. 800-900 stóp AGL (ok.245-275 m AGL) praktycznie w miejscu drugiego zakrętu wyznaczonego kręgu nadlotniskowego.

17 – Poglądowe przedstawienie przebiegu sytuacji kolizyjnej samolotów (1) i (2) oraz jej skutków .

Przy określonych powyżej prędkościach względem ziemi obu samolotów V_{1G} i V_{2G} oraz w ich sytuacji przestrzennej czas od chwili zauważenia samolotu (2) przez instruktora z załogi samolotu (1) do chwili ich zderzenia mógł wynosić $2-2,5$ sekundy. Zderzenie samolotów nastąpiło o godz. 11:54:25 LMT (09:54:25 UTC wg danych z radaru Src RDCUtx).

Po zderzeniu samoloty rozdzieliły się i oddaliły od siebie, przy czym pozbawiony usterzenia, niestateczny i niesterowny samolot (2) wszedł w pogłębiające się nurkowanie i w pozycji zbliżonej do plecowej zderzył z powierzchnią wody stawu hodowlanego, a samolot (1) wpadł w lewy korkociąg, z którego instruktor zdołał wyprowadzić go po dwóch zwojach na wysokości ok. 45-50 m AGL i skierował nad teren nadający się do wykonania lądowania awaryjnego, podczas którego doszło do skapotowania w odległości ok. 1900 m od miejsca zderzenia. Decyzja o wykonaniu natychmiastowego lądowania awaryjnego w terenie podjęta przez instruktora samolotu (1) była w zaistniałych okolicznościach racjonalna i uzasadniona.

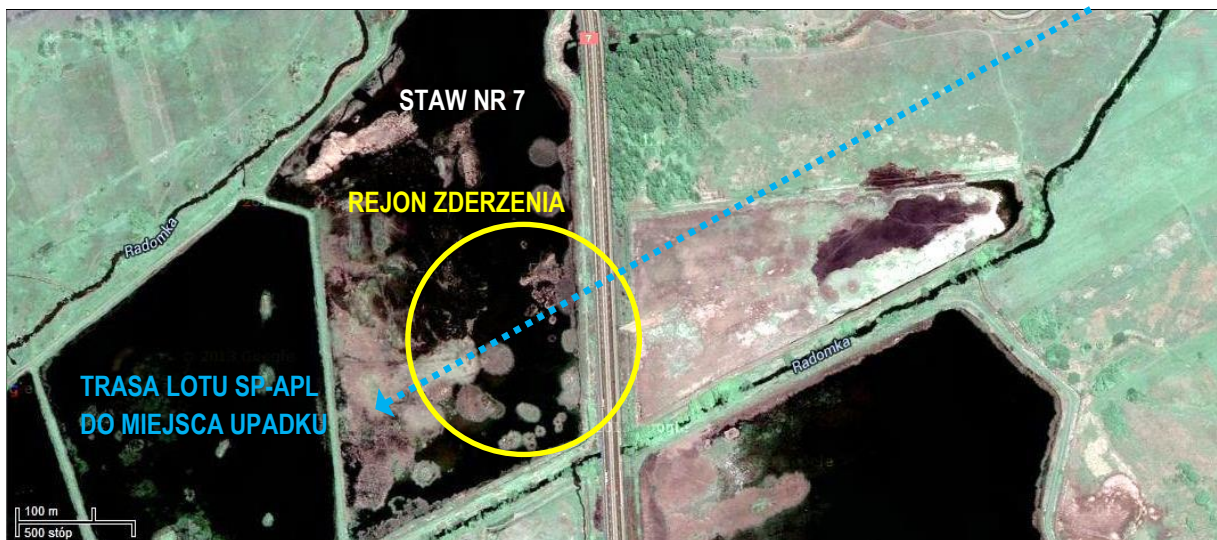
18 – Otoczenie miejsca upadku samolotu (2) SP-APL. Zaznaczone elementy sytuacyjne [źródło mapy: google].

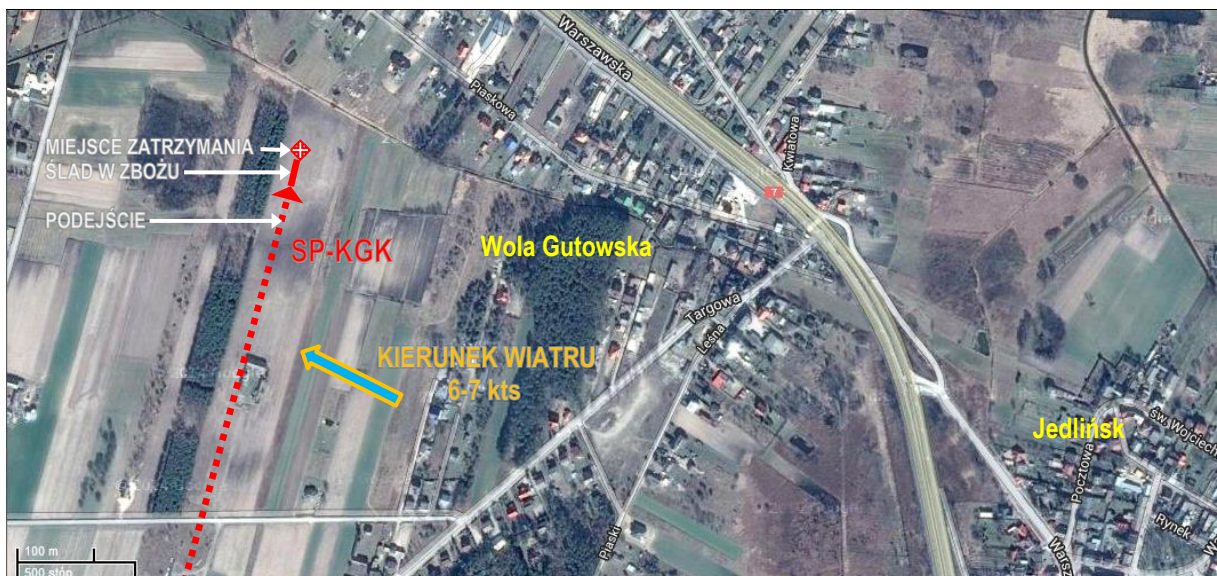
19 – Otoczenie miejsca przymusowego lądowania samolotu (1) SP-KGK. Zaznaczone elementy sytuacyjne [źródło mapy: google].
