# PAŃSTWOWA KOMISJA BADANIA WYPADKÓW LOTNICZYCH

## RAPORT KOŃCOWY

Zdarzenie nr: 1652/14

Statek powietrzny: samolot An-2 SP-FYM

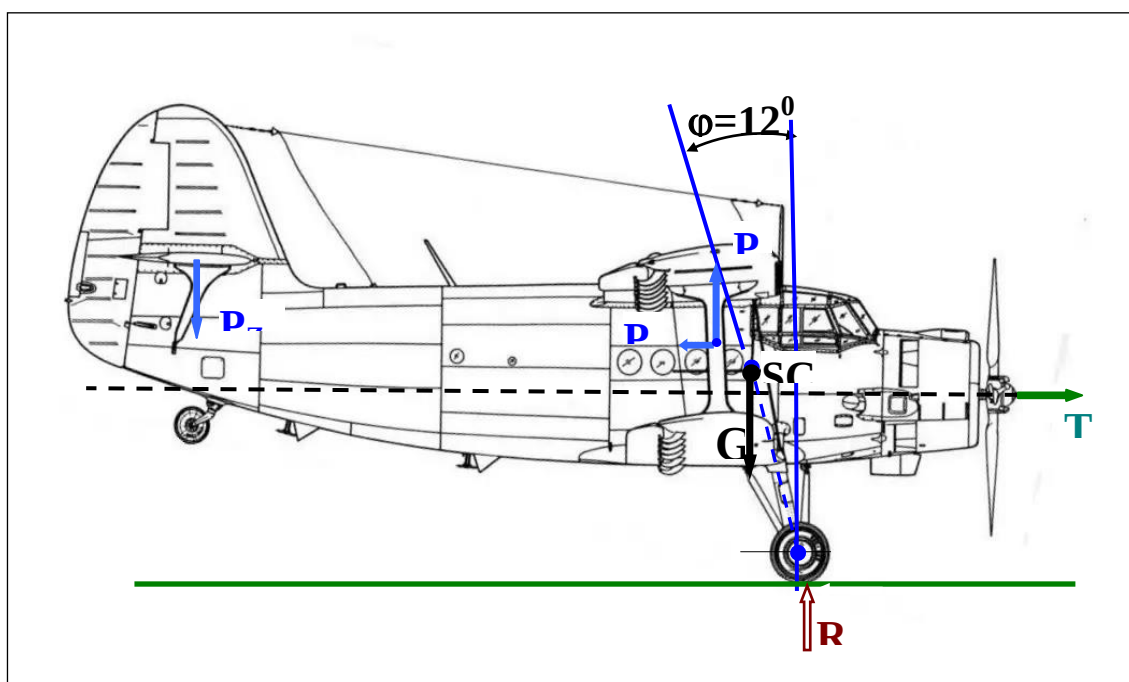
Rys. 15 Siły zewnętrzne działające na samolot podczas dobiegu

Jak podaje Szifrin, największe niebezpieczeństwo kapotażu występuje „*przy raptownym hamowaniu w końcowej fazie dobiegu ....*”. Tym bardziej w przypadku lądowania z niecałkowicie opuszczonym ogonem, oraz z wychylonymi klapami. Klapy zwiększają moment pochylający kadłub przez przesunięcie do tyłu środka parcia siły aerodynamicznej na skrzydłach, a przy dobiegu z niecałkowicie opuszczonym ogonem maleje kąt przeciwnikapotażowy. Jest to kąt zawarty między linią łączącą środek ciężkości samolotu z osią obrotu kół podwozia głównego, a linią pionową przechodzącą przez punkt styczności koła z ziemią (Rys. 16). Kapotaż występuje wówczas, gdy środek ciężkości znajdzie się przed linią działania reakcji podłoża (przy nieznaczącym wpływie sił aerodynamicznych)

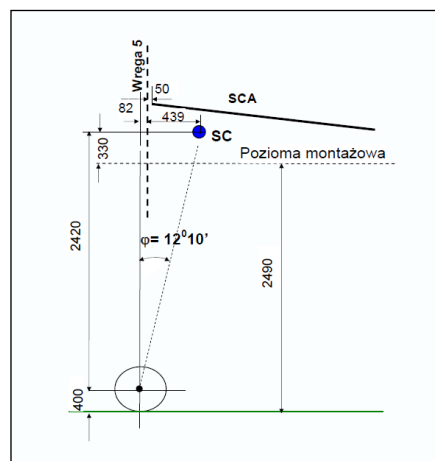
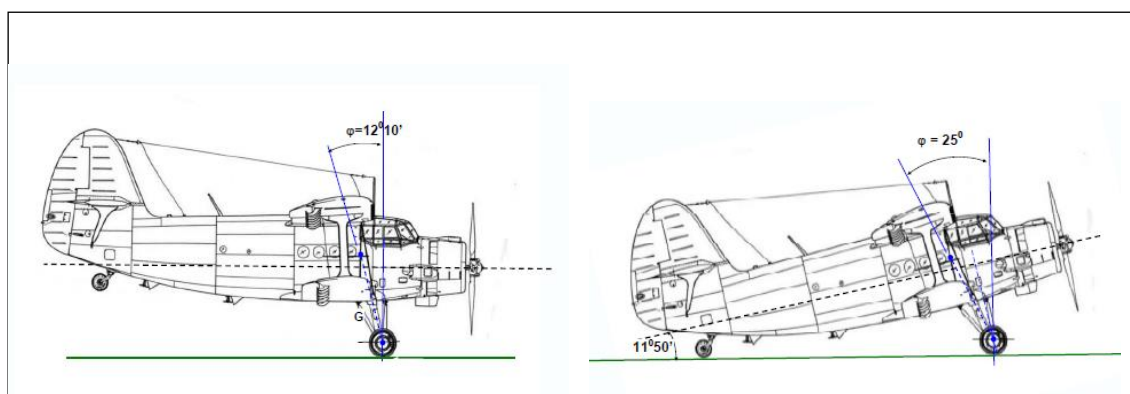
Rys. 17 Kąty przeciwnapieżowe samolotu SP-FYM w konfiguracji do lądowania

Instrukcja Użytkowania w Locie samolotu An-2 podaje, że wartość kąta przeciwnikapotażowego przy kołowaniu wynosi  $27^0$ . Wyklucza to możliwość kapotażu „w normalnych warunkach i właściwym używaniu hamulców”. Podczas lądowania samolotu SP-FYM kąt przeciwnikapotażowy był mniejszy. Przy horyzontalnym położeniu kadłuba, po uwzględnieniu rzeczywistych współrzędnych jego środka ciężkości samolotu (Rys. 16) wartość kąta przeciwnikapotażowego wynosiła  $\varphi=12^010'$ . W przypadku lądowania na 3 punkty kąt przeciwnikapotażowy zwiększa się o kąt postoju samolotu, którego wartość dla AN-2 wynosi  $11^050'$  (Rys. 17).

W rozpatrywanym przypadku, dla samolotu w położeniu horyzontalnym kąt przeciwnapotażowy jest większy:  $\varphi = 12^{\circ}10'$  (Rys.16). **Kapotaż mógł więc wystąpić w dwóch przypadkach: albo koła nie obracały się swobodnie, albo przy prędkości, przy której już było nieskuteczne sterowanie podłużne samolotu, kadłub był pochylony o kąt co najmniej  $6^{\circ}$ .**

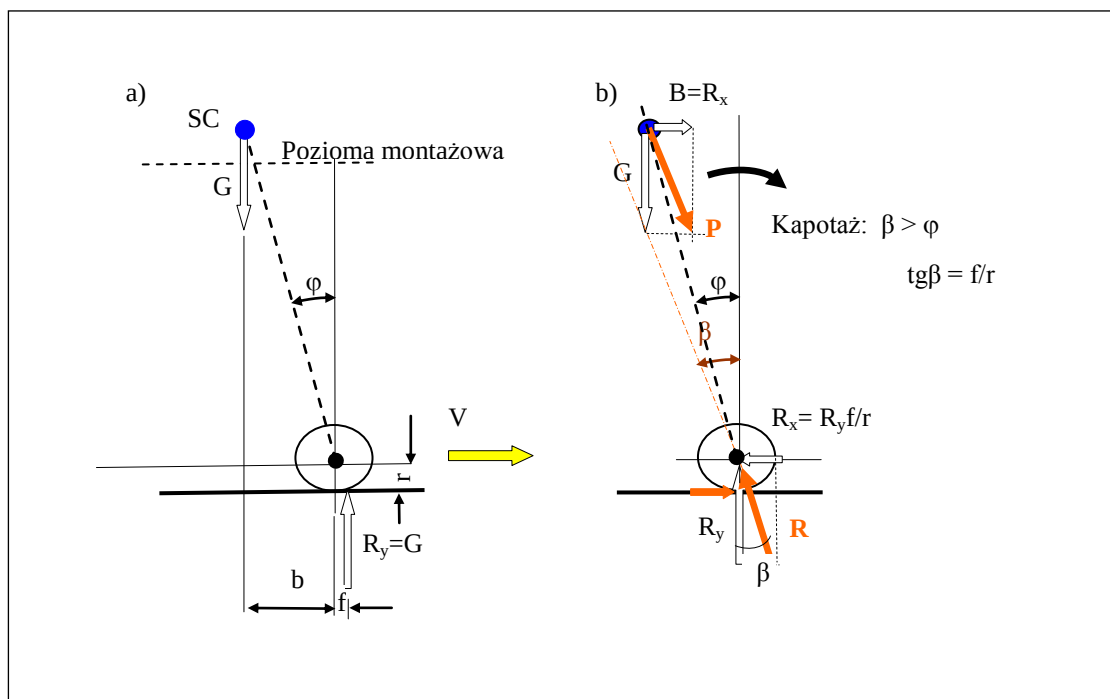
Rys. 18 Opory toczenia samolotu.

Horyzontalne położenie samolotu na końcu dobiegu - przy pominięciu działania sił aerodynamicznych - jest możliwe tylko w przypadku gdy  $\beta = \varphi$ . Dla kątów  $\beta < \varphi$  samolot opadnie na tylne koło. W przeciwnym przypadku uniesie ogon do góry i podeprze się śmigłem, a w szczególnych warunkach przewróci na plecy.

- Układ sił zewnętrznych podczas ruchu samolotu w położeniu horyzontalnym z udziałem tarcia tocznego.
- Układ sił z uwzględnieniem bezwładności samolotu poruszającego się z ujemnym przyspieszeniem. O położeniu kadłuba samolotu decydują wektory  $\mathbf{R}$  i  $\mathbf{P}$ .
