**ALBUM ILUSTRACJI**  
**z wypadku samolotu kat. Specjalny TS-8 Bies; SP-YBD**  
**10 kwietnia 2015 r., lądowisko Konstancin**

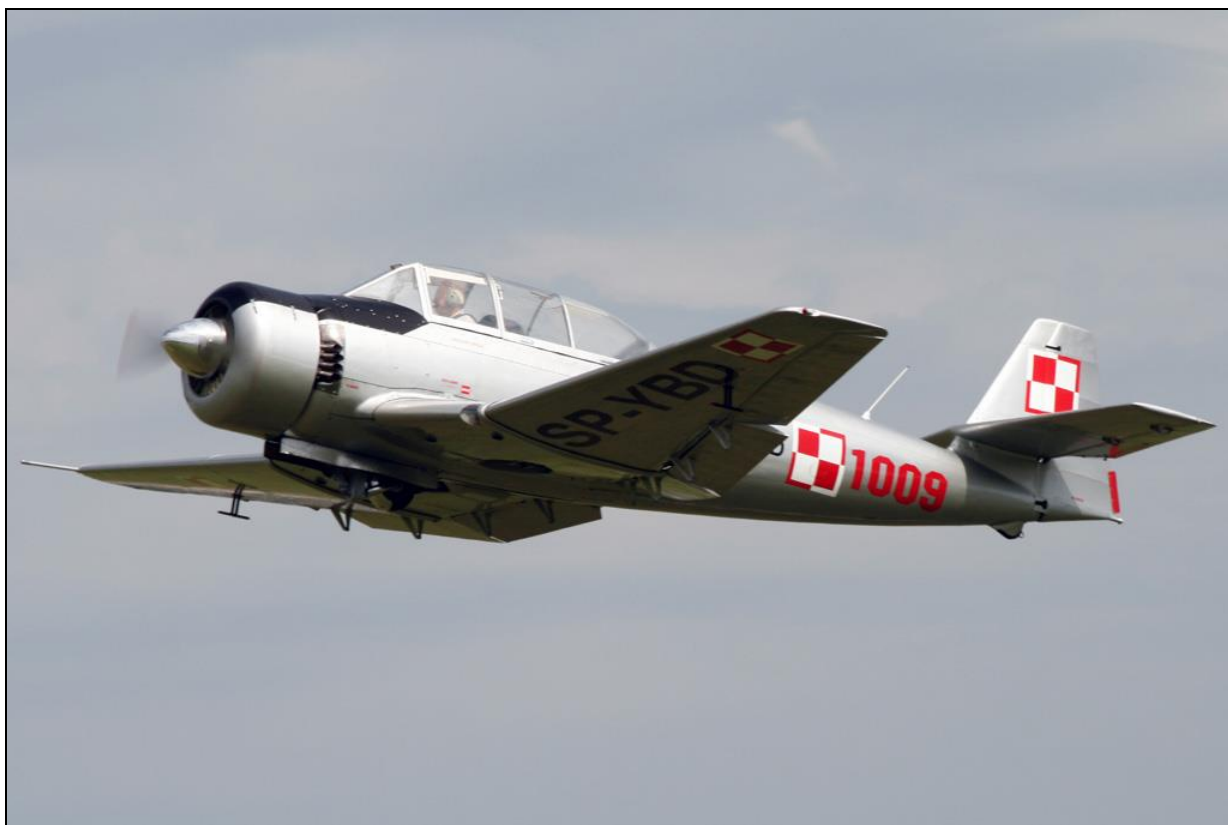
1 – Samolot kat. Specjalny TS-8 Bies SP-YBD sfotografowany w okresie poprzedzającym wypadek [fot. Maciej Goclon, <http://www.jasionka.net/zdjecie-329>].

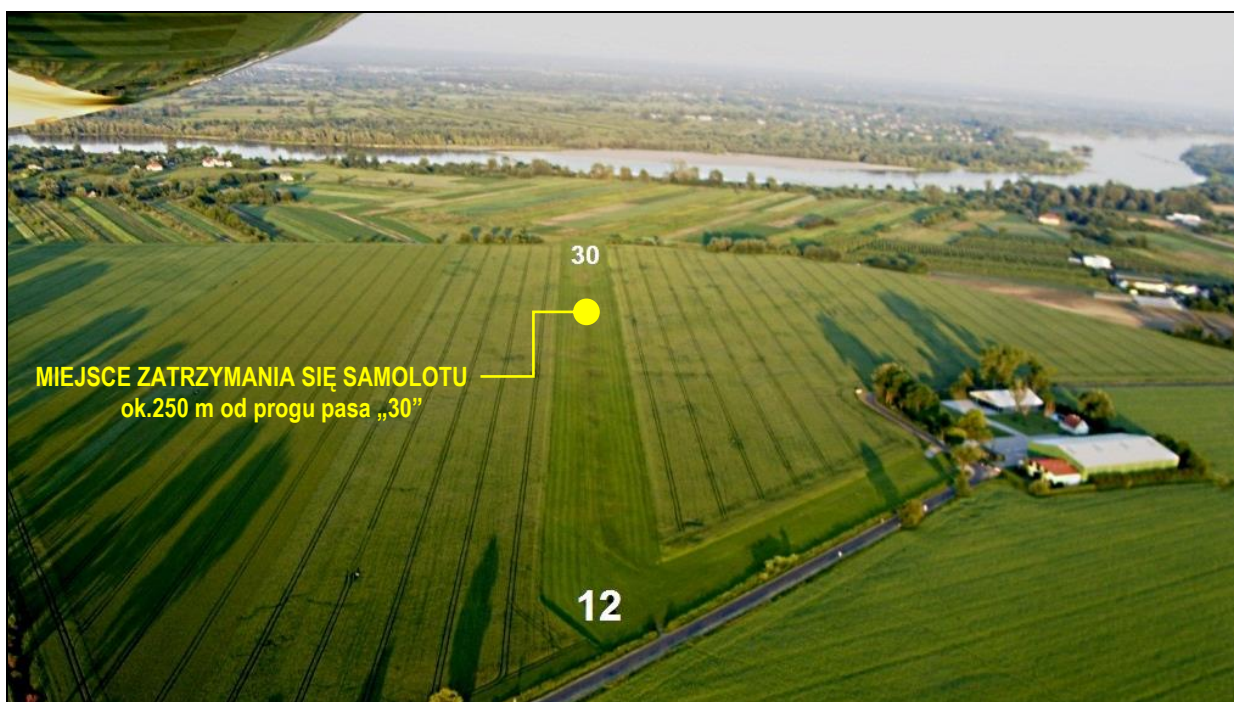
2 – Zdjęcie lądowiska Konstancin wzdłuż osi pasa startowego, wykonane o zachodzie słońca w kierunku przeciwnym do kierunku lądowania samolotu TS-8 Bies SP-YBD 10 kwietnia 2015 r. [internet].

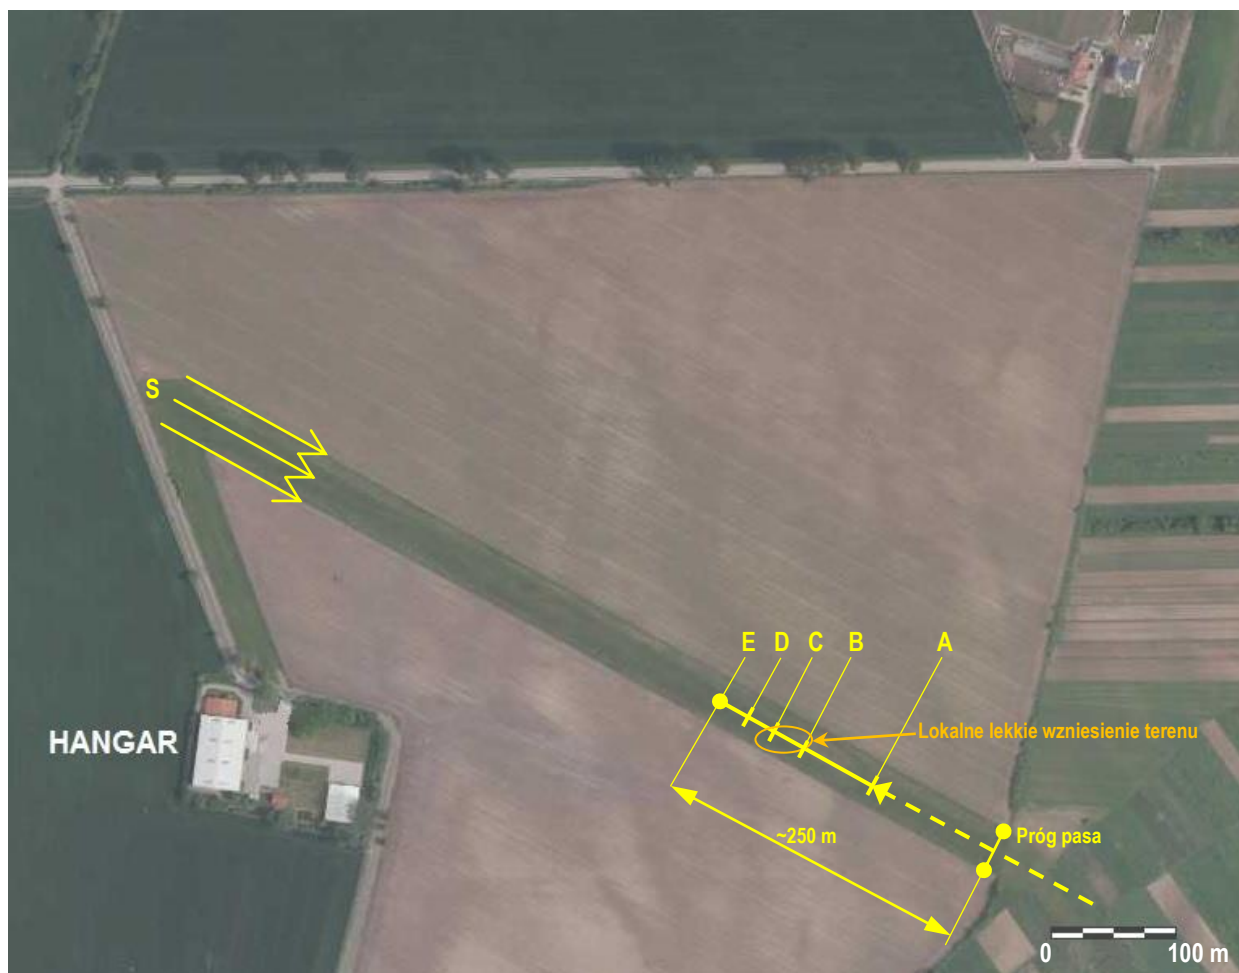
3 – Fotomapa lądowiska Konstancin – zaznaczone elementy sytuacyjne wypadku samolotu TS-8 Bies SP-YBD 10 kwietnia 2015 r. – podejście (linia przerywana), miejsce pierwszego przyziemienia z odbiciem przedniego podwozia (A), miejsce drugiego przyziemienia i odbicia przedniego podwozia (B), miejsce trzeciego przyziemienia i odbicia przedniego podwozia (C), miejsce czwartego przyziemienia i odłamania widelca z kołem podwozia przedniego (D), miejsce zatrzymania (E) oraz przybliżony kierunek padania promieni słonecznych (S) [podkład: geoportal].

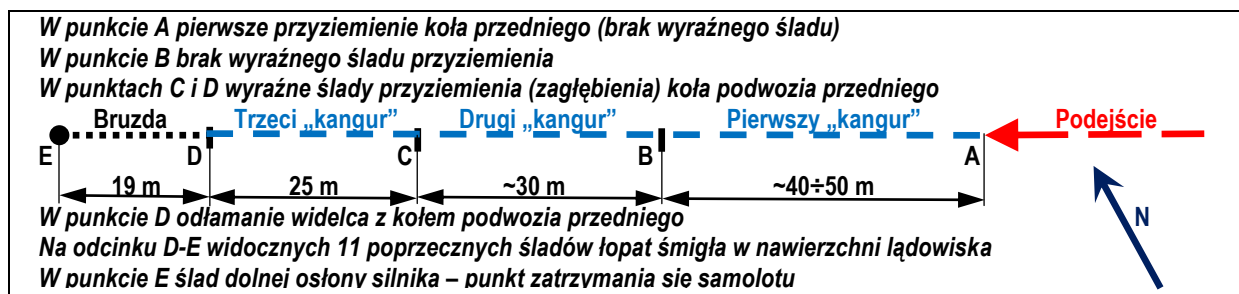
4 – Szkic miejsca wypadku samolotu TS-8 Bies SP-YBD 10 kwietnia 2015 r.

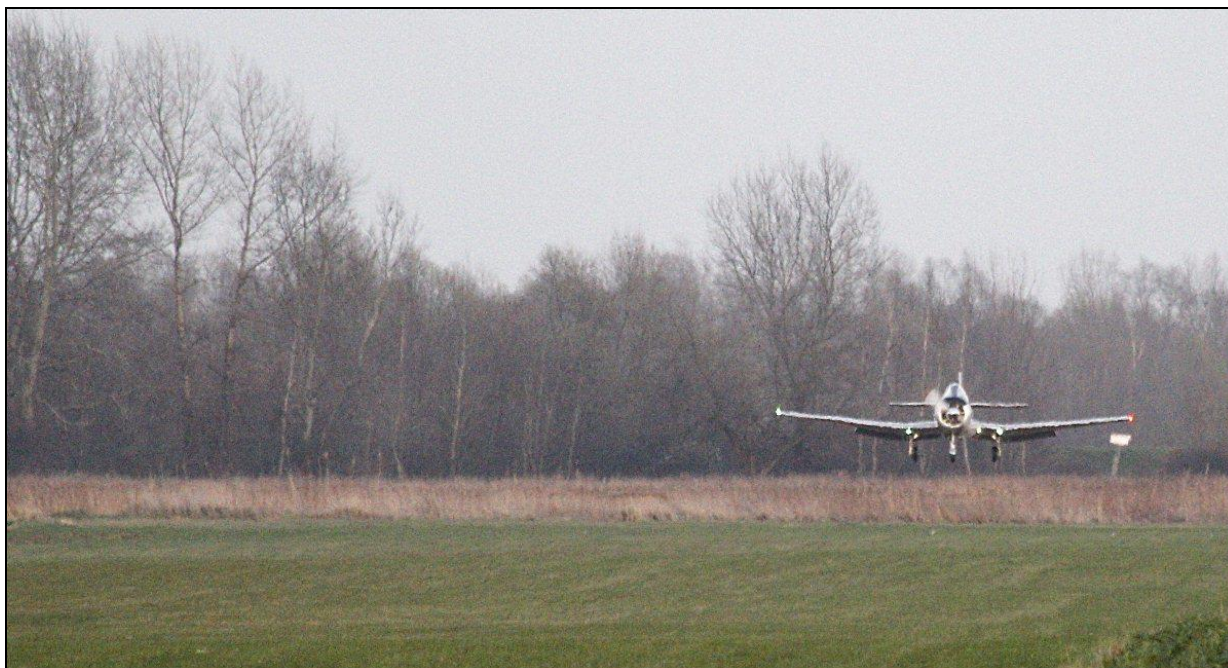
**5 – Końcowa faza podejścia [fot. Piotr Gliga].**

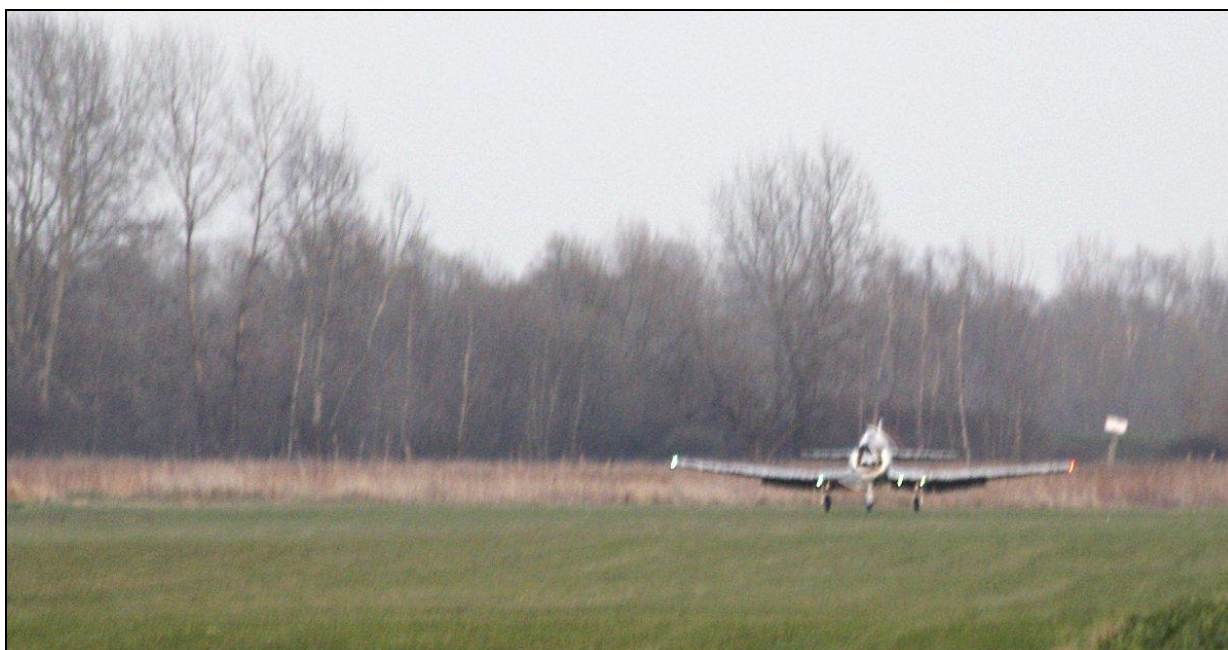
**6 – Tuż przed przyziemieniem [fot. Piotr Gliga].**
