RAPORT KOŃCOWY

WYPADEK 2019/2918

z badania zdarzenia lotniczego statku powietrznego o MTOW poniżej 2250 kg

ZDARZENIE NR: 2019/2918
STATKI POWIETRZNE: SZD-30 PIRAT SP-3914
SZD-30 PIRAT SP-3652
DATA I MIEJSCE ZDARZENIA: 18 lipca 2019 r. Palikije k/Radawca

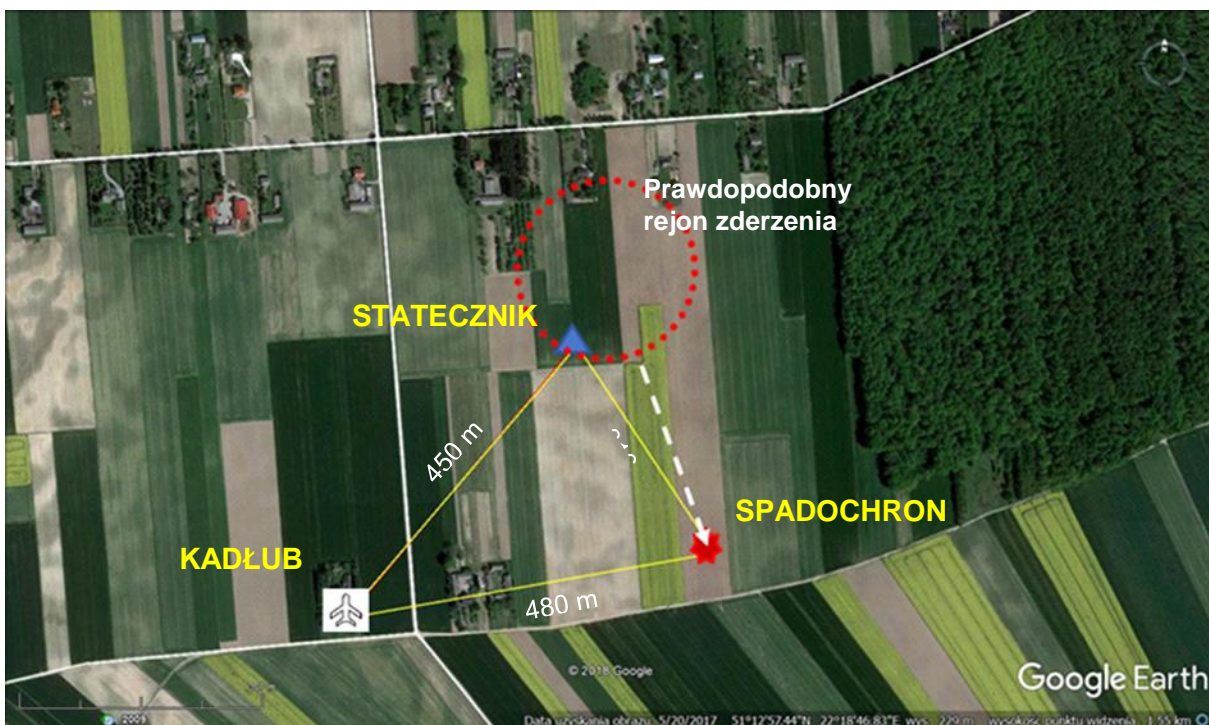
Rys. 3. Miejsca upadku kadłuba, statecznika oraz miejsce lądowania Ucznia-2 ze spadochronem

Szybowiec Pirat-52 po zderzeniu w powietrzu i zderzeniu z ziemią rozpadł się na wiele części. Na ziemi znaleziono kabinę wraz ze skrzydłami, oddzieloną od kadłuba za 12 wręgą. Lewe skrzydło rozpadło się na drobne części, prawe zawisło na gałęziach drzew. Uszkodzona tablica przyrządów znajdowała się w kabinie. Obok kadłuba leżała rozbita limuzyna, która oddzieliła się od kabiny przy zderzeniu z ziemią.

Tyłna część kadłuba z usterzeniem oddzielona od reszty za 17 wręgą spadła 450 m od miejsca, w którym znajdowała się kabina rozbitego szybowca.

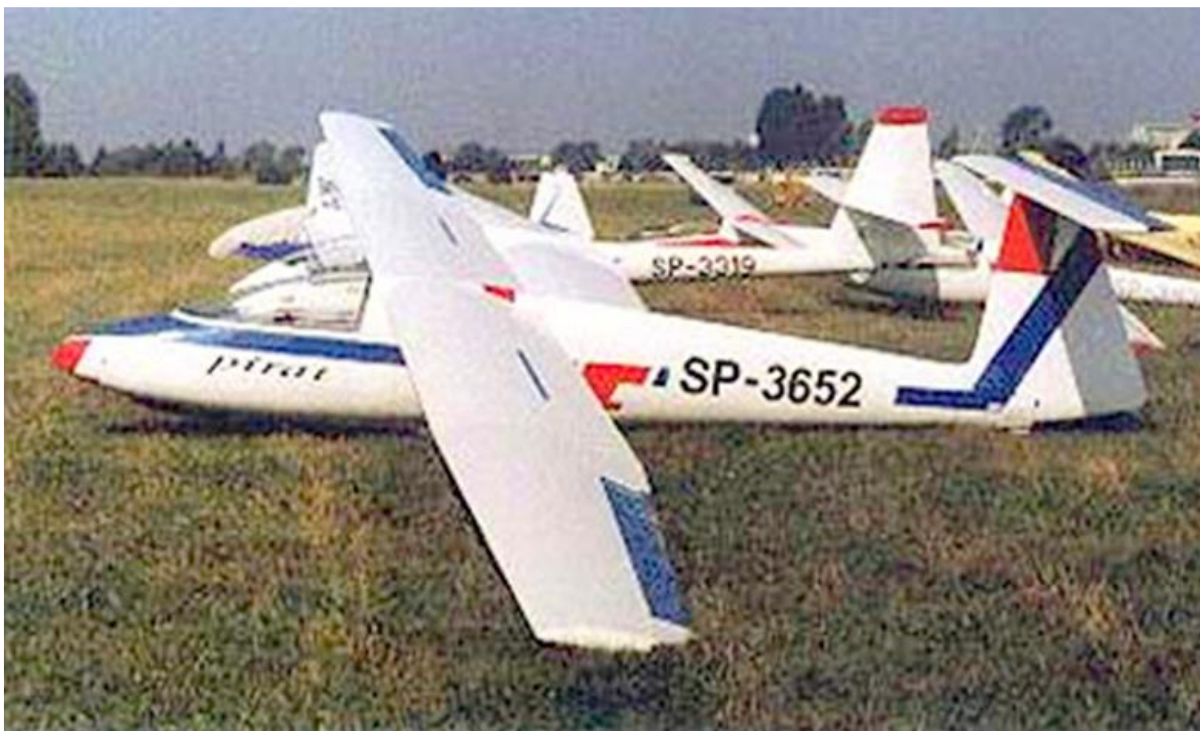
Rys. 11. Szybowiec Pirat SP-3652 na starcie [źródło: Internet – Maciej Drust]

Pirat-52 był pomalowany w charakterystyczny, rzadko spotykany wzór (rys. 11). Kolorem czerwonym była pomalowana dolna część kadłuba za kabiną pilota. W tym miejscu przełamał się kadłub. Pokryte czerwonym lakierem inne elementy tego szybowca, na krawędzi natarcia środkowej części skrzydła i fragmencie statecznika pionowego, nie noszą śladów zderzenia. Świadczy to jednoznacznie

o tym, że skrzydło Pirata-14 miało kontakt tylko z dolną częścią kadłuba Pirata-52, za kabiną pilota.
