RAPORT KOŃCOWY

WYPADEK 5260/2019

STATEK POWIETRZNY – Wiatrakowiec ZEN1, OM-M393

DATA I MIEJSCE ZDARZENIA – 19 listopada 2019, EPNC

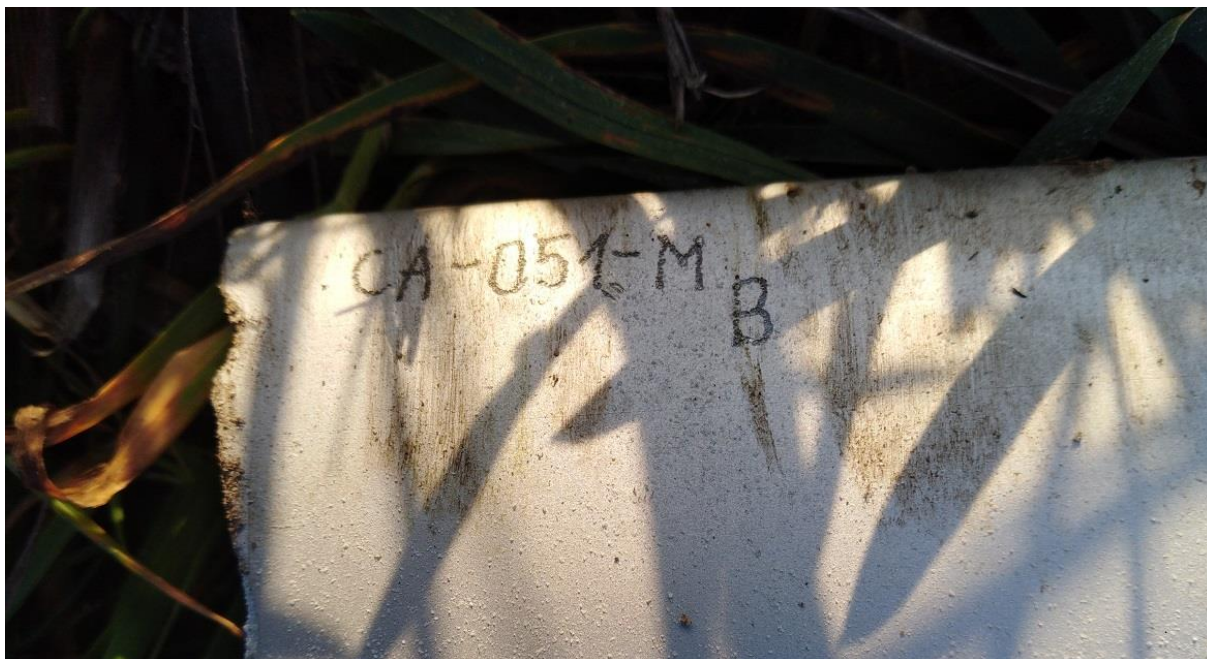
Rys. 6. Oznaczenie ujawnione na oderwanej łopacie wirnika nośnego na miejscu wypadku [źródło: PKBWL]

W pobliżu osi pasa na kierunku lotu wiatrakowca znajdowało się skupisko rozrzuconych elementów. Oddzieliły się one od SP jeszcze w czasie lotu. Z większych elementów można było wyróżnić: owiewkę masztu wirnika głównego (na lewo od osi pasa), oraz fragment lewego usterzenia poziomego. Ujawniona druga łopata posiadała na dolnej powierzchni liczne ślady kolizji z elementami statku powietrznego, a od strony główicy ujawniono ślad złożonego, dynamicznego przełamania. Druga łopata została plastycznie wygięta ku górnej powierzchni na większej części jej rozpiętości.

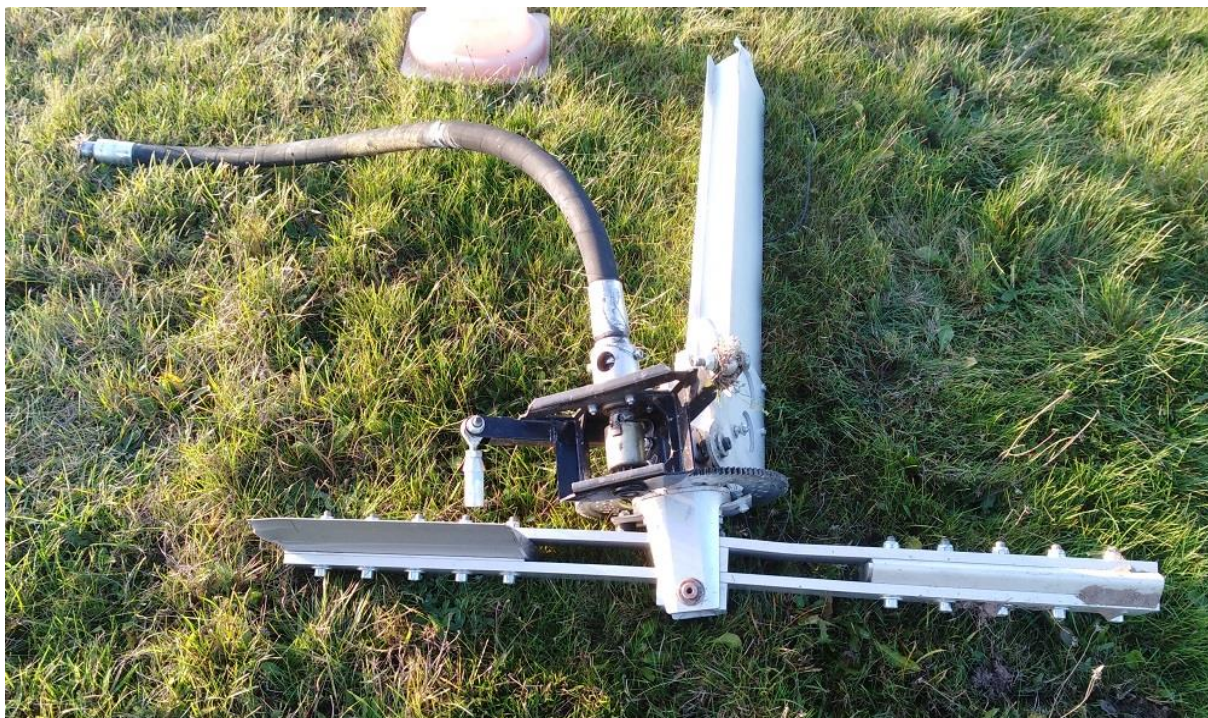
Rys. 9. Oddzielony od wraku maszt wirnika nośnego wiatrakowca [źródło: PKBWL]

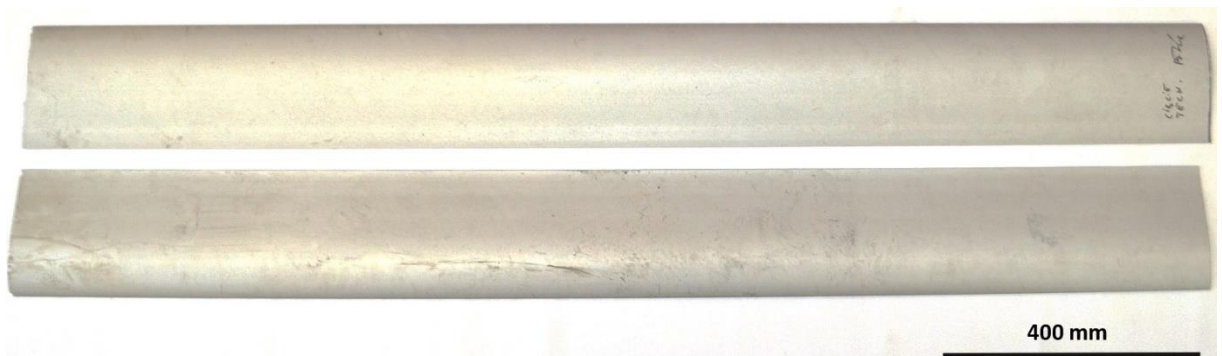
Materiał do badań stanowiła uszkodzona łopata o oznaczeniu „CA-051-MB” wraz z głowicą wiatrakowca przekazana do badań w dniu 04 grudnia 2019 r.

Stwierdzono, że łopata, która oderwała się podczas lotu, posiada przełom w miejscu jej osadzenia w łączniku głowicy wirnika nośnego. W miejscu przełomu występuje największy moment gnący podczas pracy łopaty wirnika nośnego. Na podstawie badań wizualnych wykazano, że przełom posiada zróżnicowaną topografię, a obszar, który prawdopodobnie mógł być miejscem inicjacji pęknięcia wytypowano do dalszych badań. Powierzchnię pęknięcia zaznaczoną strzałkami na rys. 15 poddano obserwacjom za pomocą elektronowego mikroskopu skaningowego Hitachi S 4200.

Rys. 13. Łopata wiatrakowca ZEN 1 przekazana do badań [źródło: Politechnika Śląska]

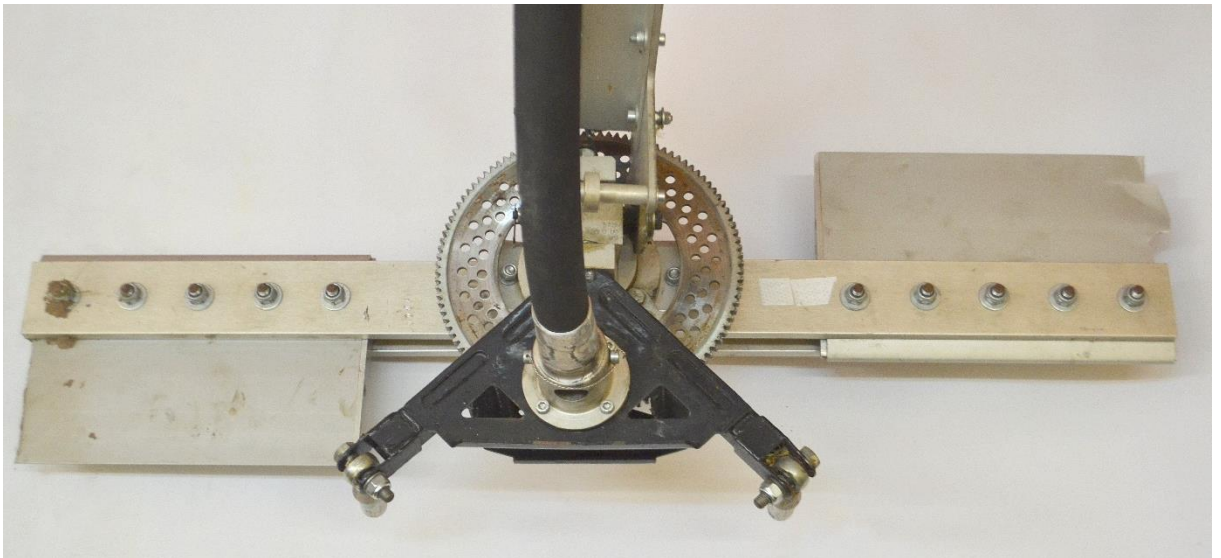
Rys. 16. Przekazany do badań maszt wirnika nośnego wiatrakowca – widok na dolną część głowicy. Po lewej stronie fragment łopaty oderwanej w pierwszej kolejności (samoczynnie), po prawej stronie fragment drugiej łopaty, zniszczonej na skutek wypadku [źródło: Politechnika Śląska]

Tabela 7. Wyniki pomiarów momentów odkręcenia śrub łącznika łopat do głowicy wirnika nośnego wiatrakowca ZEN1

Śruba 1	Śruba 2	Śruba 3	Śruba 4	Śruba 5
32,5 Nm	30,0 Nm	31,5 Nm	41,0 Nm	22,5 Nm

- 5) Momenty dokręcenia śrub mocowania łopaty nr 1 (będącej przyczyną zdarzenia) były zróżnicowane, co świadczy o niewłaściwie wykonywanych pracach montażowych, naprawczych lub obsługowych badanego elementu. Mały moment dokręcenia śrub mógł spowodować wibracje łopaty, a w konsekwencji powstanie ognisk pęknięcia zmęczeniowego wykazanego podczas badań. Propagacja pęknięcia zmęczeniowego i związana z tym zmiana stanu naprężeń mogła być przyczyną dekohezji (oderwania) badanej łopaty;

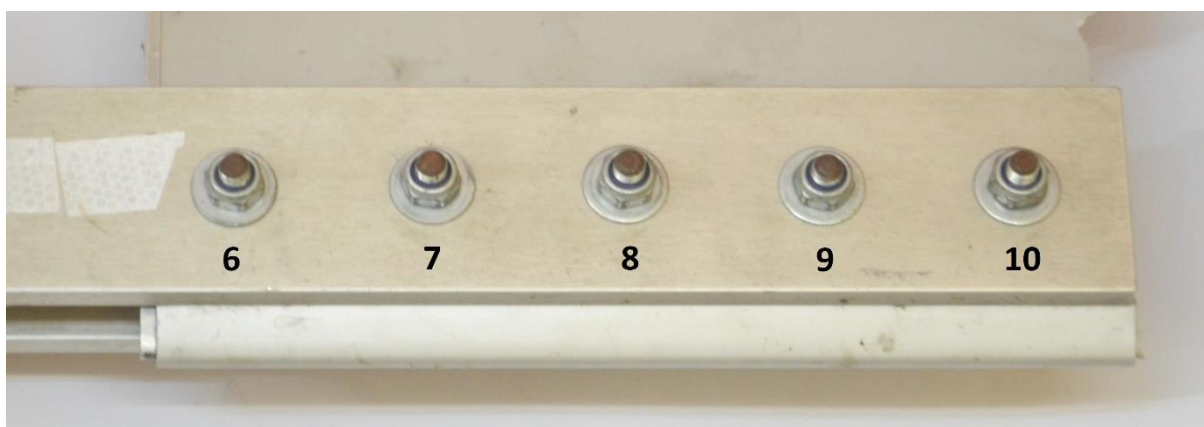
Rys. 18. Łopata, która uległa pęknięciu w wyniku uszkodzenia pierwszej łopaty [źródło: Politechnika Śląska]

Tabela 8. Wyniki pomiarów momentów odkręcenia śrub łącznika łopaty do głowicy wirnika nośnego wiatrakowca ZEN1 (łopata uszkodzona jako druga w wyniku oderwania pierwszej łopaty)

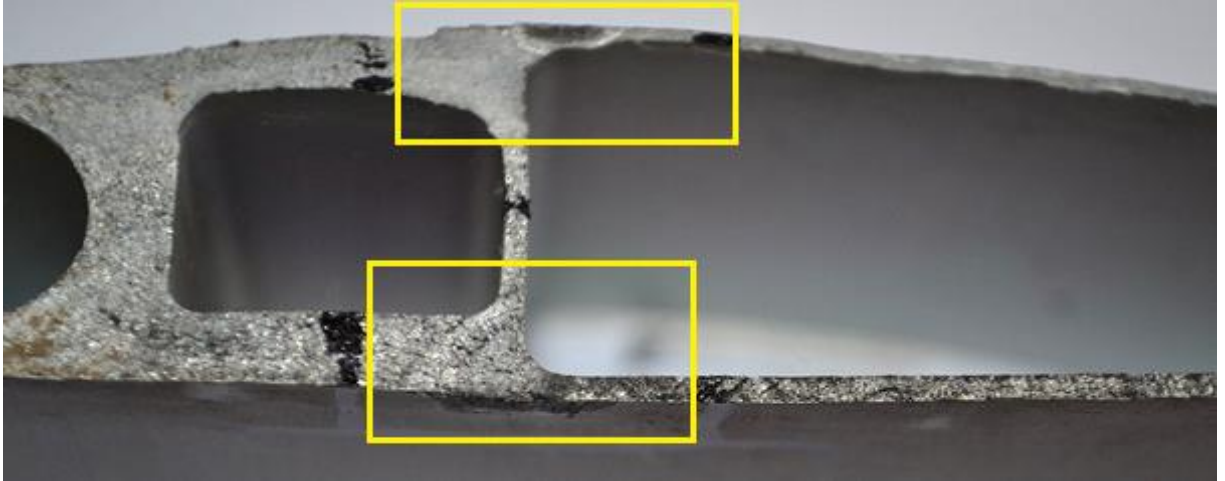
Na podstawie obserwacji za pomocą mikroskopu stereoskopowego wykazano, że przelom zmęczeniowy wystąpił na górnej oraz dolnej powierzchni łopaty. Wyniki obserwacji przedstawiono na rysunkach poniżej.

Rys. 19. Miejsca pobrania próbek do badań przełomu za pomocą elektronowego mikroskopu skaningowego [źródło: Politechnika Śląska]

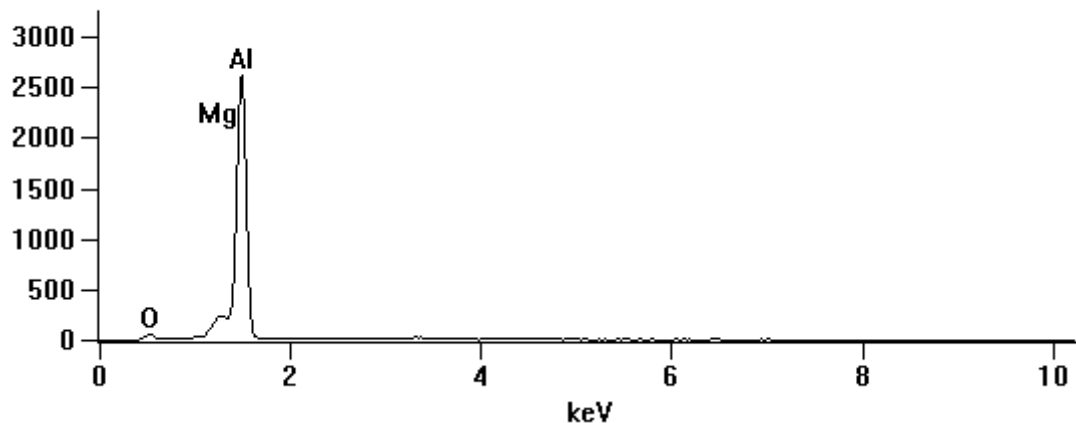
Rys. 24. Mikroanaliza rentgenowska składu chemicznego EDS materiału łopaty wirnika [źródło: Politechnika Śląska]

- 3) Materiał, z którego wykonana została łopata to stop aluminium i magnezu. Przełom doraźny jest typowy dla tego typu materiałów;
- 4) Właściwości mechaniczne wyznaczone dla materiału pękniętej łopaty nie wskazują na to, aby przyczyną pęknięcia mogła być obniżona wytrzymałość materiału;

- 7) Nie stwierdzono wad materiałowych mogących być przyczyną pęknięcia łopaty nr 1.

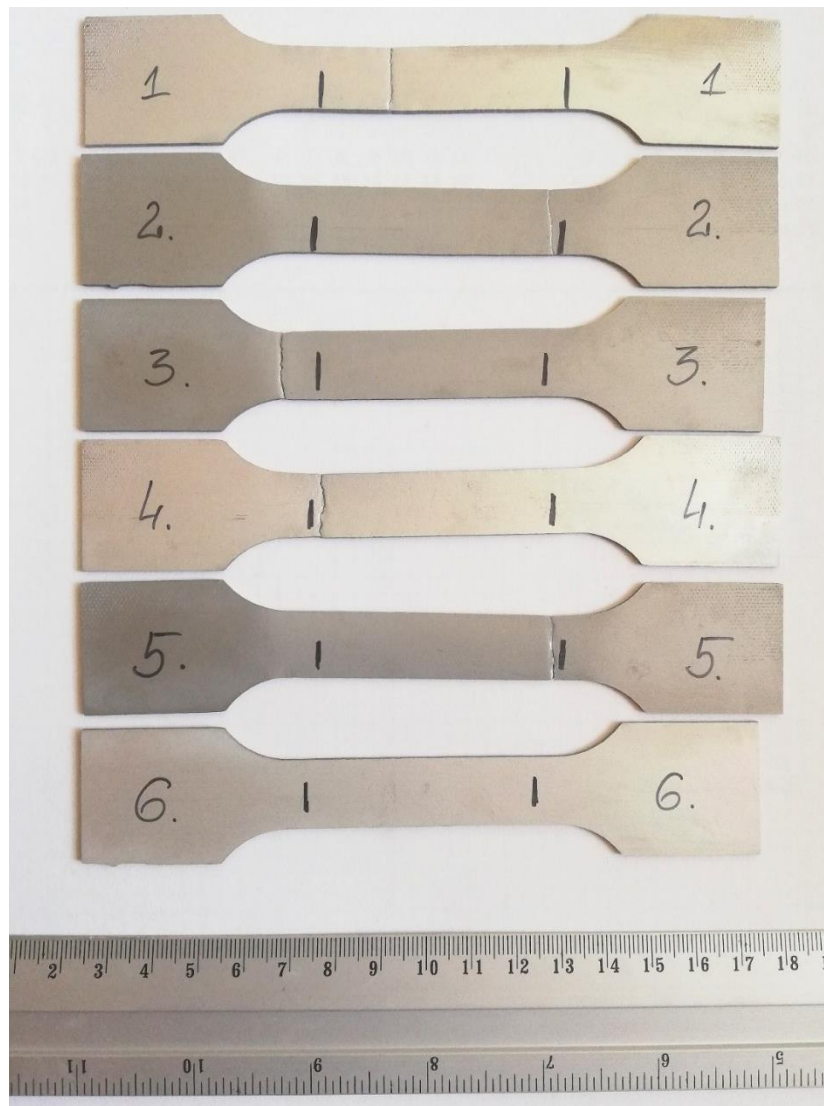
Rys. 26. Próbki po statycznej próbie rozciągania. 1 do 5 – próbki, na których wykonano badania; 6 – próbka odniesienia [źródło: Politechnika Śląska]

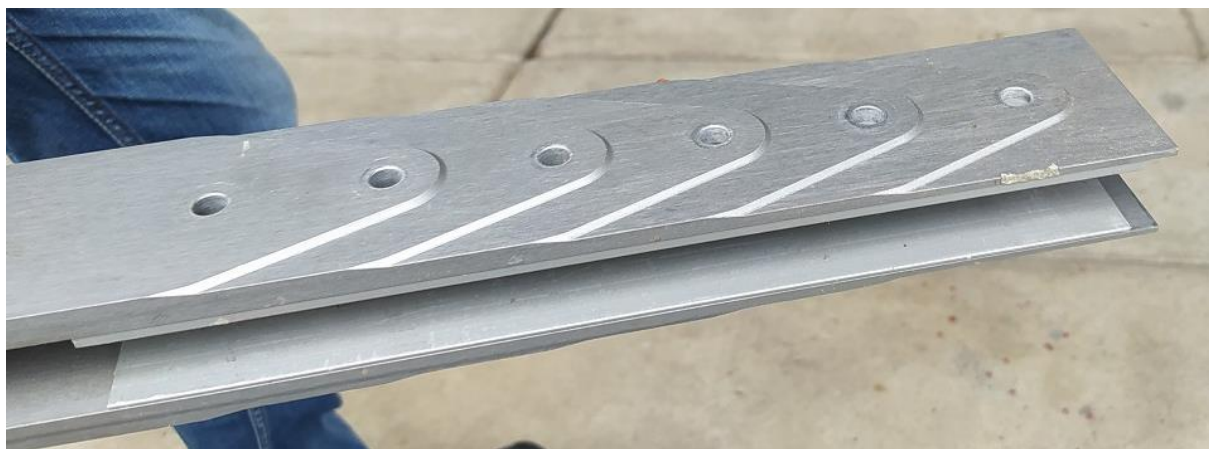
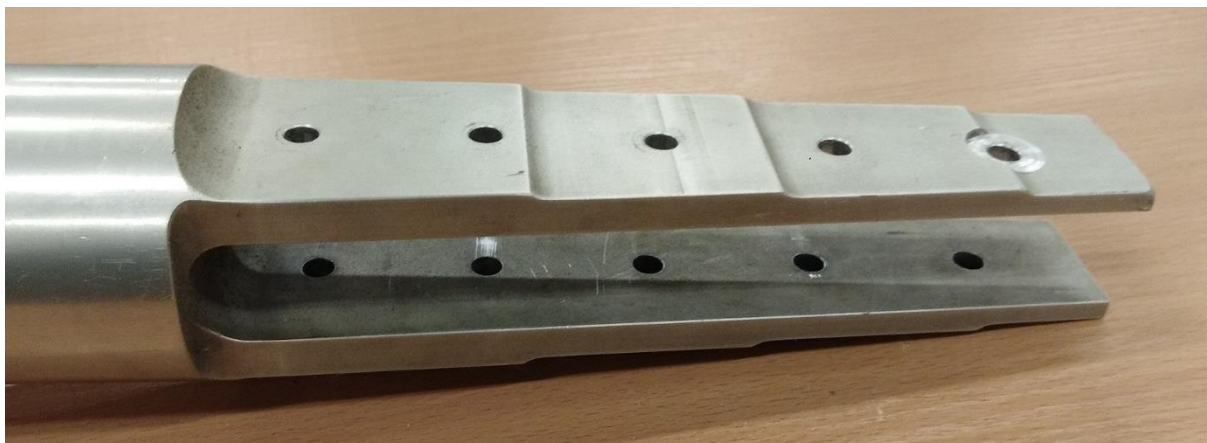
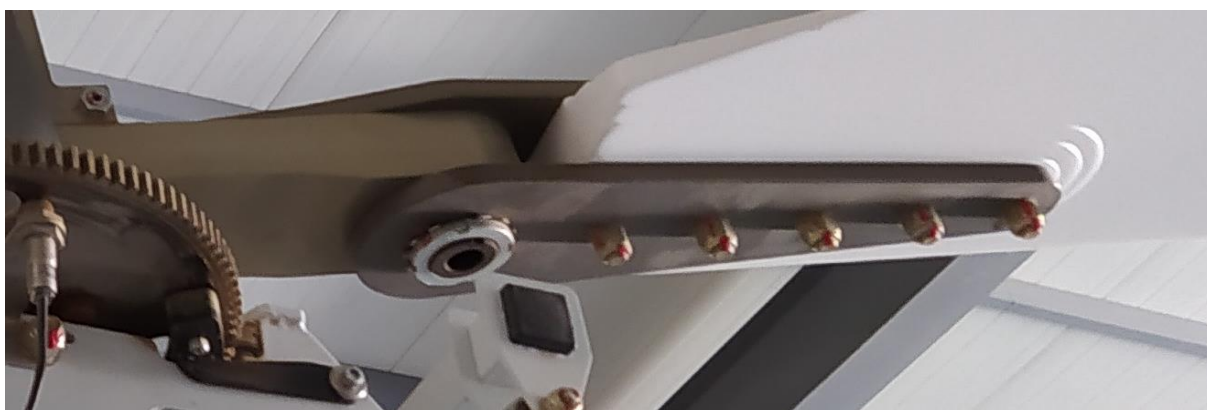
Rys. 28. Przykład łącznika łopat wirnika wiatrakowca z zastosowaniem stopniowanego, kontrolowanego odsztywnienia łącznika poprzez zmianę jego grubości [źródło: PKBWL]

Rys. 29. Przykład łącznika łopat wirnika wiatrakowca z zastosowaniem stopniowanego, kontrolowanego odsztywnienia łącznika poprzez zmianę jego grubości [źródło: PKBWL]

Rys. 30. Przykład łącznika łopat wirnika wiatrakowca z zastosowaniem kontrolowanego odsztywnienia łącznika poprzez zmianę jego szerokości [źródło: PKBWL]

- 1) Różnicowanie pola przekroju poprzecznego nakładek łączników łopat w ten sposób, że łącznik od strony osi obrotu wirnika posiada większe pole przekroju poprzecznego i tym samym większą sztywność, a od strony końca łopaty mniejsze pole przekroju poprzecznego i tym samym mniejszą sztywność (Rys. 28, 29 i 30),
- 2) Konstruowanie łączników łopat nie w postaci płaskich nakładek, a w postaci konstrukcji mocującej łopaty ze stałym ich wzniosem tak, aby pracujące łopaty tworzyły stożek (Rys. 31 i 32).

Oba powyższe rozwiązania znacząco zmniejszają obciążenie łopat wirnika. Sposób pierwszy, poprzez stopniowe i kontrolowane odsztywnienie łącznika łopat niweluje powstanie spiętrzenia naprężeń w materiale łopaty w miejscu gdzie łopata wchodzi w nakładkę łącznika. Sposób drugi powoduje zmniejszenie momentu gnącego łopatę podczas pracy wirnika.

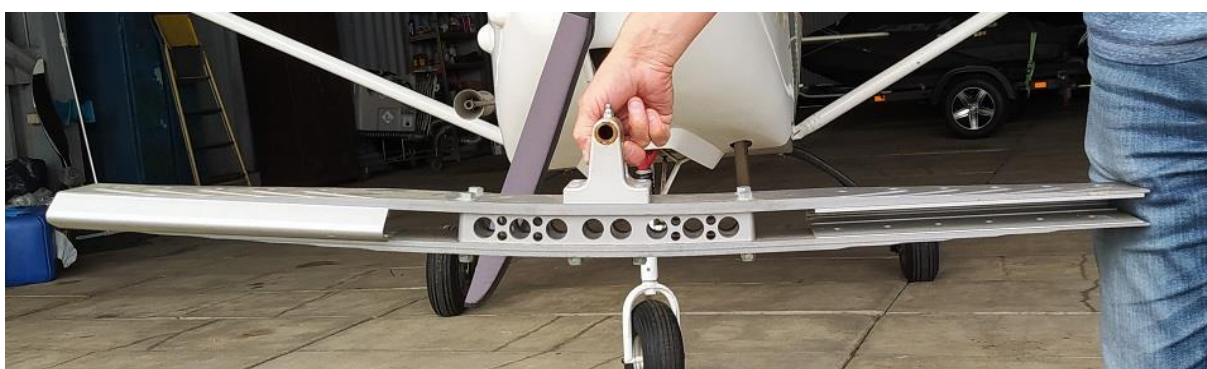
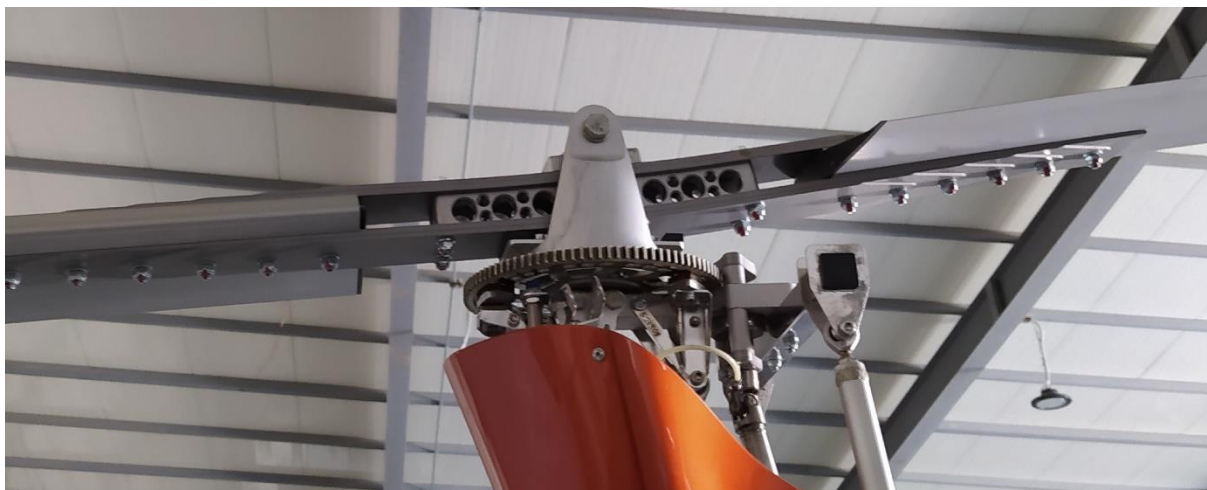
Rys. 31. Przykład łącznika łopat wirnika wiatrakowca z zastosowaniem wzniosu zmniejszającego moment gnący działający na pracujące łopaty [źródło: PKBWL]

Rys. 32. Przykład łącznika łopat wirnika wiatrakowca z zastosowaniem wzniosu zmniejszającego moment gnący działający na pracujące łopaty [źródło: PKBWL]

Z informacji pozyskanych przez Komisję jednoznacznie wynika, że producent wiatrakowca ZEN1 rozważał zastosowanie powyższych rozwiązań w swojej konstrukcji, jednakże nie zrobił tego z powodów ograniczania kosztów produkcji statku powietrznego.
