RAPORT KOŃCOWY

WYPADEK

STATEK POWIETRZNY – Szybowiec SZD-30 Pirat, SP-3996

DATA I MIEJSCE ZDARZENIA – 4 czerwca 2020 r., Gromada k. Biłgoraja

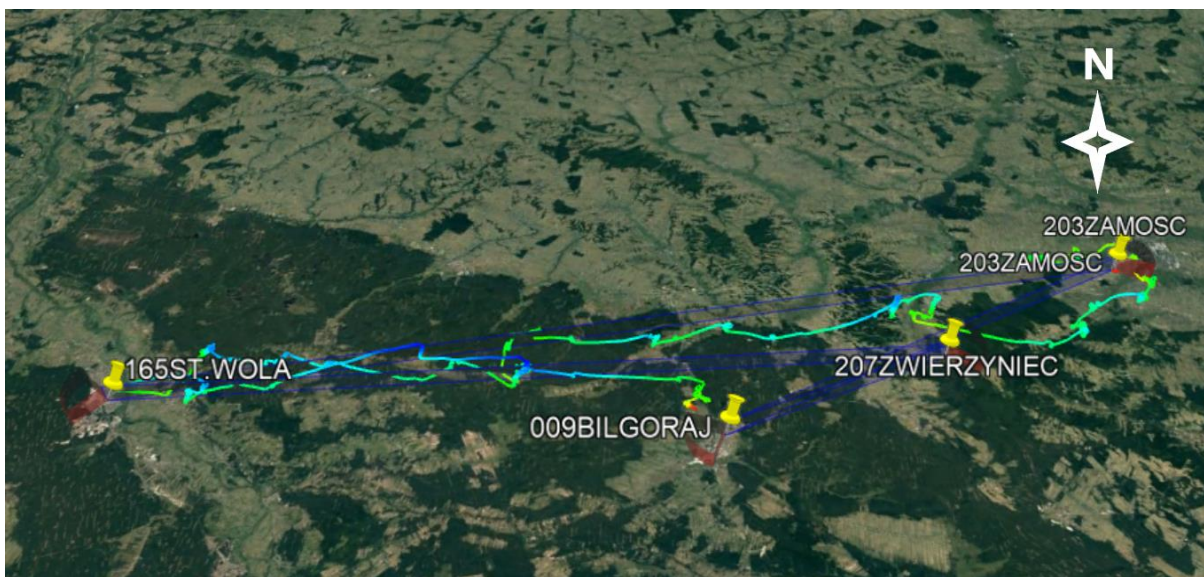
Rys. 4. Zapis lotu szybowca przed zdarzeniem [źródło: użytkownik]

W dniu 4 maja 2020 r., w godzinach porannych, na lotnisko Zamość (EPZA) przybył pilot szybowcowy z zamiarem wykonania przelotu szybowcowego. Po wyhangarowaniu szybowca, sprawdzeniu dokumentacji zdatności do lotu, wykonał przegląd szybowca SZD-30 „Pirat” przed dniem lotnym. W ramach przygotowania trasy Zamość – Stalowa Wola – Biłgoraj – Zamość, zapoznał się z prognozą pogody. O godzinie 10:40 LMT z wystartował za samolotem. Po wyczepieniu nawiązał kontakt z termiką i o godzinie 11:34 odszedł na trasę. Pierwszy punkt zwrotny zaliczył około godziny 13:00 (rys. 4). Warunki pogodowe w rejonie drugiego punktu zwrotnego (Biłgoraja) pogorszyły się.

Około godziny 14:00, na wysokości 470 m., w okolicy miejscowości Majdan Gromadzki, po bezskutecznym poszukiwaniu termiki podjął decyzję o wyborze pola do lądowaniu w terenie przygodnym (rys. 5).
