# RAPORT KOŃCOWY

## Wypadek

ZDARZENIE NR – 2020/2362

STATEK POWIETRZNY – Śmigłowiec Robinson R44 Raven II, SP-SVW

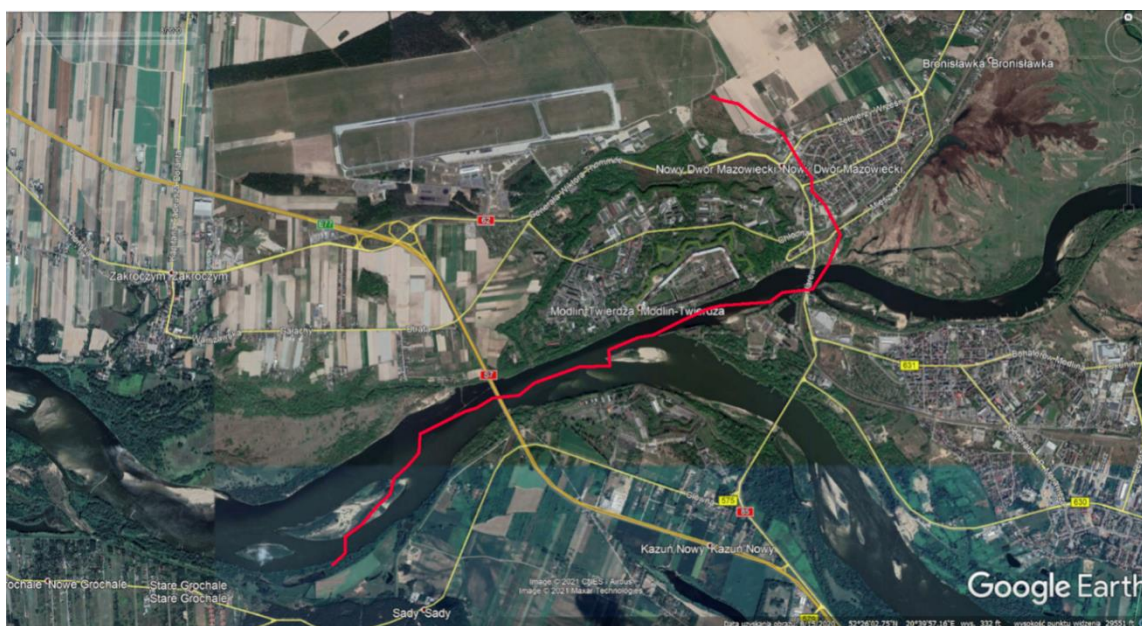
Rys. 1. Trasa lotu utworzona ze znaczników zobrazowania radarowego [źródło: PKBWL]<sup>3</sup>

Na podstawie zapisu radarowego dokonano zobrazowania najbardziej prawdopodobnego przebiegu trasy lotu od startu z FATO lotniska EPMA do chwili zderzenia z lustrem wody.

Zarejestrowane parametry śmigłowca tuż przed zderzeniem z wodą (o godzinie 11:52:29 UTC) wynosiły: wysokość lotu 400 ft AMSL, prędkość 78 kt.

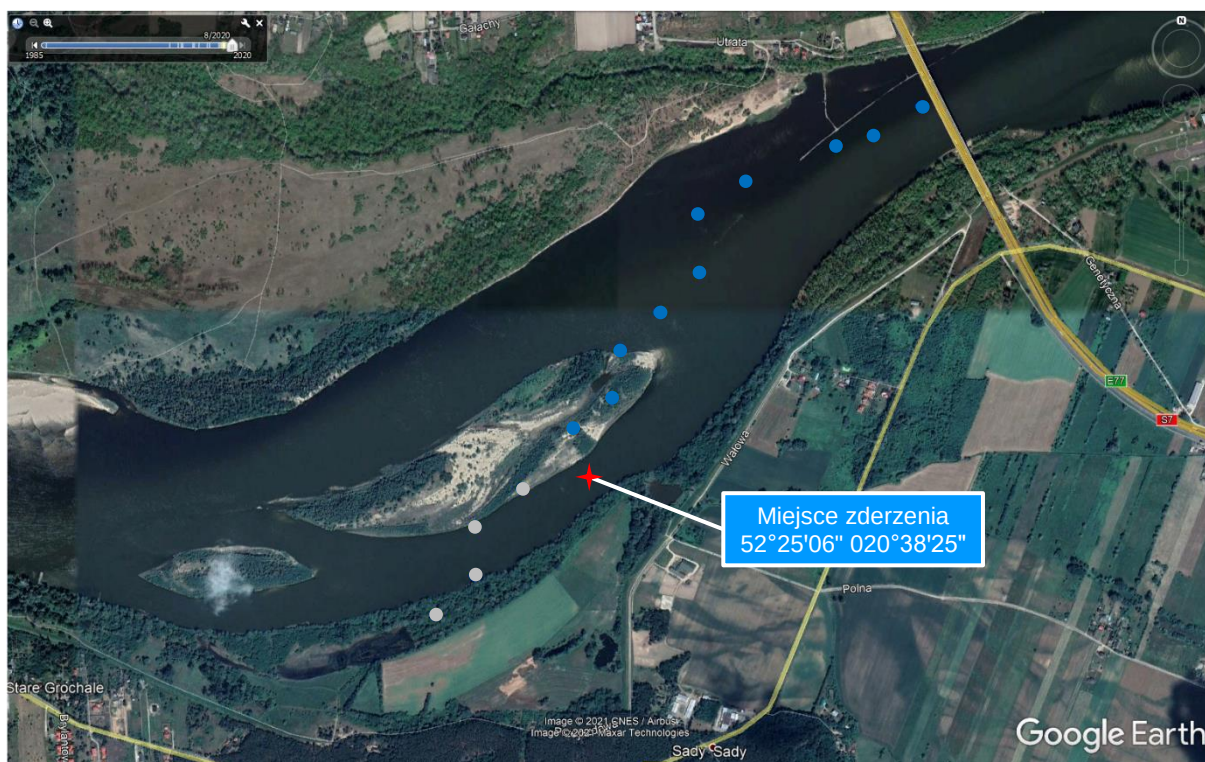
**Rys. 17.** Trasa lotu utworzona ze znaczników zobrazowania radarowego (niebieskie punkty). Pozycje radarowe obejmują także zobrazowanie wyliczanych przez system punktów predykcyjnych (szare punkty) [źródło: Google Earth]

Zderzenie z lustrem rzeki Wisła nastąpiło w pobliżu miejscowości Sady, gmina Czosnów woj. mazowieckie. Współrzędne miejsca zderzenia: 52°25'06"N; 020°38'25"E.

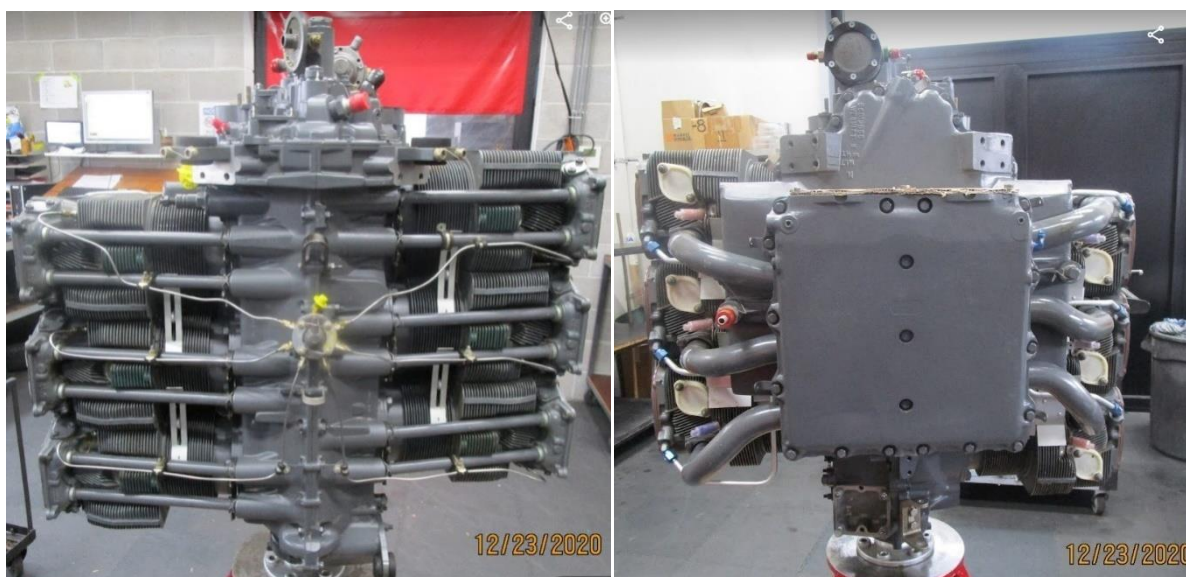
Rys. 19. Silnik na stanowisku, przygotowany do demontażu

W wyniku demontażu oraz inspekcji wewnętrznej silnika stwierdzono:

- brak uszkodzeń oraz nadmiernego zużycia cylindrów, tłoków, zaworów oraz prowadnic zaworowych, oprócz silnej korozji spowodowanej zalaniem silnika przez wodę<sup>4</sup>. W każdym cylindrze znaleziono również ślady piasku (mułu rzeczno);
- brak uszkodzenia oraz nadmiernego zużycia wałka rozrządu, oprócz korozji;
- brak uszkodzenia oraz nadmiernego zużycia wału korbowego. Po badaniu nieniszczącym oraz weryfikacji, wał korbowy został ponownie użyty w naprawianym silniku;
- brak nadmiernego zużycia oraz uszkodzeń skrzyni korbowej silnika;
- brak uszkodzeń osprzętu silnika (agregatów).

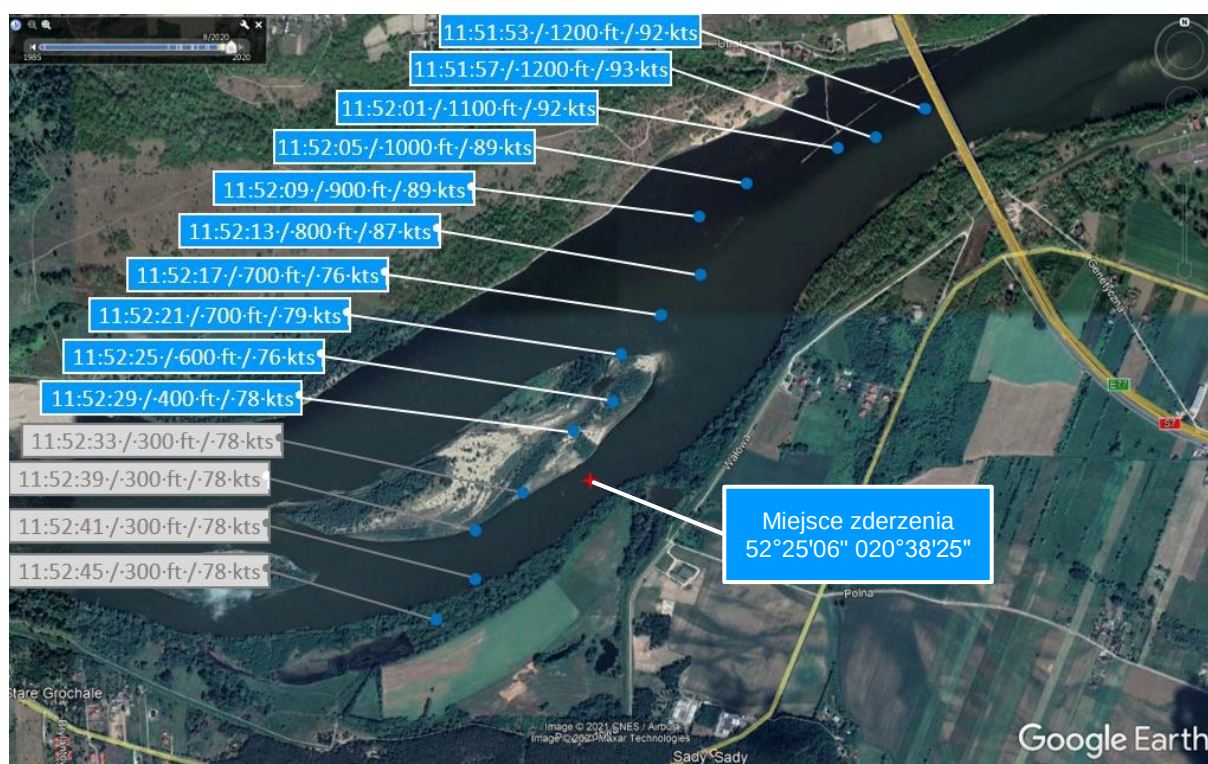
Rys. 28. Trasa lotu z opisem wysokości lotu (AMSL) utworzona ze znaczników zapisu obrazowania radarowego

Zabezpieczony przez PKBWL zrzut z ekranu radaru wtórnego poddany został analizie, a następnie przeniesiony na mapy satelitarne Google Earth. Dzięki zapisowi radarowemu udało się zrekonstruować trajektorię lotu śmigłowca od momentu drugiego startu z FATO do momentu zderzenia z powierzchnią wody. Odczytano następujące parametry śmigłowca: prędkość względem ziemi, wysokość oraz współrzędne geograficzne w funkcji czasu. Dokładność wskazania wysokości radarowej wynosi 100 ft.

Zapis pozycji radarowej śmigłowca obejmuje także zobrazowanie wyliczanych przez system pozycji predykcyjnych (pozycje zaznaczone na szaro).
