# INFORME DE SEGURIDAD OPERACIONAL

Título: Fallo o malfuncionamiento de sistema/componente (no del grupo motor).  
Państwowe Zakłady Lotnicze 106-BT-601, matrícula LV-BDY, Suipacha, provincia de  
Buenos Aires

Fecha y hora del suceso: 8 de octubre de 2020 a las 11:30 (UTC)

Dirección Nacional de Investigación de Sucesos Aeronáuticos

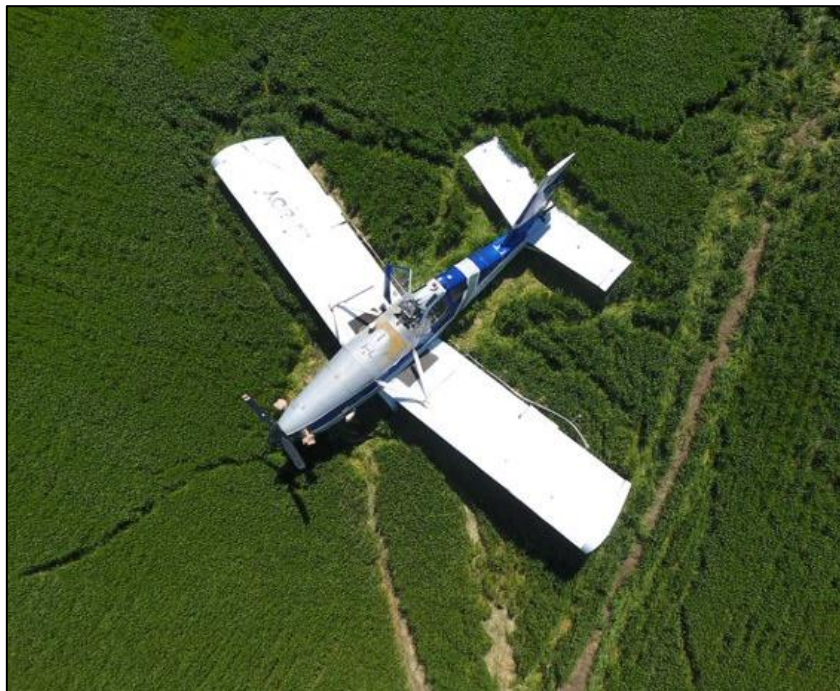
Figura 1. Posición final de la aeronave. Fuente: investigación JST

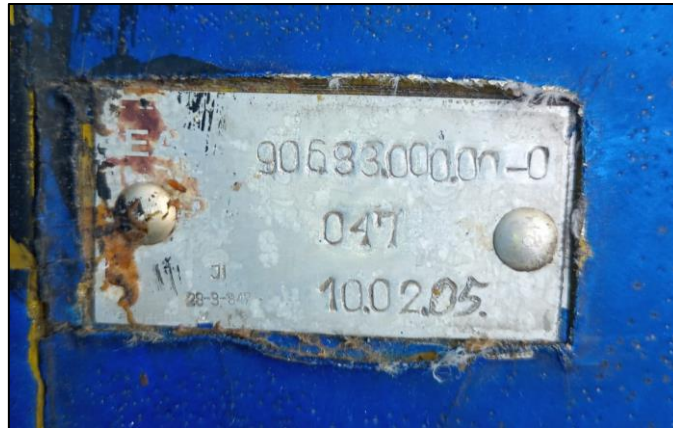
Figura 6. Placa identificatoria del empenaje. Fuente: investigación JST

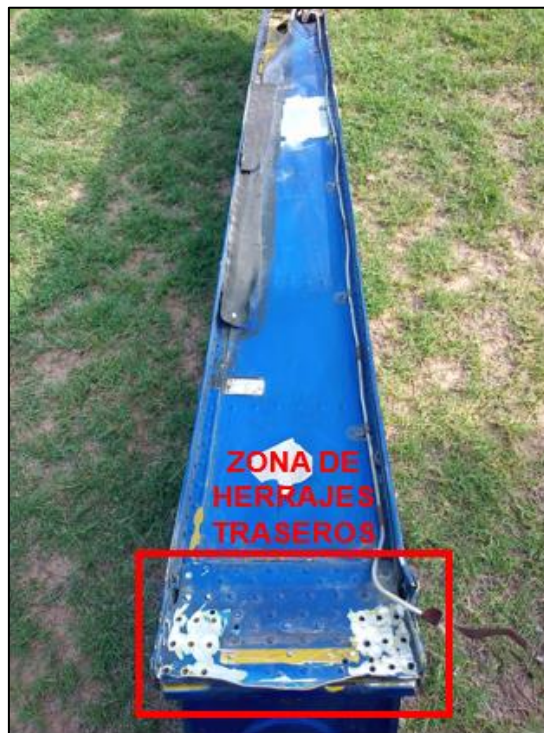
remaches y ensamblado a la aeronave mediante bulones desde la zona inferior de los herrajes.

Figura 7. Ubicación de herrajes en estabilizador vertical. Fuente: investigación JST

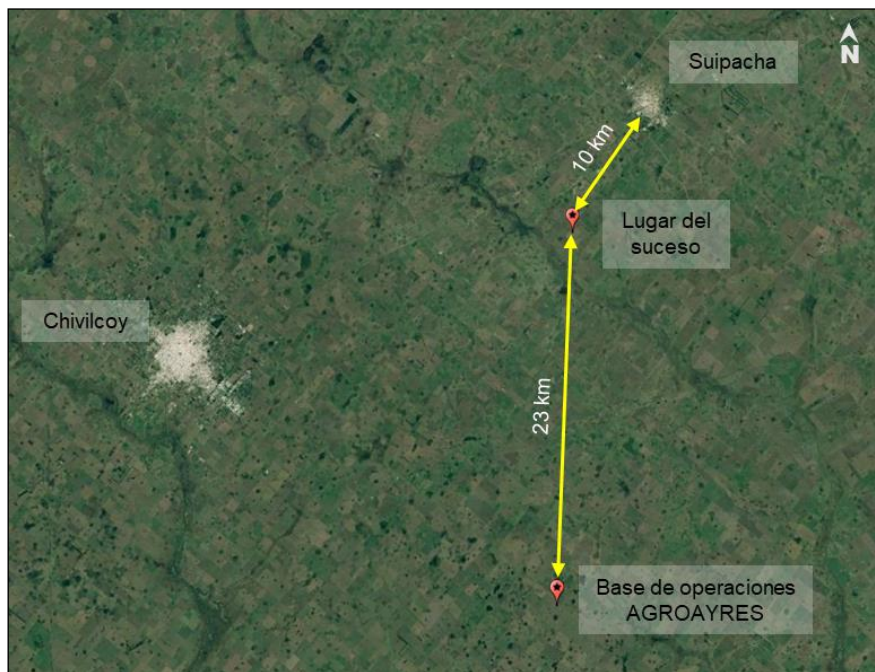
Figura 10. Lugar del suceso. Fuente: investigación JST

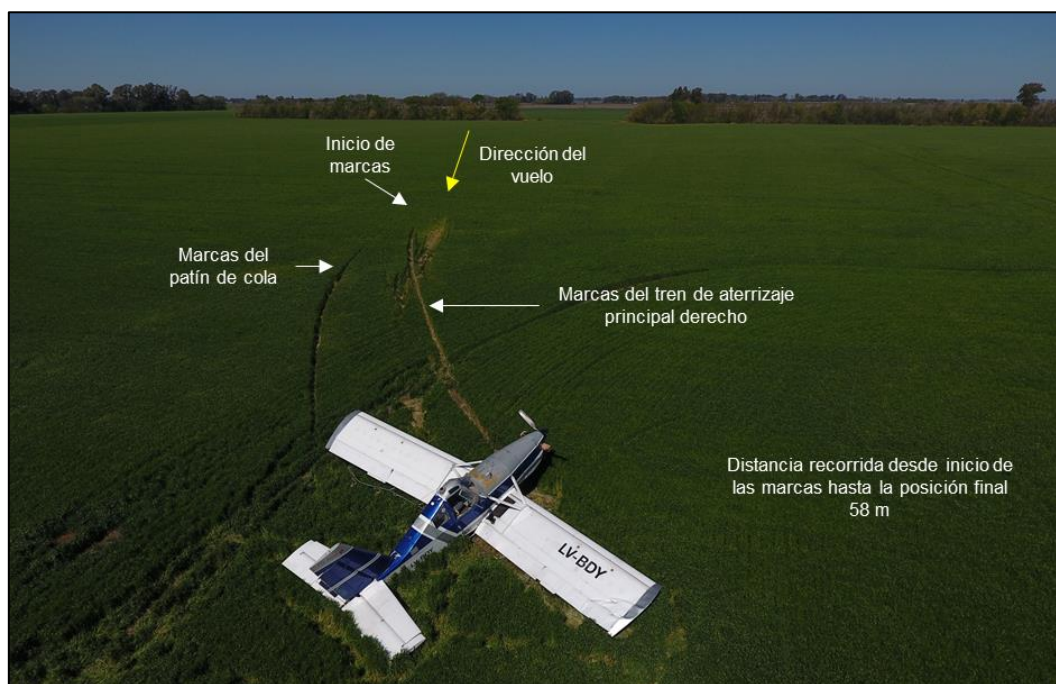
La aeronave realizó una aproximación y aterrizaje con control de sus ejes transversal (cabeceo) y longitudinal (alabeo) pero mantuvo una guiñada constante hacia la izquierda respecto al sentido de avance, sin control de su eje vertical (guiñada). Previo al contacto, el piloto detuvo el motor. Desde el punto de contacto inicial hasta su posición final, la aeronave recorrió 58 metros y se detuvo con rumbo 180°. No hubo dispersión de restos.

Figura 11. Trayectoria de la aeronave. Fuente: investigación JST.

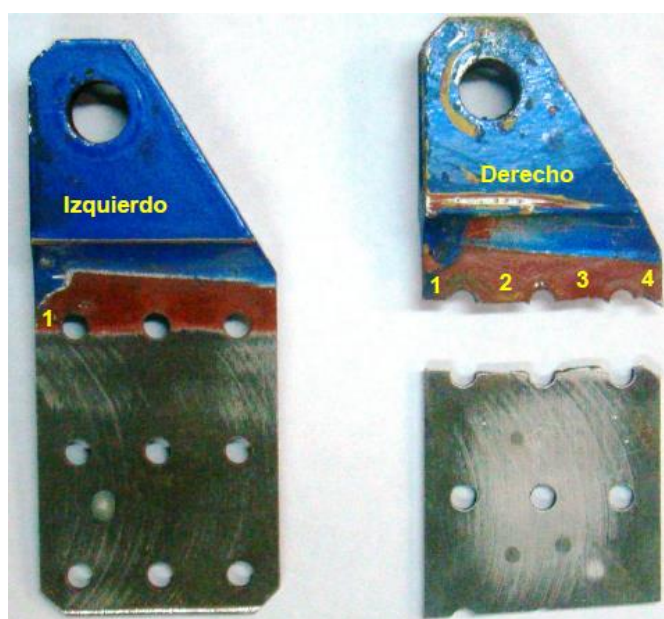
Por este motivo, se enviaron ambos herrajes al Instituto Nacional de Tecnología Industrial (INTI) para su análisis.

Figura 13. Identificación y posiciones de los herrajes. Fuente: investigación JST
