# RAPORT KOŃCOWY

WYPADEK 2022/1340

PAŃSTWOWA KOMISJA BADANIA WYPADKÓW LOTNICZYCH

STATEK POWIETRZNY – AVENTURA II, N27ZX

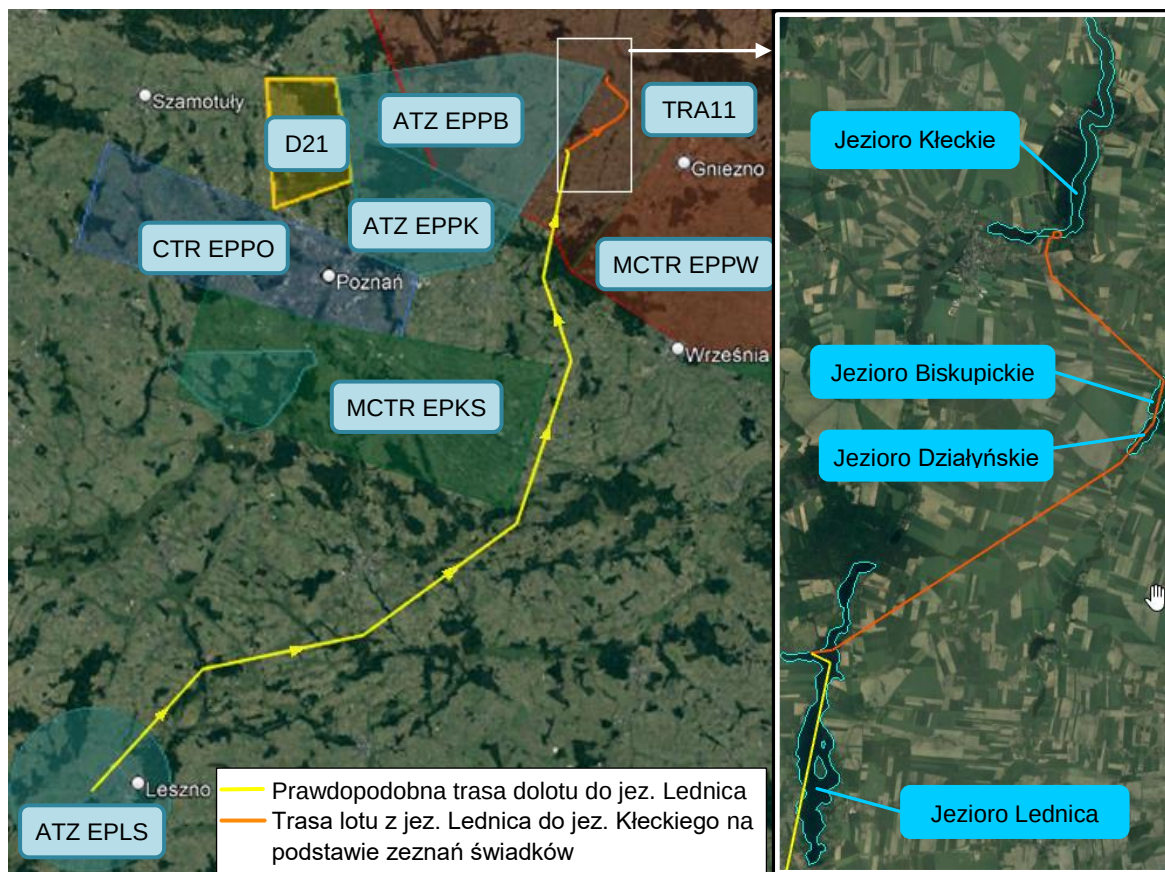
Rys. 2. Odtworzony przebieg trasy lotu [źródło: PKBWL, Google Earth].

Z informacji przekazanej przez świadka, który rozmawiał z pilotem przez telefon około godz. 15:00 wynika, że do czasu rozmowy pilot wykonał lądowania i starty na 13 jeziorach, a w czasie rozmowy odpoczywał przy brzegu jeziora Lednickiego. Ponadto oznajmił, że dotankował samolot paliwem z kanistra (20 l) i zamierza wracać do EPLS, jednak około godz. 15:15 świadkowie widzieli ten samolot przelatujący na małej wysokości i według ich oceny z małą prędkością nad jeziorem Działyńskim w kierunku północnym (rys. 2).

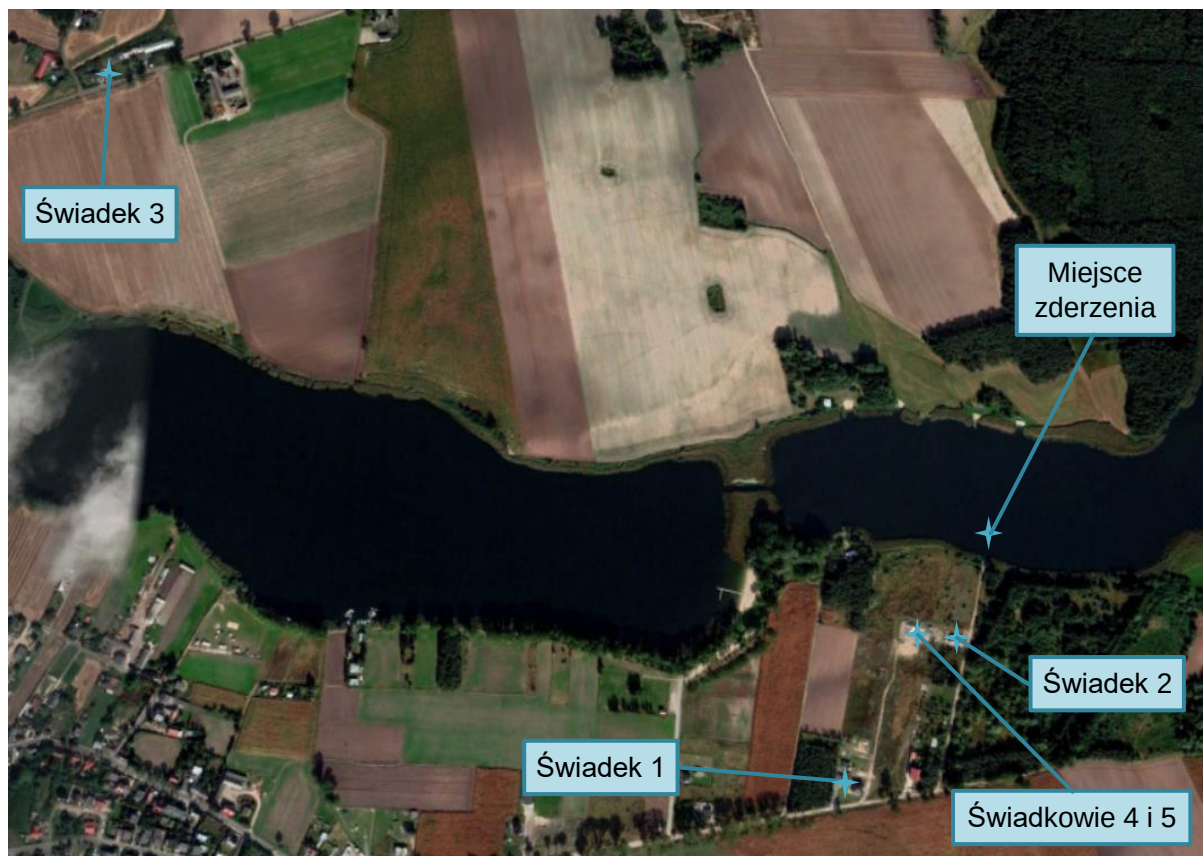
Rys. 12. Miejsce świadków podczas obserwacji zdarzenia [źródło: PKBWL].

Podczas wizji lokalnej świadkowie przedstawili przebieg lotu łącznie z demonstracją położenia samolotu podczas wykonywanych manewrów z wykorzystaniem modelu statku powietrznego oraz odpowiadali na szczegółowe pytania.

W dniu 12.07.2022 r. Policja przekazała informację o odnalezieniu dwóch kolejnych świadków (świadkowie nr 4 i 5)

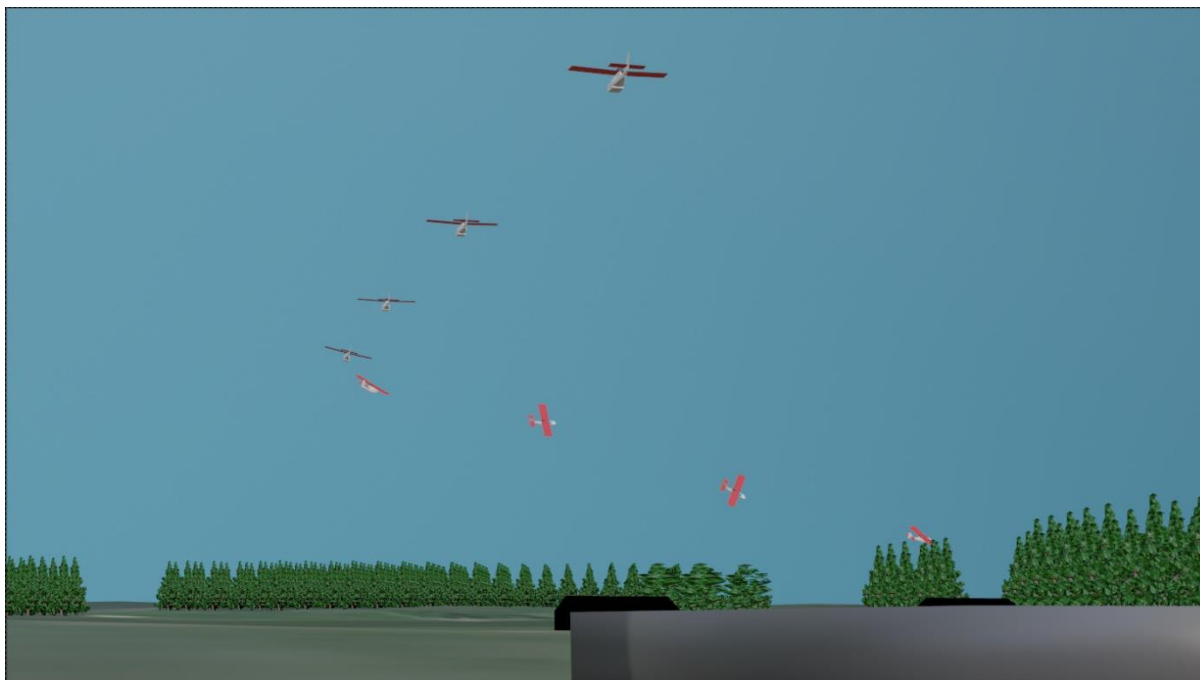
Rys. 13. Trasa lotu samolotu w rejonie jeziora Kłeckiego odtworzona na podstawie zeznania świadka nr 1 [źródło: PKBWL].

Świadek zauważył samolot lecący z kierunku południowego. Samolot przeleciał na wysokości około 50 m obok domu (rys. 13) i dalej po prostej w rejon jeziora, gdzie wykonał zakręt w prawo.

Świadek pokazał przy użyciu modelu położenie samolotu podczas zakrętu wykonanego z przechyleniem w granicach 50 – 60°. Samolot z takim przechyleniem rozpoczął dość szybkie zniżanie, ale po około 3 sekundach znalazł się za przeszkodami uniemożliwiającymi jego dalszą obserwację.

Świadek ocenił, że samolot prawdopodobnie wpadł do jeziora i natychmiast udał się samochodem nad brzeg jeziora. Świadek zainteresowany przebiegiem lotu, nie zapamiętał szczegółów związanych z pracą silnika, który ze względu na specyficzny układ wydechowy pracował bardzo głośno. Nie słyszał też żadnych odgłosów, które mogłyby świadczyć o wpadnięciu samolotu do jeziora.

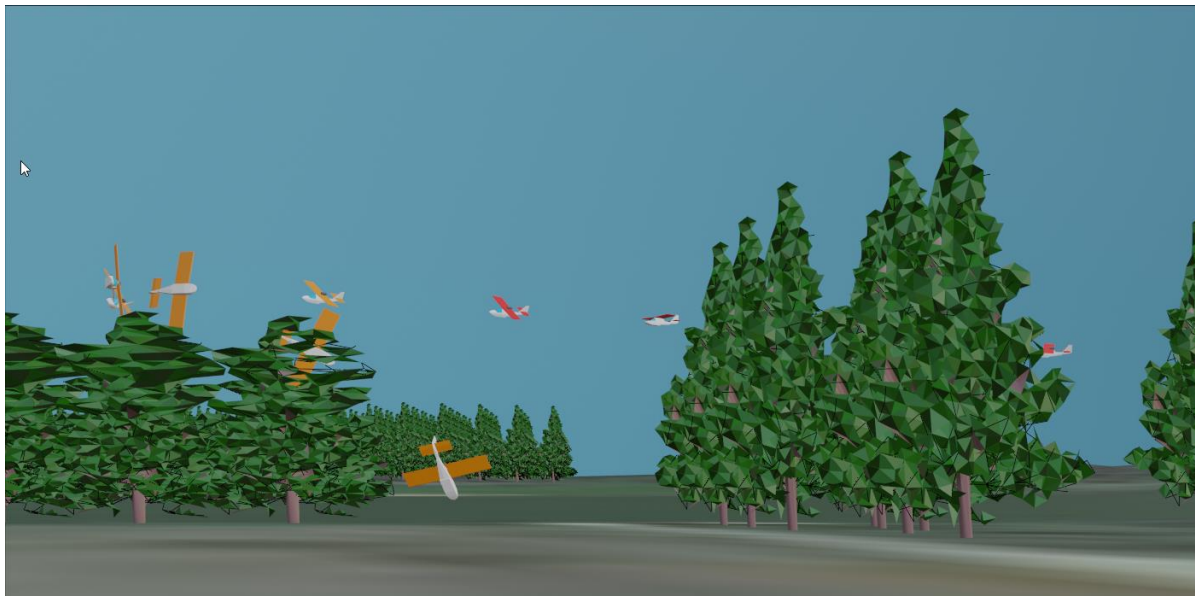
Rys. 14. Trasa lotu samolotu w rejonie jeziora Kleckiego odtworzona na podstawie zeznania świadka nr 2 [źródło: PKBWL].

Świadek stał przed domem w miejscu, z którego widoczna jest tafla jeziora (rys. 14). Świadek nie widział nadlatującego samolotu, ale słyszał wyraźnie, że był gdzieś z tyłu za budynkiem (od strony południowej). Po kilkunastu sekundach usłyszał inny niż przedtem coraz głośniejszy dźwięk pracującego silnika dochodzący ze wschodniej części jeziora. Świadek określił, że prawdopodobnie po kilkunastu sekundach od momentu usłyszenia samolotu nad jeziorem zauważył go nadlatującego z kierunku wschodniego. Samolot leciał poziomo na wysokości około 30 m. Po kilku sekundach samolot rozpoczął zakręt w lewo z coraz większym przechyleniem.

Świadek powiadomił służby ratownicze o zdarzeniu i udał się nad jezioro. Według niego w odległości około 40 m od brzegu zauważył na wodzie częściowo zatopiony

samolot z widocznym jednym pływakiem. Z powodu silnego wiatru samolot był spychany w kierunku drugiego brzegu a po kilku minutach zatonął.

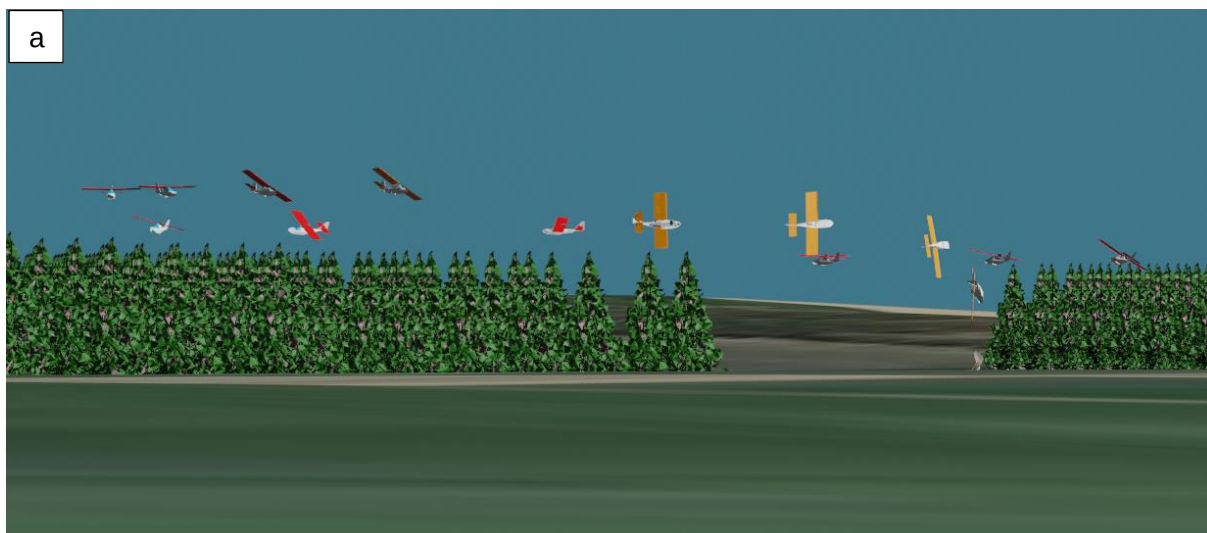
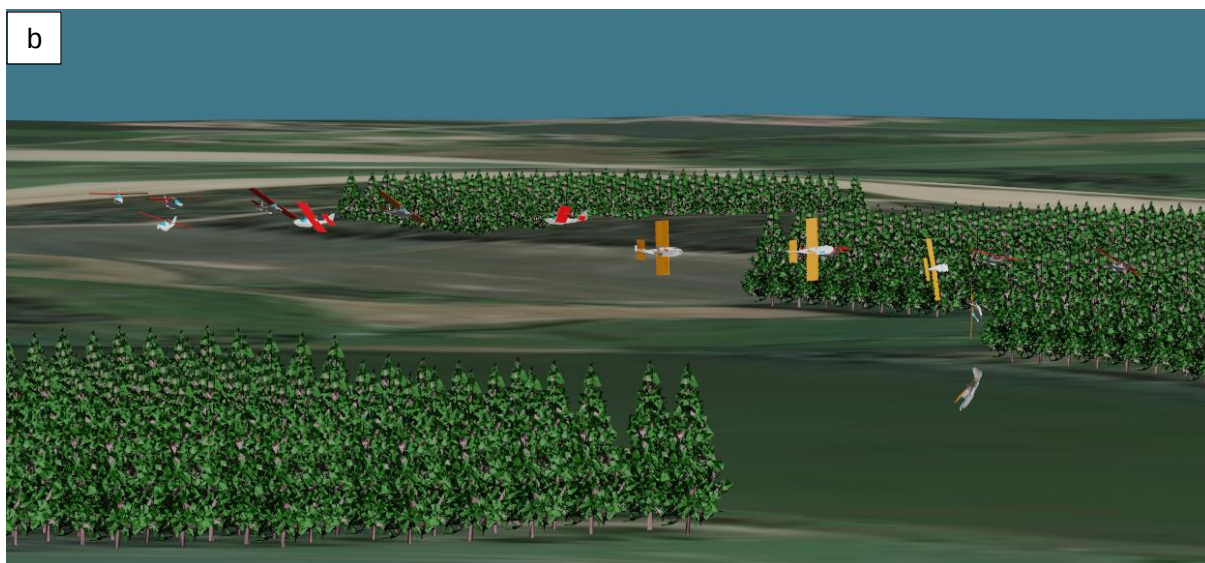
Rys. 15. Trasa lotu samolotu w rejonie jeziora Kłeckiego odtworzona na podstawie zeznania świadka nr 3, a – widok z wysokości oczu świadka nr 3, b – widok z wysokości 50 m AGL [źródło: PKBWL].

Świadek obserwował samolot z odległości około 1200 m, ale miał najlepsze pole widzenia obszaru nad jeziorem, gdzie nastąpiło zdarzenie (bez widoczności tafli jeziora). Świadek rozpoczął obserwację, gdy samolot leciał nad jeziorem w kierunku wschodnim (nie widział zakrętu w prawo). Według świadka, samolot wykonał dwa zakręty w lewo, a jego zachowanie wskazywało na problemy ze statecznością (porównał obserwowany lot do lotu samolotu wykonanego z papieru). Podczas ostatniego zakrętu zaczął gwałtownie się zniżać i prawie pionowo leciał w dół (samego zderzenia z wodą świadek nie widział). Wysokość lotu (około 50 m) określił na podstawie położenia samolotu względem drzew (rys. 15a).

Podobnie jak świadek nr 2, słyszał w ostatniej fazie lotu „wycie” silnika.

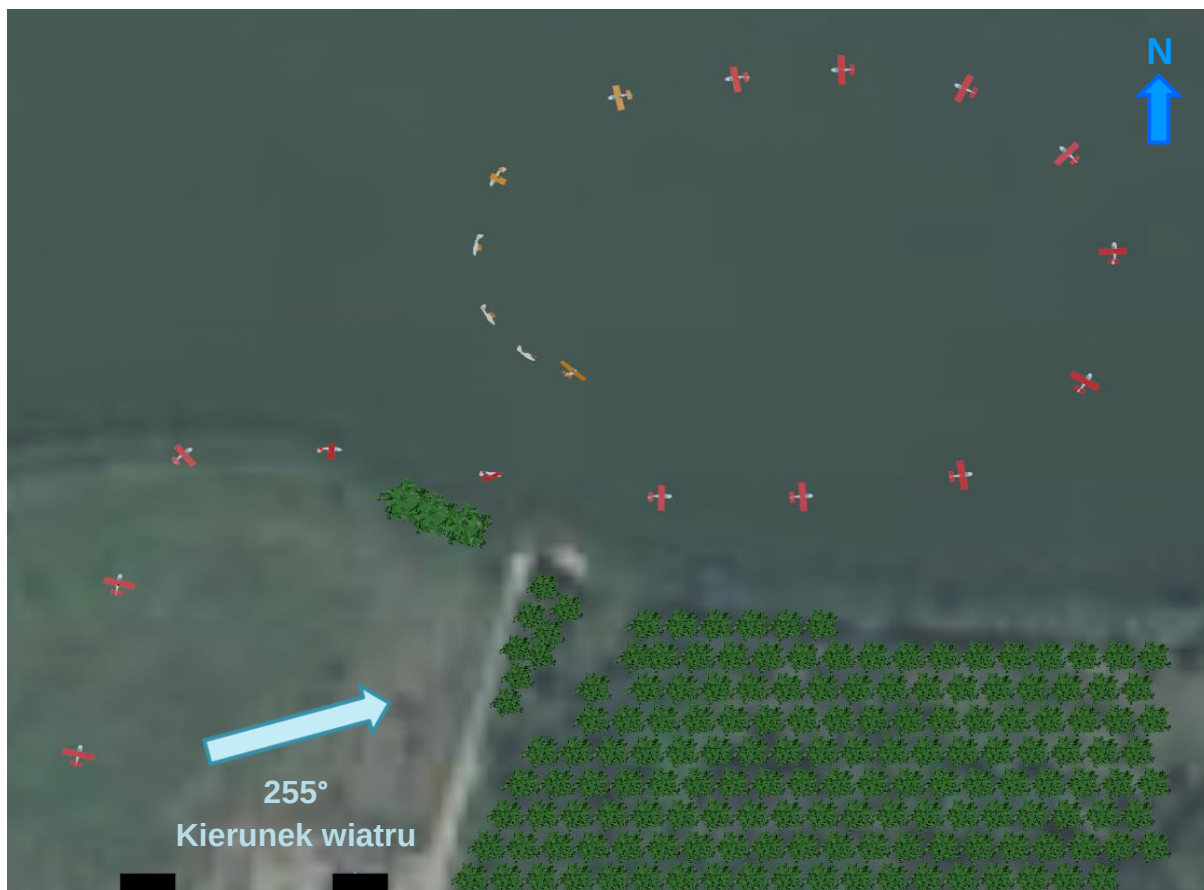
Rys. 16. Trasa lotu samolotu w rejonie jeziora Kłęckiego odtworzona na podstawie zeznań pięciu świadków [źródło: PKBWL].

Świadkowie potwierdzili miejsce upadku samolotu wskazane przez świadka nr 2.

Trasę lotu w rejonie jez. Kłeckiego sporządzoną na podstawie zeznań pięciu świadków przedstawiono na rys. 16.
