RAPORT KOŃCOWY

WYPADEK 2022/2700

STATEK POWIETRZNY – Cessna C-152, SP-AKW

DATA I MIEJSCE ZDARZENIA – 2 czerwca 2022 r., Rębielice
Królewskie

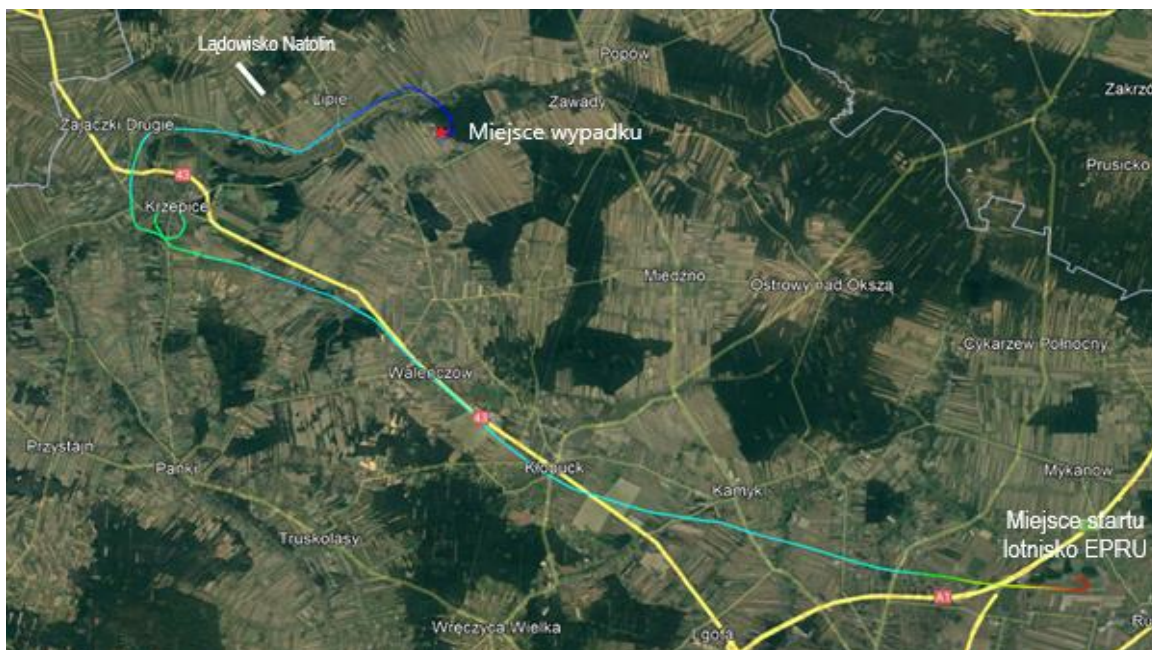
Rys. 2. Trasa przelotu samolotu SP-AKW, wykreślona w programie SeeYou firmy Naviter
[źródło: Rejestrator FLARM]

Po południowej stronie miejscowości Krzepice pilot wykonał okrążenie nad domem rodzinnym, ominął miasto od strony zachodniej i skierował samolot na północ (w kierunku miejscowości Wieluń). Następnie zmienił kierunek lotu na wschód przecinając kierunek podejścia do pasa lądowiska w Natolinie. Pilot kontynuował przez krótką chwilę lot z kursem NE, a następnie wykonał zakręt w stronę lotniska startu.

Kiedy samolot znalazł się w pobliżu miejscowości Rębielice Królewskie rozpoczął zakręt w prawo, z którego przeszedł w spiralę i zderzył się z ziemią (około godz. 18:14, 30 min po starcie). W wyniku zderzenia z ziemią pilot i pasażer ponieśli śmierć na miejscu, a samolot został zniszczony.

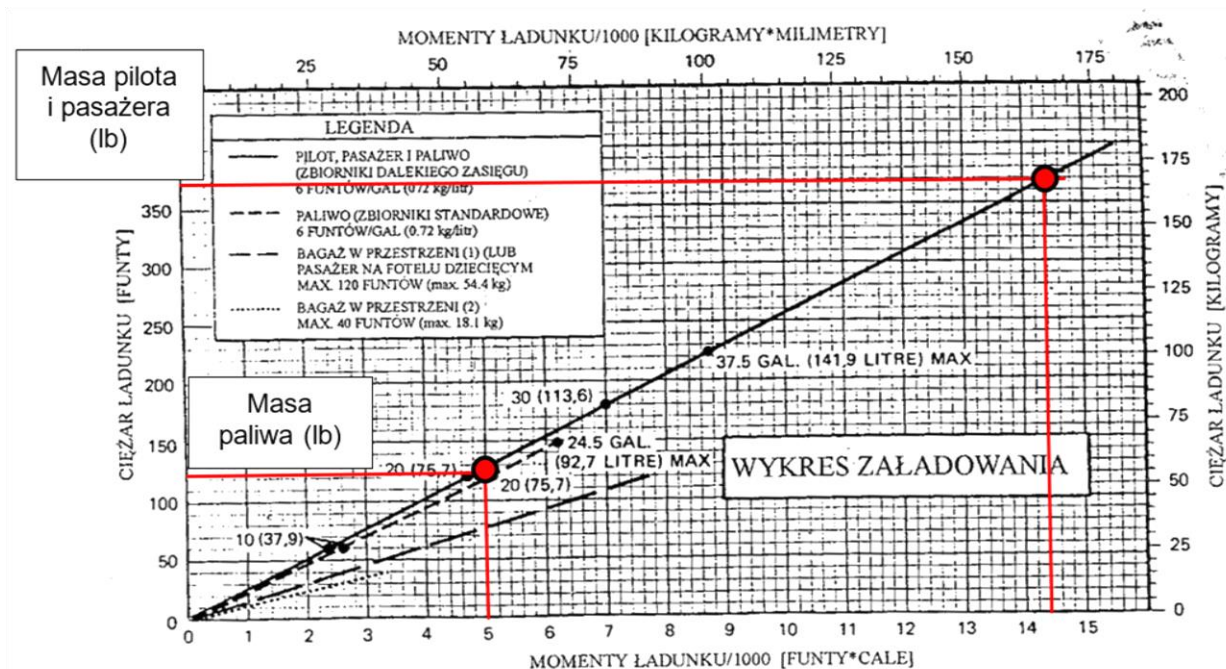
Momenty odczytano z wykresu podanego w Instrukcji użytkowania w locie (Rys. 5) i wynoszą:

Rys. 5. Graficzne wyznaczenie momentów działających na załogę oraz paliwo [źródło: IUWL]

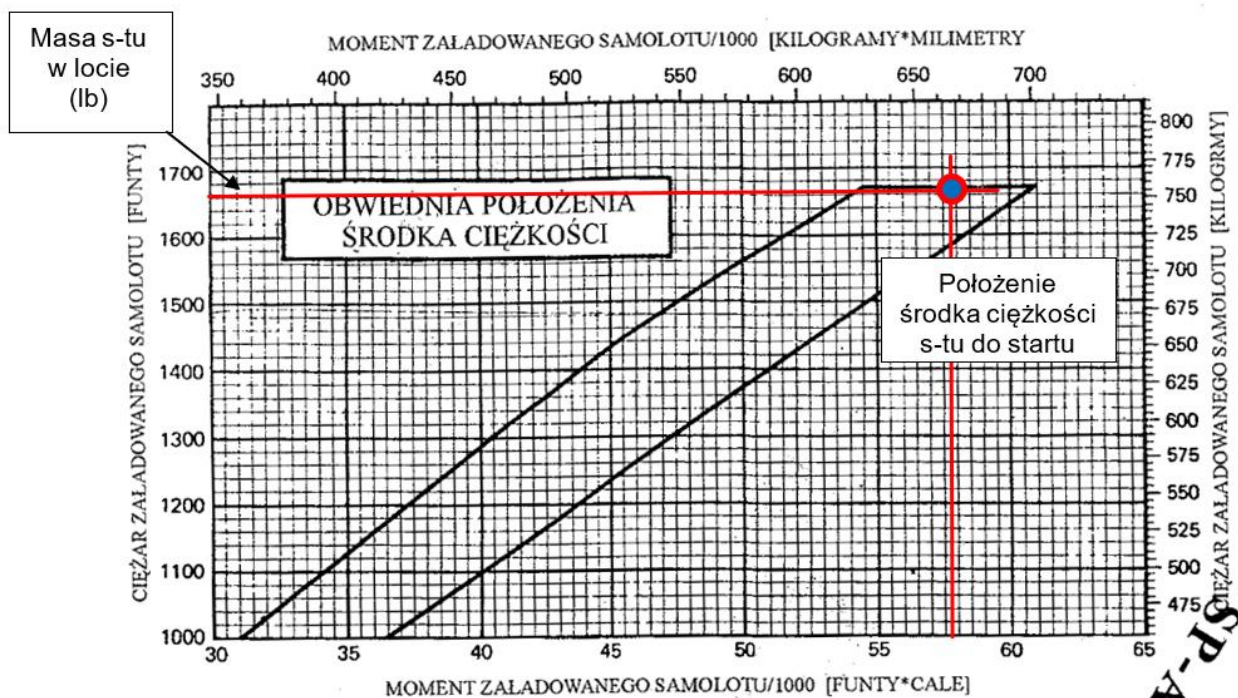
W oparciu o obwiednię położenia środka ciężkości wyznaczono graficznie położenie środka ciężkości samolotu do startu (Rys. 6).

Rys. 6. Graficzne wyznaczenie położenia środka ciężkości samolotu do startu [źródło: IUWL]
Środek ciężkości samolotu do startu znajdował się w przewidzianym zakresie.
