WYPADEK 2022/3434

PAŃSTWOWA KOMISJA BADANIA WYPADKÓW LOTNICZYCH

ZDARZENIE NR – 2022/3434

STATEK POWIETRZNY – Aero AT-3 R100, SP-PBC

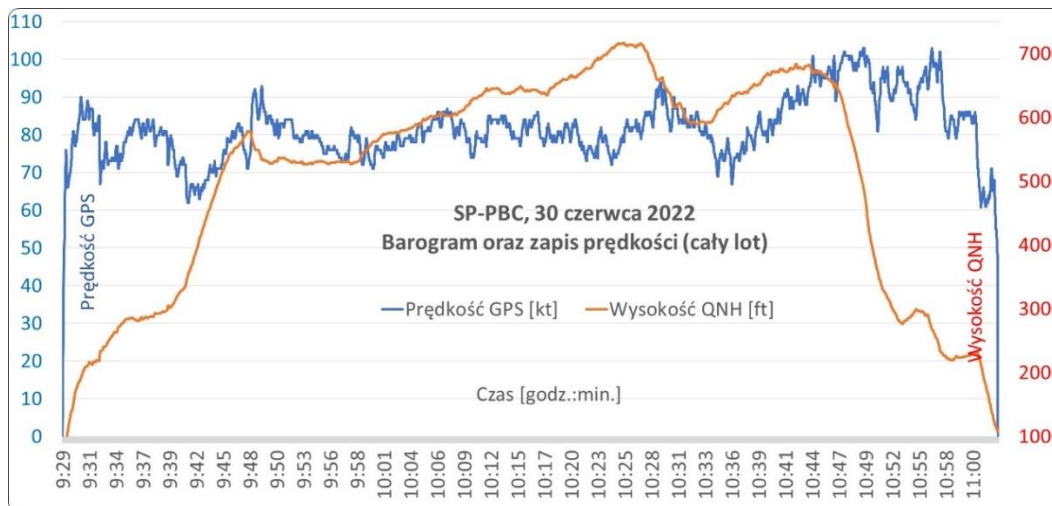
Elektroniczny system pomiaru parametrów lotu (komputer pokładowy) zapisał kompleksowo przebieg lotu. Na Rys. 6 przedstawiono barogram oraz zapis prędkości GPS z całego lotu. Zwraca uwagę zniżanie samolotu (od godz. 10:45), celem uniknięcia wlotu w przestrzeń kontrolowaną TMA EPKK.

Rys. 1. Barogram oraz zapis prędkości lotu na całej trasie [źródło: PKBWL]

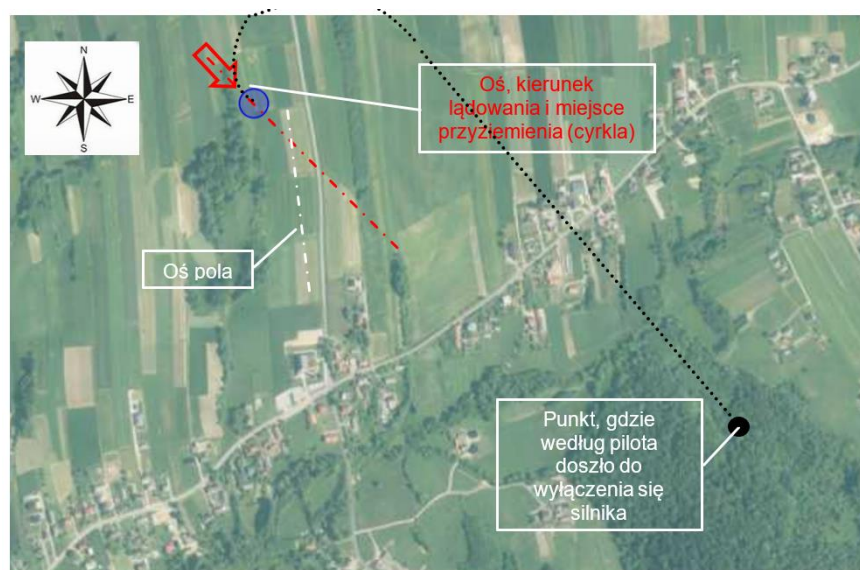
Prawdopodobną trajektorię szybowania do lądowania, po wyłączeniu się silnika, pokazano na Rys. 11.

**Rys. 6.** Prawdopodobna trajektoria szybowania do lądowania [źródło: Geoportal]
