RAPORT KOŃCOWY

Państwowej Komisji Badania Wypadków Lotniczych

2022/4500

Motolotnia Pipistrel

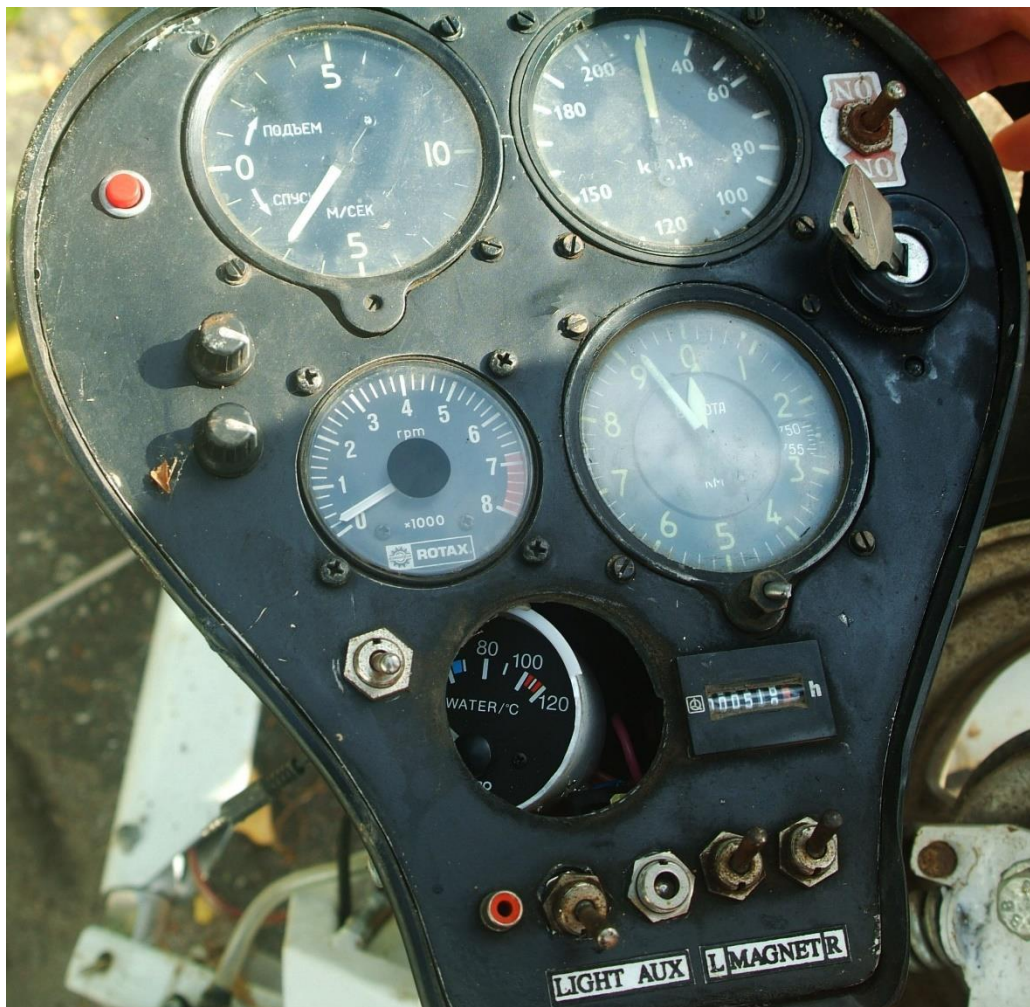
zębatą zmniejszającą obroty 1:2,5. Według wskazań na tablicy przyrządów (rys.1) silnik przepracował około 518 motogodzin, jednak bez uruchomienia silnika nie ma możliwości sprawdzenia czy ten zapis jest wiarygodny.

Rys. 1. Tablica przyrządów motolotni (źródło: PKBWL)
