# RAPORT WSTĘPNY

WYPADEK 2022/5134

ZDARZENIE NR – 2022/5134

STATEK POWIETRZNY – Samolot SKYVAN SC-7 3 Variant 100, SP-HIP

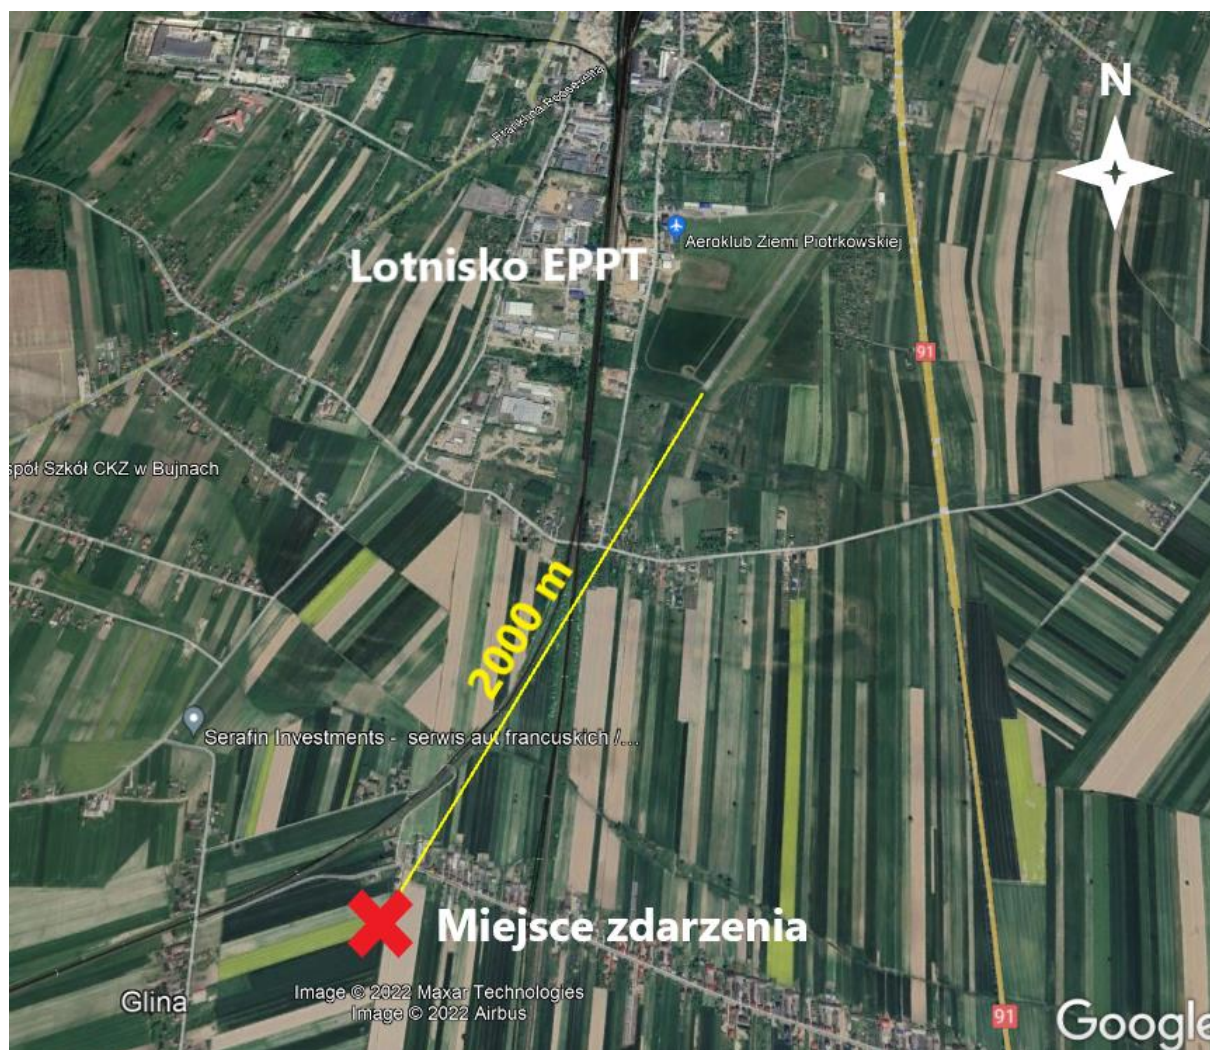
Okolo godziny 14:16 (LMT) samolot przeszedł na wznoszenie, następnie wyhamował i zmieniając kierunek lotu, przeszedł do lotu nurkowego i zderzył się z ziemią w pobliżu lotniska (Rys.1). W wyniku zderzenia pilot i pasażerka ponieśli śmierć na miejscu, a samolot został całkowicie zniszczony.

Rys. 1. Lokalizacja miejsca zdarzenia [źródło: PKBWL]

Do wypadku doszło w odległości około 2 km na południe od progu drogi startowej 03 lotniska EPPT (rys. 1).
