WYPADEK 2022/6240

PAŃSTWOWA KOMISJA BADANIA WYPADKÓW LOTNICZYCH

ZDARZENIE NR – 2022/6240

STATEK POWIETRZNY – Szybowiec MDM-1 „Fox”, SP-3828

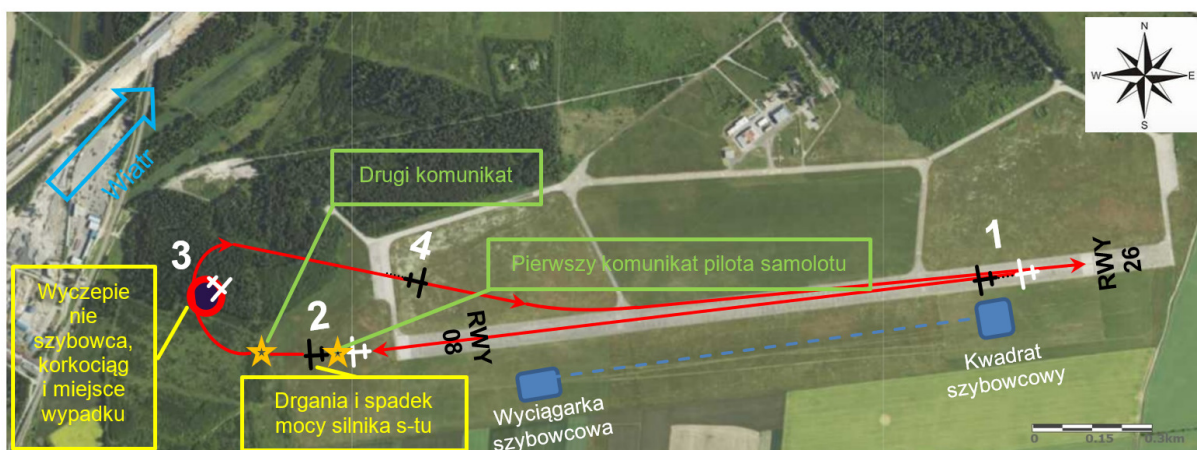
**Rys. 1** Trasa startu zespołu, miejsce wypadku szybowca oraz trasa lotu i lądowania samolotu holującego [źródło: Geoportal / PKBWL]

Pilot samolotu, rozpoczął zakręt w prawo (na północ), aby zawrócić do lotniska. Nadał drugi komunikat przez radio, sugerujący załodze szybowca wyczepienie się, jeśli to możliwe. W trakcie zakrętu od szybowca odczepiła się lina holownicza [3]. Pilot holujący odczuł wyczepienie, ale w lusterku wstecznym nie zobaczył szybowca. Pilot dokończył zakręt, zredukował obroty silnika i lądował „z wiatrem” [4]. Samolot zakończył dobieg w okolicach progu RWY 26, po wschodniej stronie lotniska.

Według zeznań świadków, po wyczepieniu liny, znajdujący się w zakręcie szybowiec uniósł lekko dziób do góry i wpadł w prawy korkociąg. Po chwili zniknął z pola widzenia świadków, wpadając do lasu po północno-zachodniej stronie lotniska, gdzie zderzył się z ziemią.

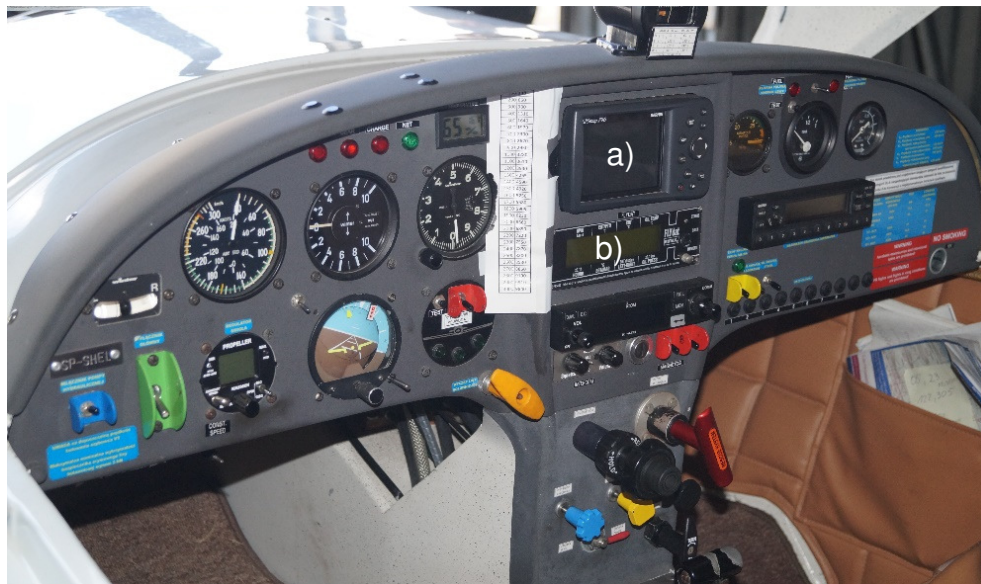
Rys. 11 Tablica przyrządów samolotu holującego: (a) GPS Garmin 296, (b) FLYdat [źródło: PKBWL]

Samolot posiadał zabudowany GPS Garmin 296, który nie zawierał karty pamięci. W tablicy przyrządów znajdowało się także urządzenie FLYdat, monitorujące parametry pracy silnika Rotax (Rys. 11).
