Państwowa Komisja Badania Wypadków Lotniczych

RAPORT KOŃCOWY

2023-0008

**Blue Sky Balloons, lot z pasażerami
Cameron Balloons, Z-160, SP-BOK
Bór, EPNT**

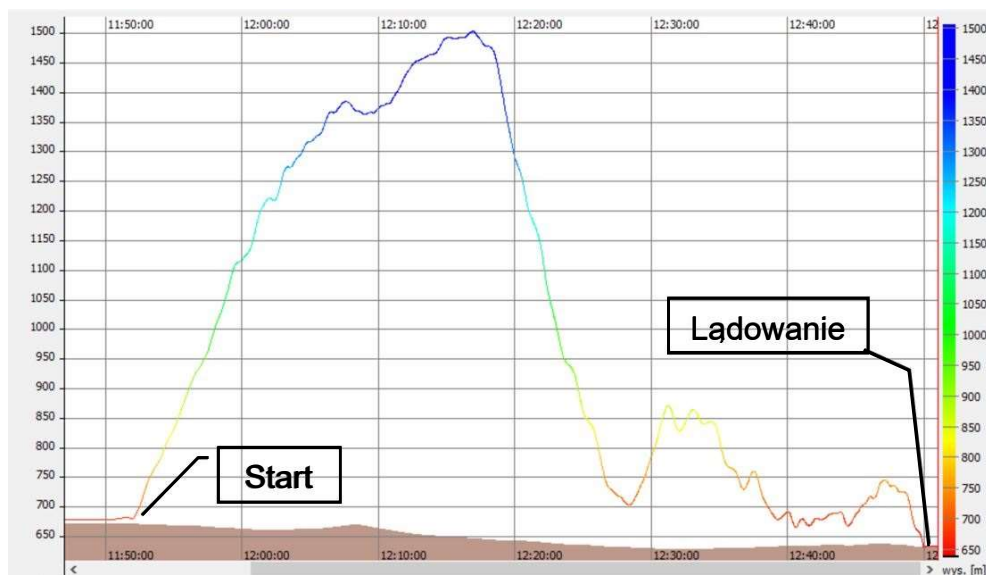
Lot przebiegał normalnie. Balon wznosił się na wysokość ok. 850 m AGL i przez ok. 30 min przemieszczał ze średnią prędkością 10 km/h oraz ze średnim kursem 35°. Następnie pilot obniżył wysokość do ok. 150 m AGL, gdzie wiatr zmieniał kierunek. Przebieg lotu, od startu do lądowania, został przedstawiony na barogramie (Rys. 1).

Rys. 1. Barogram lotu, wysokości AMSL [źródło: SeeYou]

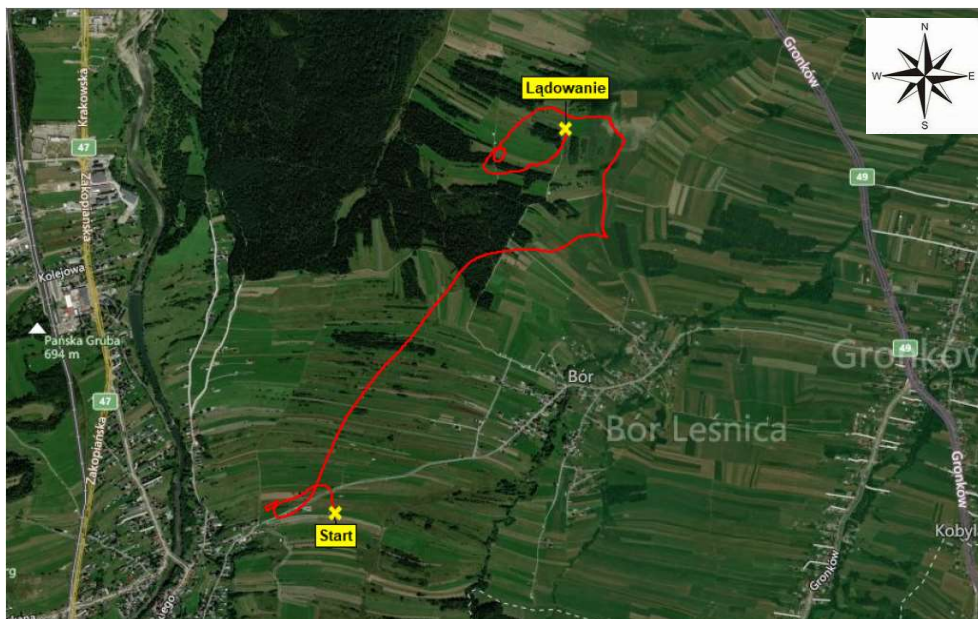
Rys. 2. Trasa lotu balonu SP-BOK od startu do lądowania [źródło: pilot – zapis z rejestratora lotu]

Po 47 min lotu (ok. 12 min przed planowanym lądowaniem) balon zaczął przemieszczać się w kierunku południowo-zachodnim (S-W). Ponieważ po zachodniej stronie znajdowało się rozległe torfowisko, a zapas gazu nie gwarantował przelotu nad nim, pilot podjął decyzję o lądowaniu.

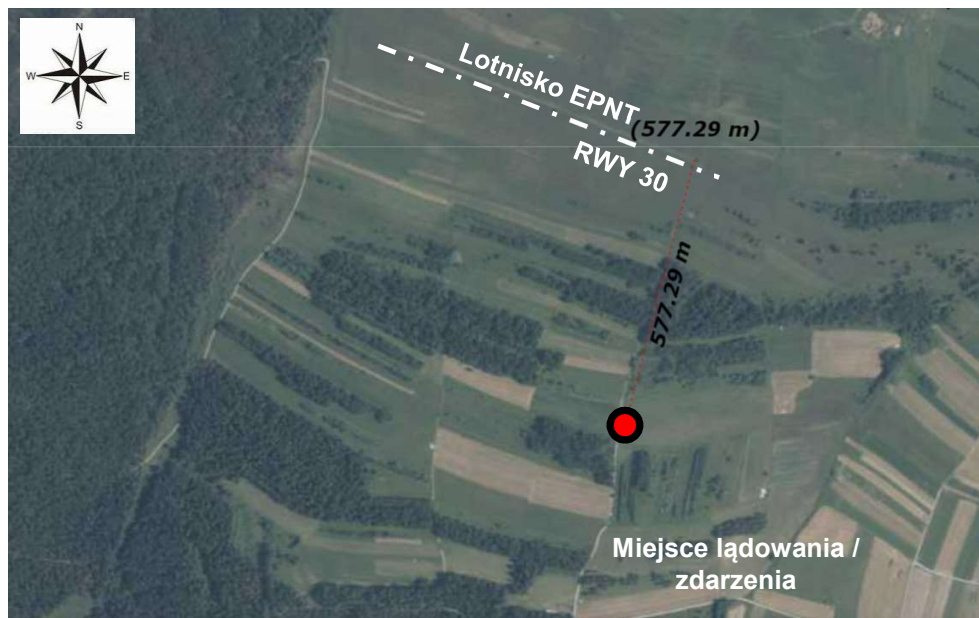
Lądowanie nastąpiło na skraju trawiastej łąki, w odległości ok. 600 m na południe od początku RWY 30 lotniska EPNT, tuż przy gruntowej drodze oraz sąsiednim polu, odgrodzonym od drogi siatką (Rys. 6, patrz także Rys. 3).

Rys. 6. Miejsce lądowania/zdarzenia i odniesienie do położenia RWY 30 lotniska EPNT [źródło: Geoportal]
