RAPORT KOŃCOWY

Państwowej Komisji Badania Wypadków Lotniczych

2023-0083

Aeroprakt A-22L2, SP-SWOZ

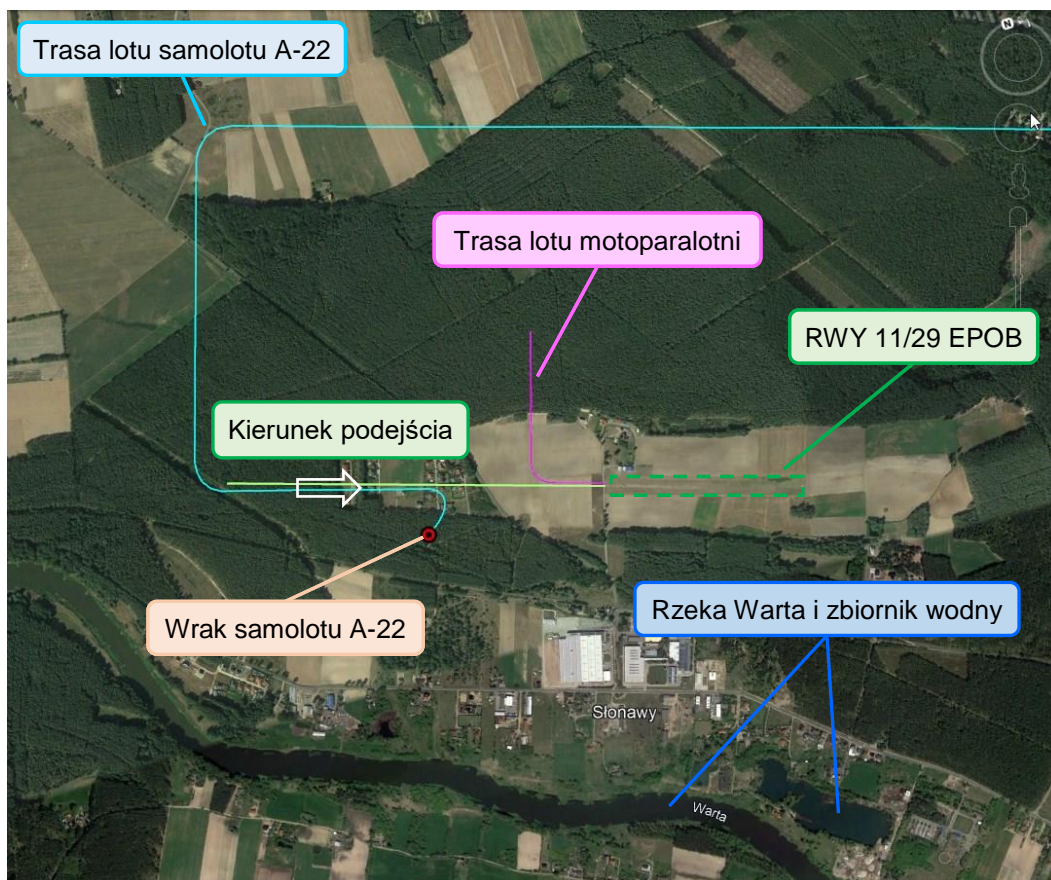
Rys. 1. Szkic trasy lotu samolotu A-22 [źródło: pilot samolotu]

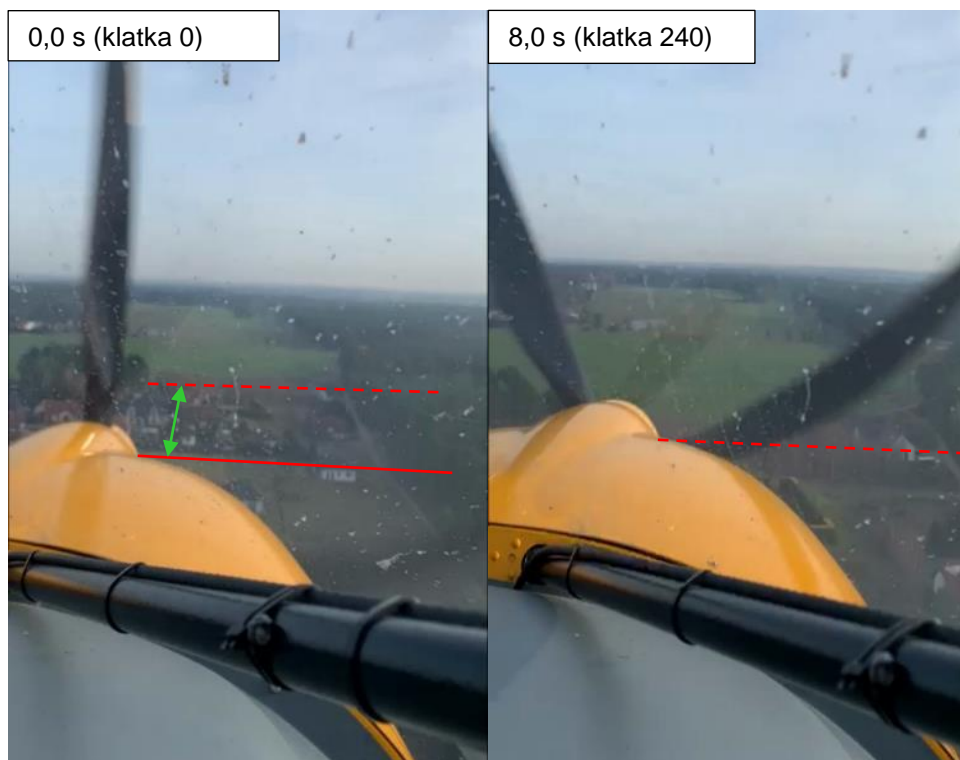
Prędkość lotu została obliczona na podstawie filmu zawierającego zapis 8 s lotu na prostej do lądowania. Obliczenie prędkości lotu względem terenu wykonano poprzez naniesienie linii odpowiadającym położeniu samolotu w czasie 0,0 s oraz 8,0 s (rys. 5.)

Rys. 5. Klatki z filmu wykorzystane do obliczenia prędkości samolotu A-22L2

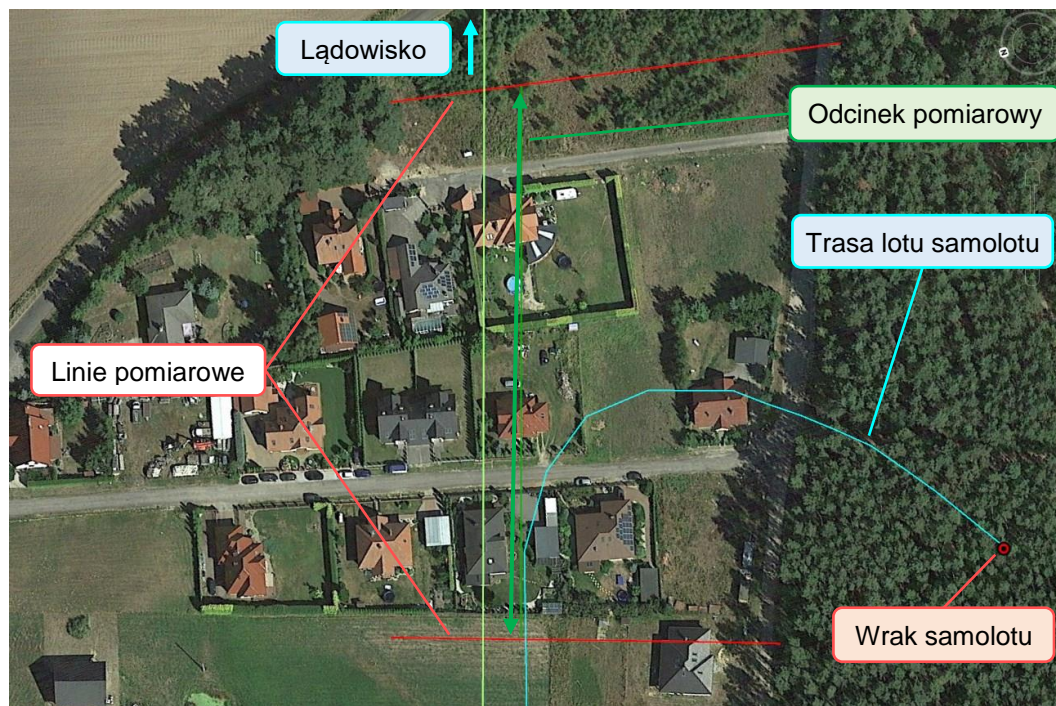
Otrzymane linie zostały naniesione na obraz terenu w programie Google Earth (rys. 6.) Długość przebytej drogi wyniosła 160 m, a samolot pokonał ją w czasie 8 s. Obliczona prędkość samolotu względem terenu wyniosła 20 m/s, czyli 72 km/h.

Rys. 6. Linie pomiarowe naniesione w programie Google Earth

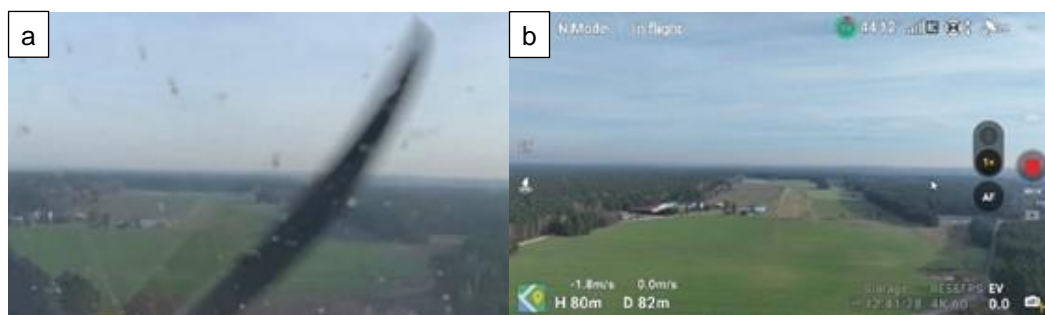
Rys. 8. Widok lotniska a – klatka filmu z kabiny, b – klatka filmu z drona

W celu określenia wysokości lotu samolotu w czasie rozpoczęcia zakrętu zakończony przeciągnięciem wykonano lot dronem w tym rejonie. Porównanie obrazów zapisanych z kabiny samolotu oraz drona pozwoliło na określenie wysokości lotu samolotu na około 80 m AGL. Wartość ta zawiera się w przedziale wysokości wskazanej przez pilota.
