Państwowa Komisja Badania Wypadków Lotniczych

RAPORT WSTĘPNY

2023-0053

MDM-1 M FOX, SP-8000

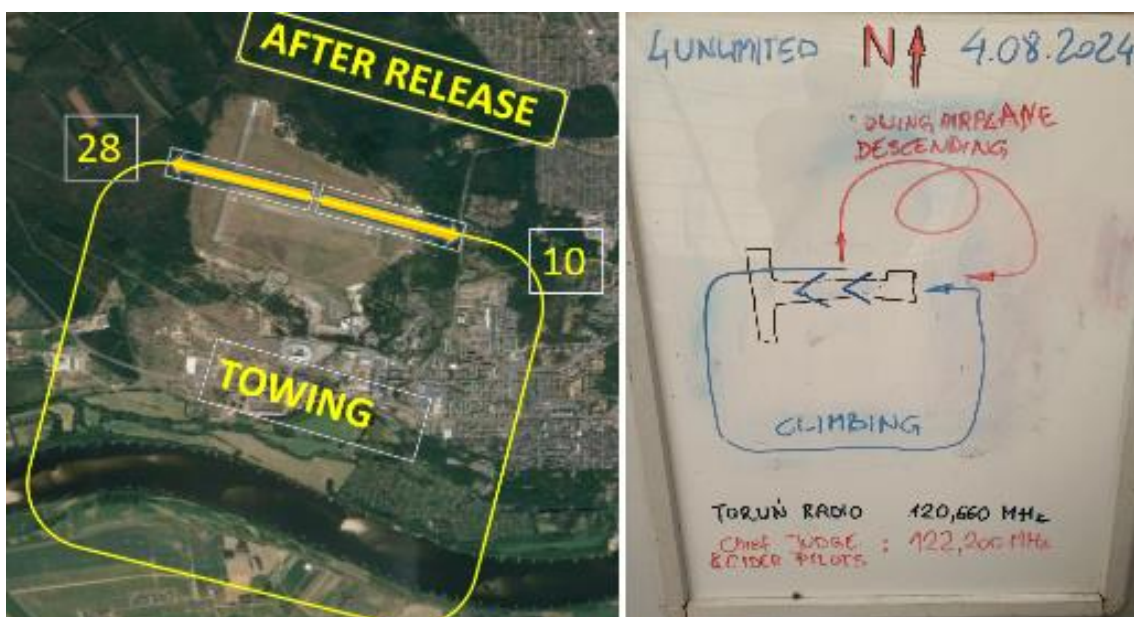
Rysunek 1. Schemat organizacji ruchu nadlotniskowego przedstawiony na odprawie przed lotami (po lewej) i znajdujący się na starcie szybowcowym w kwadracie (po prawej)
[źródło: organizator zawodów]

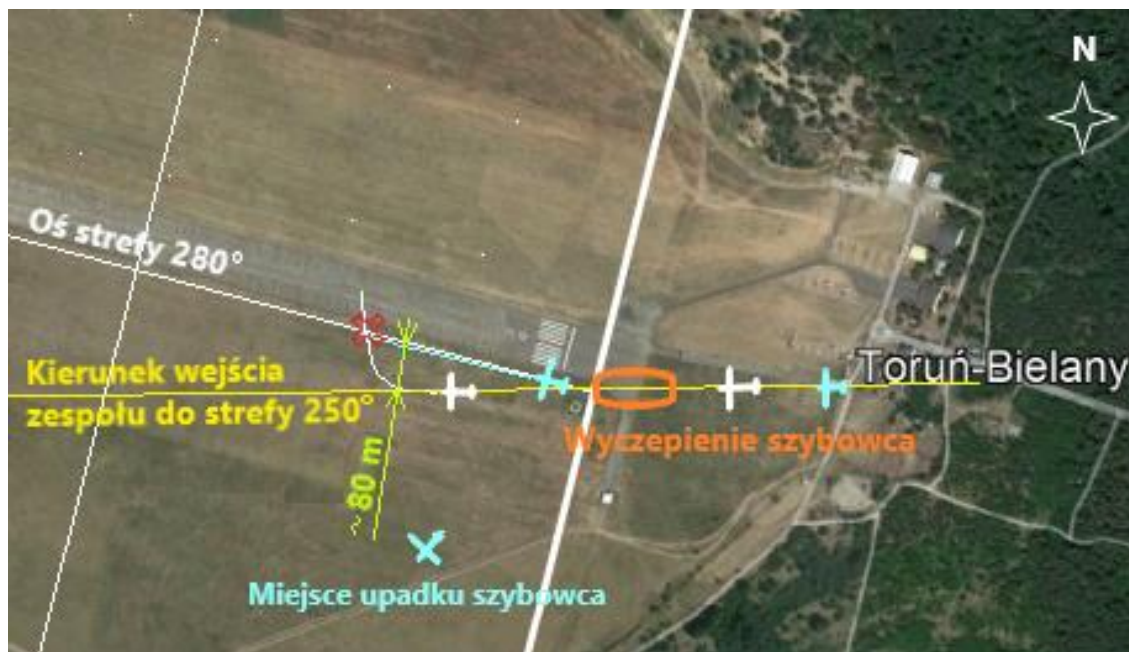
Rysunek 4. Okolice miejsca zdarzenia [źródło: Geoportal/PKBWL]
