RAPORT WSTĘPNY

2024-0025

Bell Textron Inc., Bell 505

Wiciejów k/ m. Mrozy

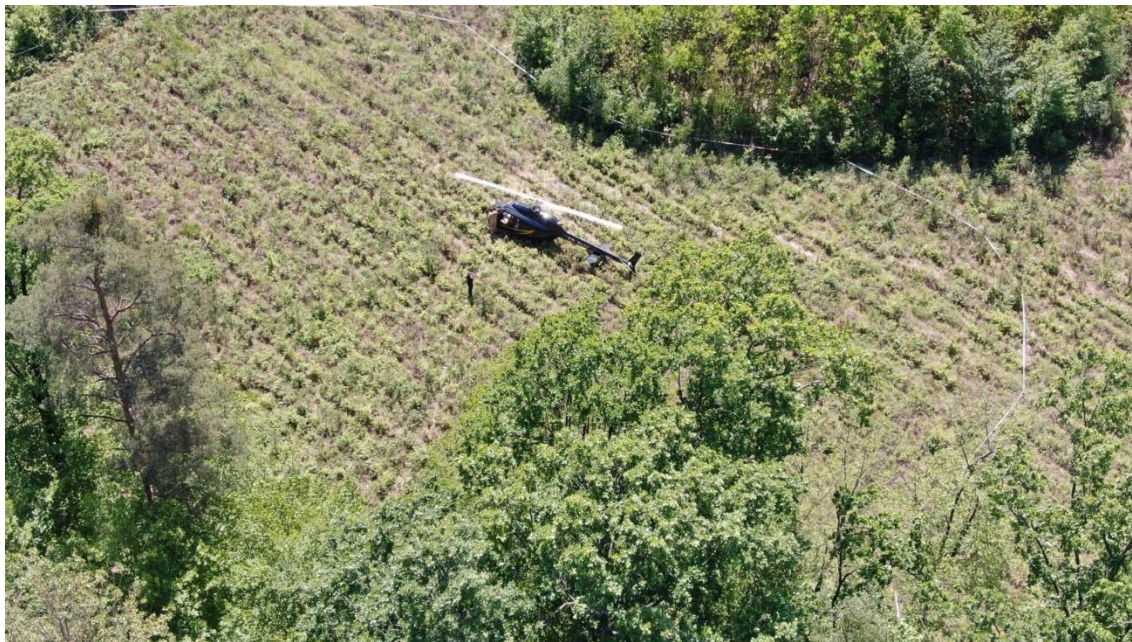
Rysunek 1. Miejsce awaryjnego lądowania m. Wiciejów 52°08'33" N 21°40'32" E.
[źródło: <https://tvn24.pl/tvnwarszawa>]

Mając przed sobą leśną polanę wykonał lądowanie zapobiegawcze na autorotacji. Po wylądowaniu włączył ELT. Wyłączył zasilanie elektryczne, zahamował łopaty wirnika głównego, po czym nakazał podróżnym natychmiast opuścić śmigłowiec. Pilot oraz podróżni opuścili pokład śmigłowca o własnych siłach. Po przybyciu służb ratowniczych pilot i pasażerowie zostali przetransportowani do szpitali.
