# RAPORT WSTĘPNY

Państwowej Komisji Badania Wypadków Lotniczych

**2025-0071**

Samolot, Bristell S-LSA (RG), SP-SBSB

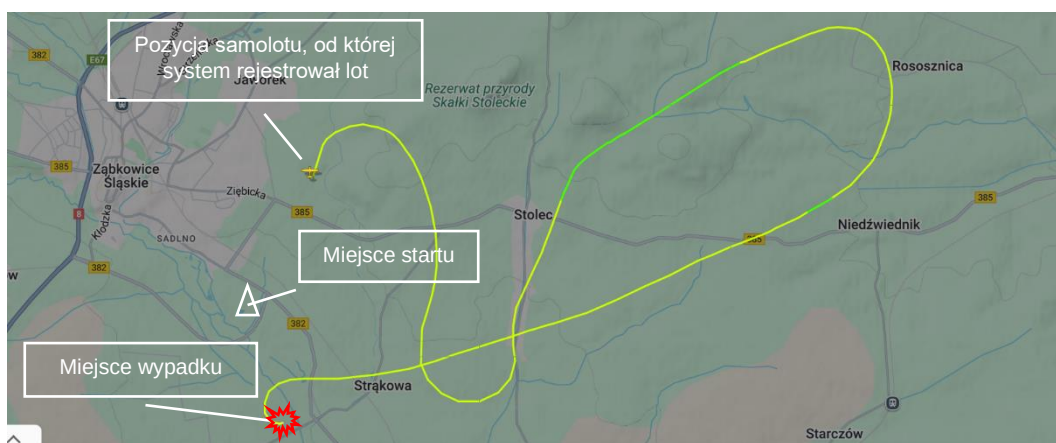
Start do lotu nastąpił około godz. 12:15 czasu lokalnego. Prawdopodobna trajektoria lotu, do miejsca wypadku, została zarejestrowana przez system FlightRadar24 (Rys. 1). Na podstawie tego zapisu oraz odsłuchu korespondencji pilota ze służbą FIS „Poznań” odtworzono częściowo przebieg lotu.

Rys. 1 Zapis prawdopodobnej trajektorii lotu pozyskany ze strony internetowej <https://www.flightradar24.com/>
