# RAPORT KOŃCOWY

WYPADEK 1393/18

STATEK POWIETRZNY – Samolot ultralekki QUALT 200 L, SP-SYGT

DATA I MIEJSCE ZDARZENIA – 31 maja 2018, Bobrowniki

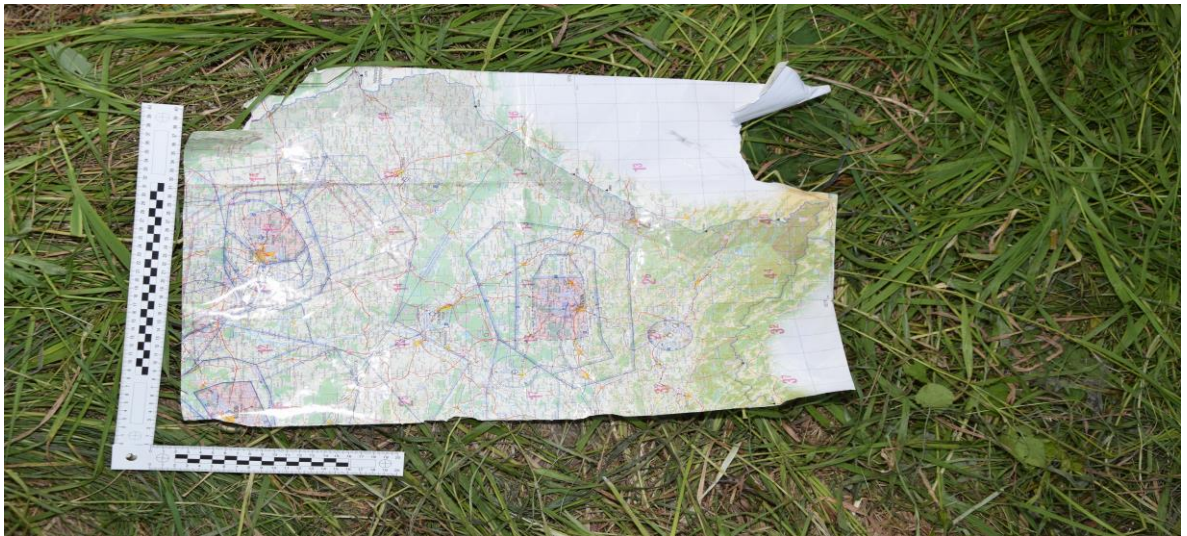
Rys. 20 – fragment mapy (źródło: policja)

Rozbicie skrzydłem owiewki kabiny spowodowało, że przedmioty znajdujące się w kabinie wyleciały z niej i zostały rozrzucone na znacznym obszarze. Zostały one zebrane przez policję. Wśród nich znajdowały się między innymi plecak pilota, mapy

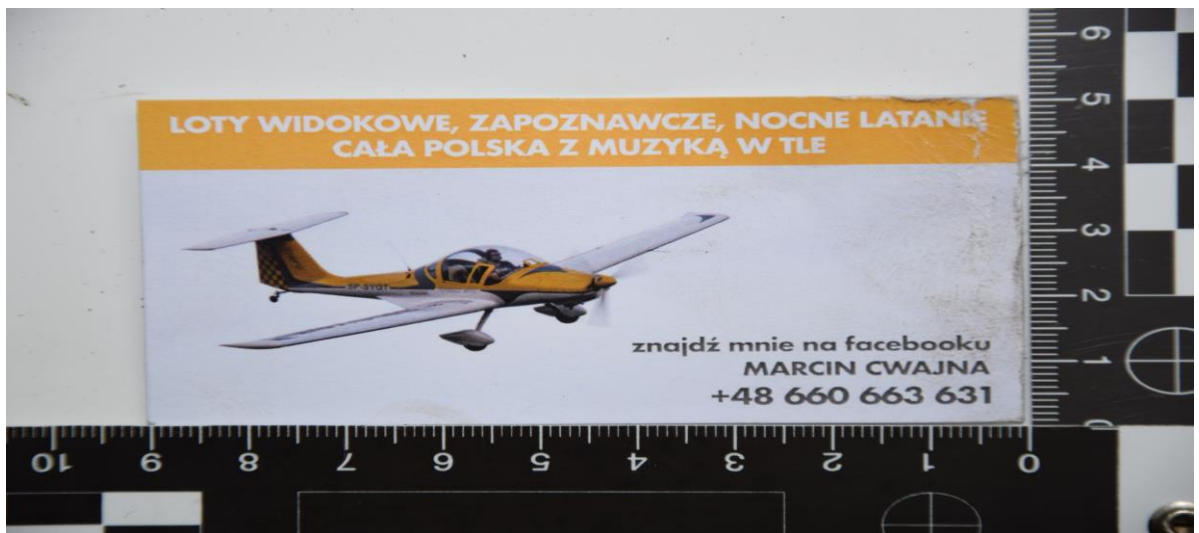
Rys. 21 – wizytówka pilota (źródło: policja)

(rys. 20) oraz wizytówki pilota (rys.21) reklamujące wykonywanie lotów, w tym lotów nocnych.
