# RAPORT KOŃCOWY

## WYPADEK

ZDARZENIE NR – 2310/17

STATEK POWIETRZNY – Szybowiec SZD-50-3 Puchacz, SP-3782

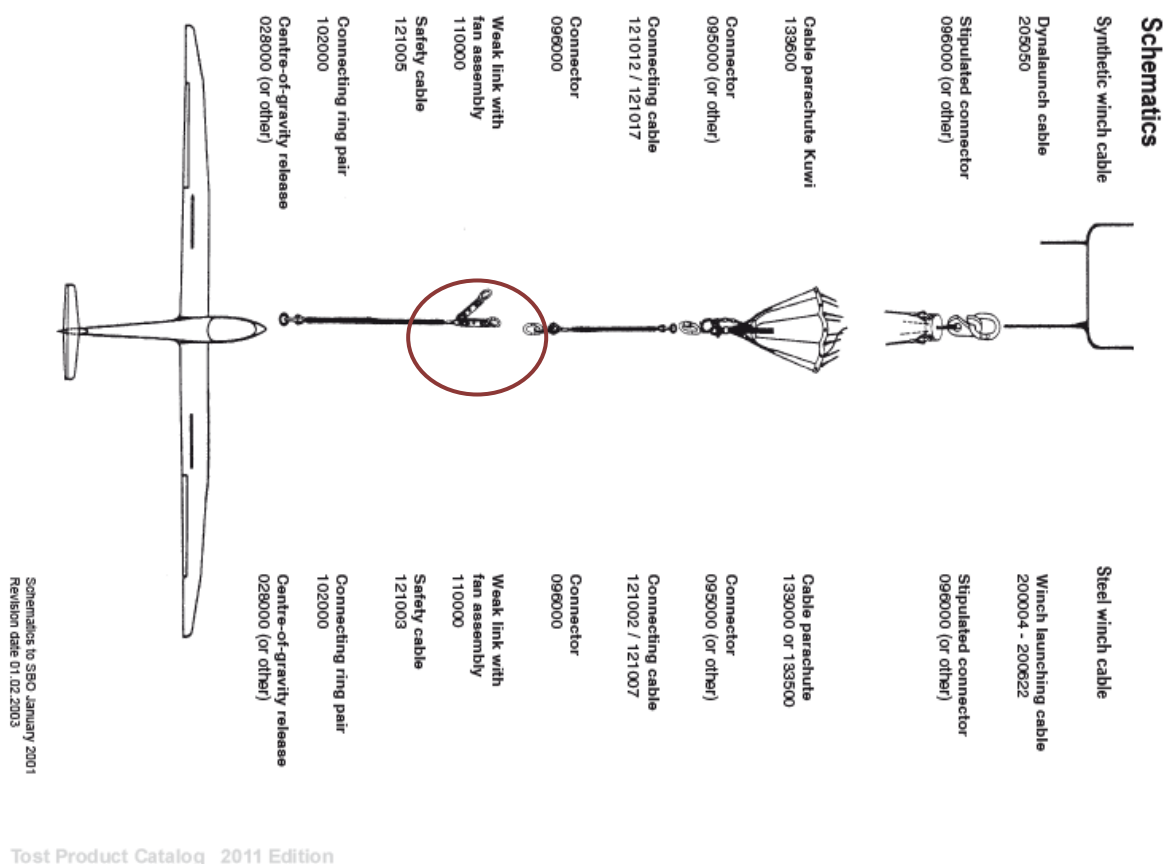
Rys. 4. Fragmenty zestawu liny wyciągarkowej [źródło: katalog producenta – Tost]

Przejście na duże kąty wznoszenia powoduje gwałtowny, dynamiczny przyrost obciążenia na liny wyciągarkowej, przejmowany przez bezpiecznik zrywowy (ang. *weak link*) zamontowany pomiędzy końcówką liny z przyponem (ang. *safety cable*) a spadochronikiem liny wyciągarkowej (ang. *cable parachute* – Rys. 4). Bezpiecznik jest elementem, który występuje na lince holowniczej w celu zabezpieczenia konstrukcji szybowca przed osiągnięciem obciążeń przekraczających wartości dopuszczone przez producenta.

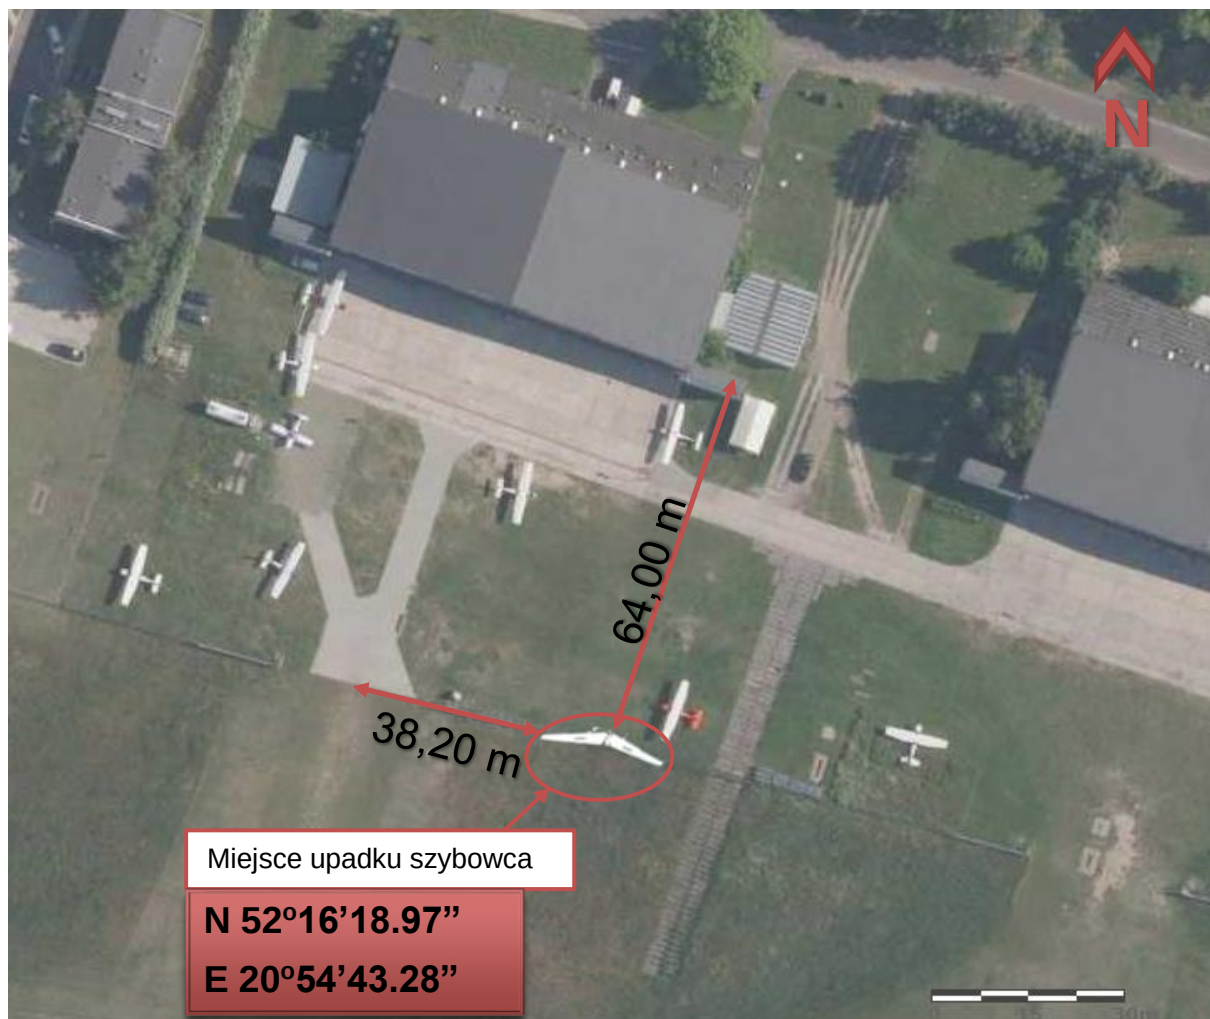
Rys. 3. Miejsce upadku szybowca ze schematycznie zaznaczonym położeniem szybowca  
[źródło: geoportal]

Uszkodzeniu uległa infrastruktura lotniska – zniszczone ogrodzenie w miejscu upadku szybowca.

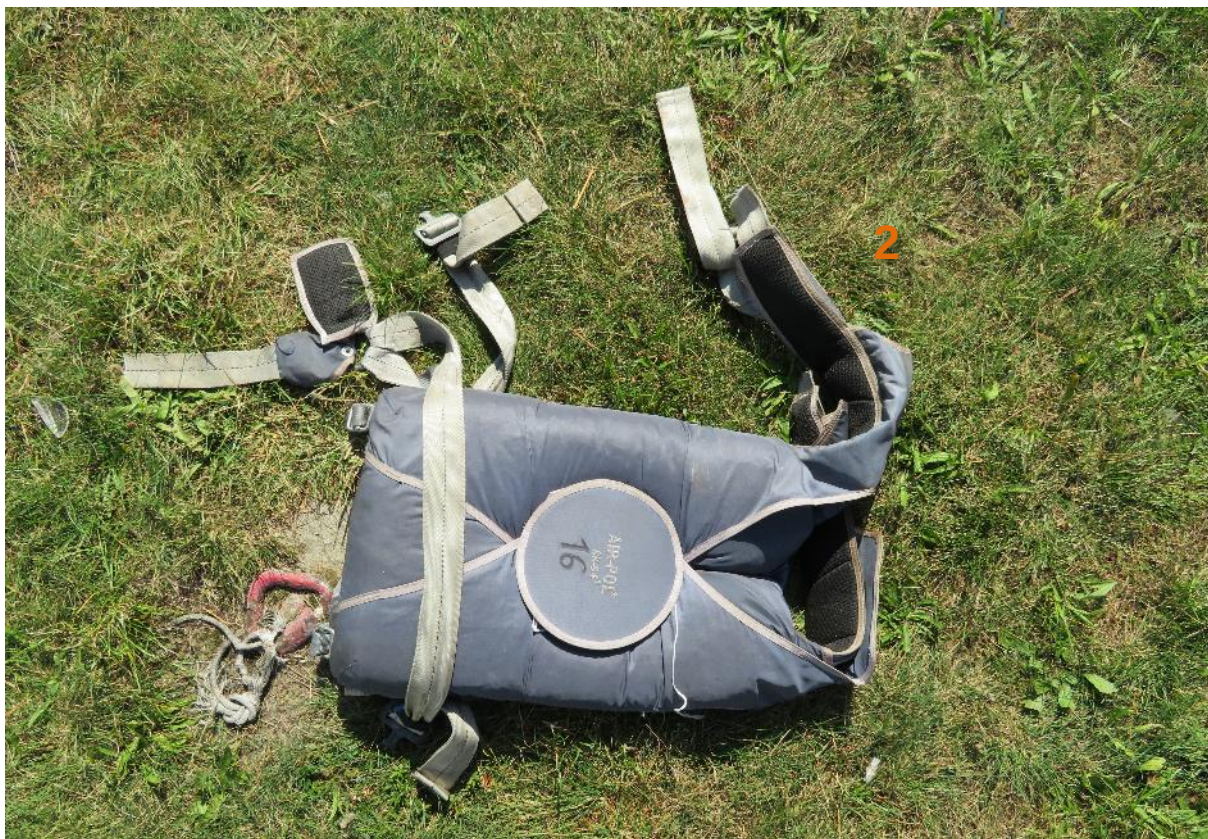
Rys. 10. Spadochron ratowniczy AIR-POL SK-94 z przeciętymi w czasie akcji ratowniczej pasami

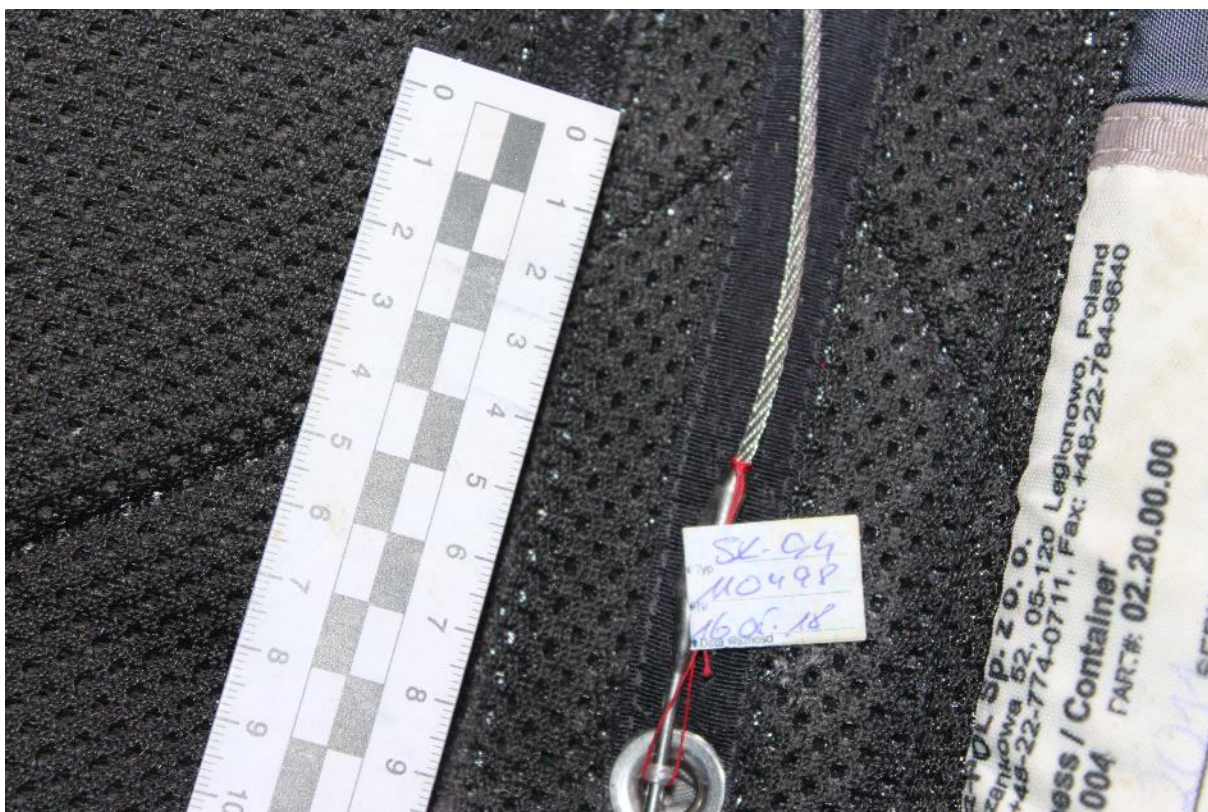
Rys. 11. Metryczka spadochronu ratowniczego AIR-POL SK-94 z datą przełożenia ważną do 16.05.2018 r. [źródło: policja]

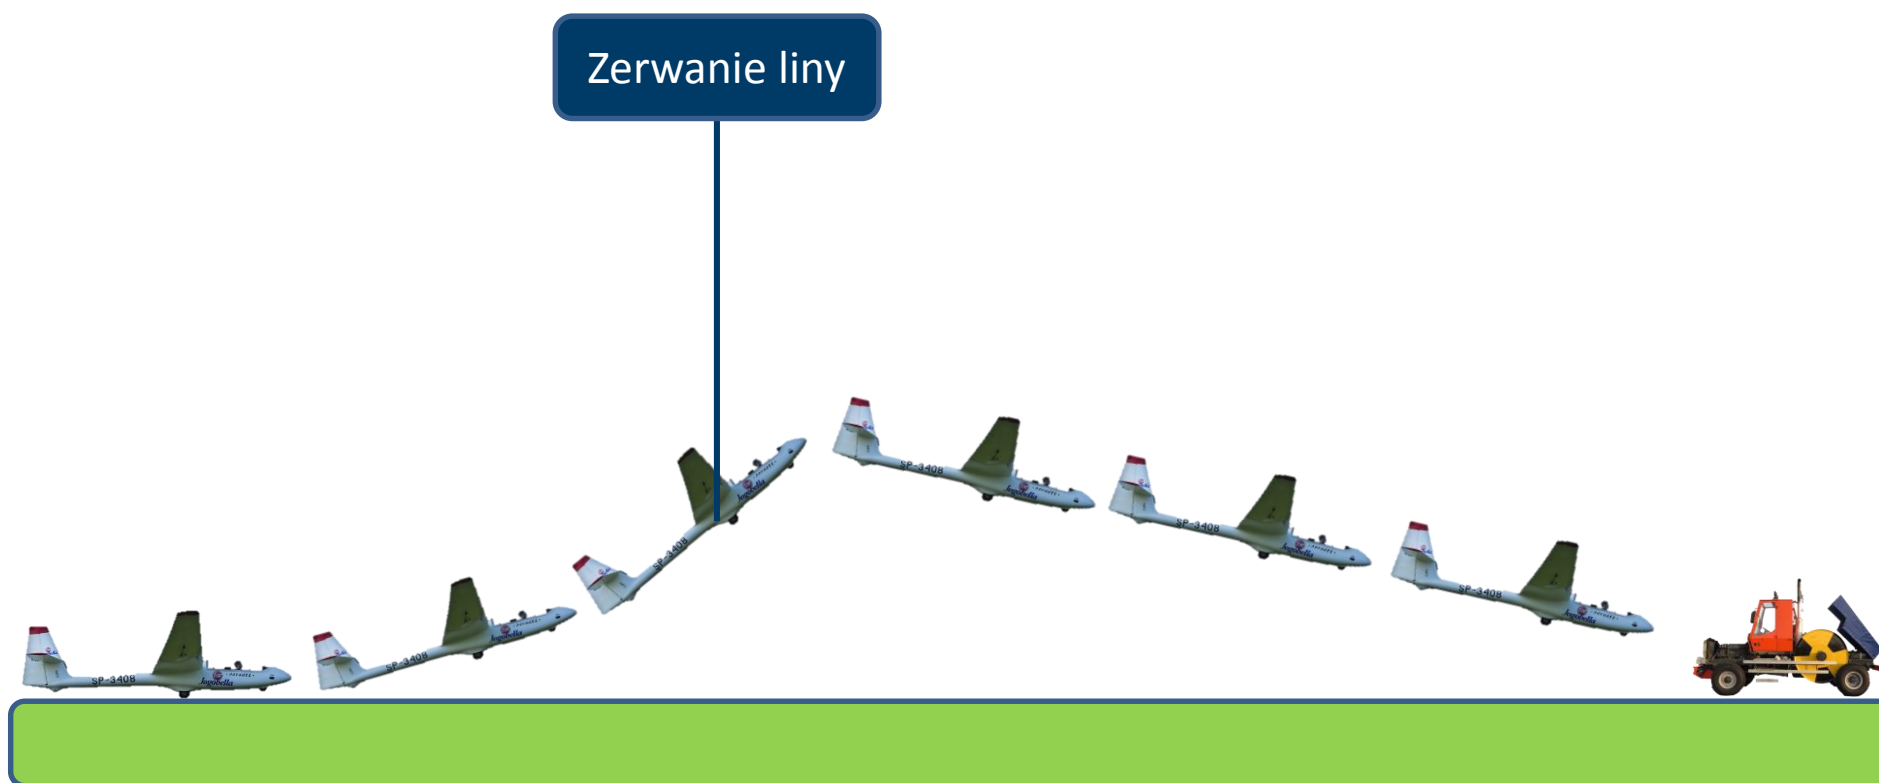
# Wariant A

**Zerwanie liny poniżej 100m (wysokości pogładowe decyzje ostatecznie podejmuje dowódca statku powietrznego) wykonujemy lądowanie na wprost.**

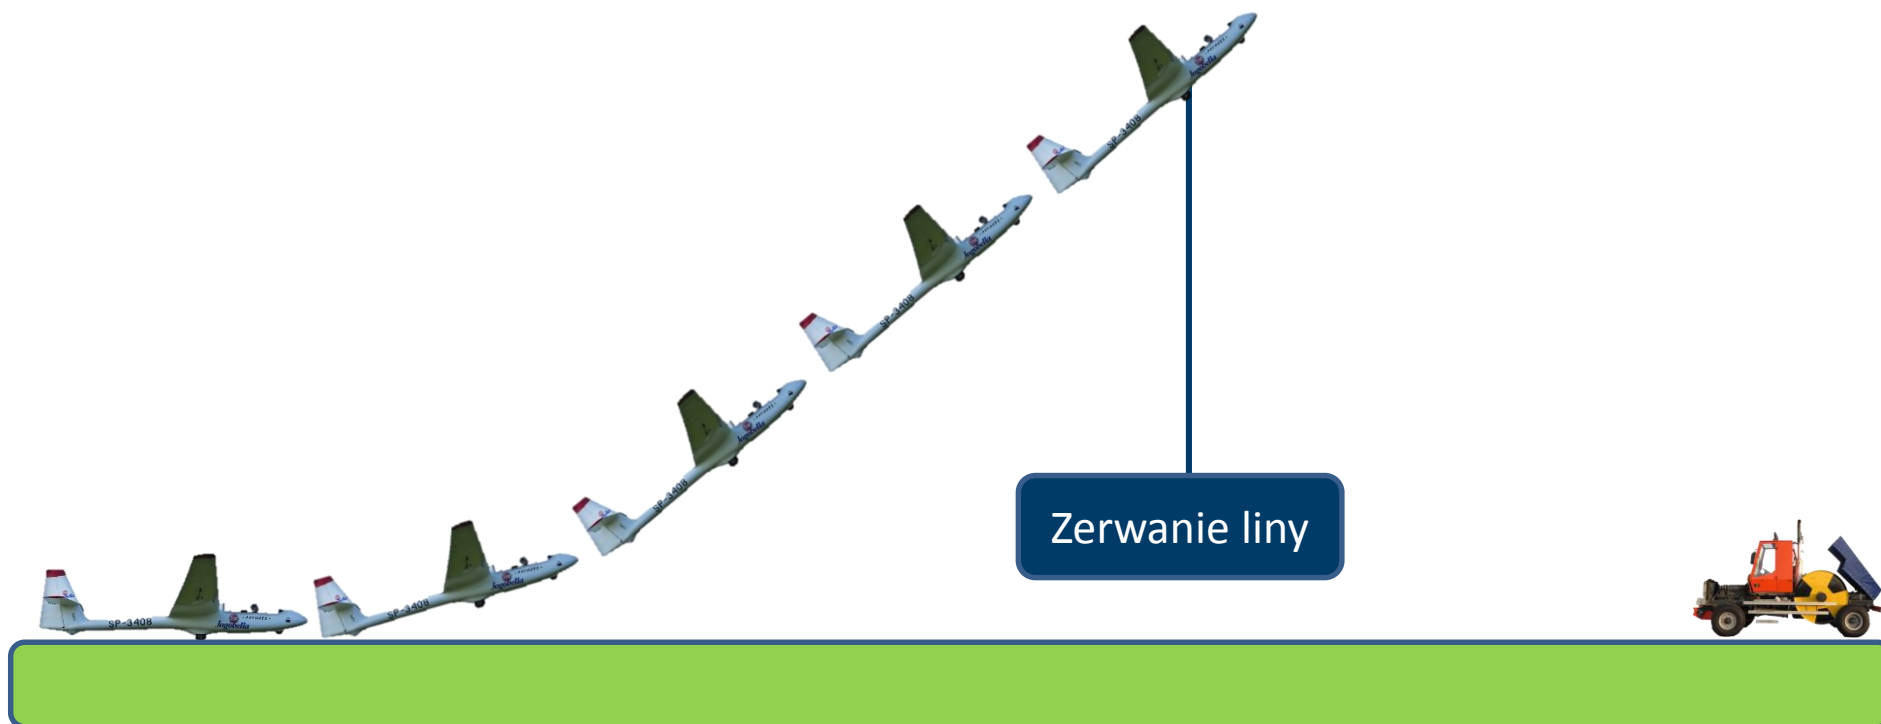
# Wariant B

**Zerwanie liny między około 100 - 200m (wysokości pogładowe decyzje ostatecznie podejmuje dowódca statku powietrznego) wykonujemy zakręt o 180 stopni pod wiatr i lądujemy na kierunku przeciwnym do kierunku startu.**

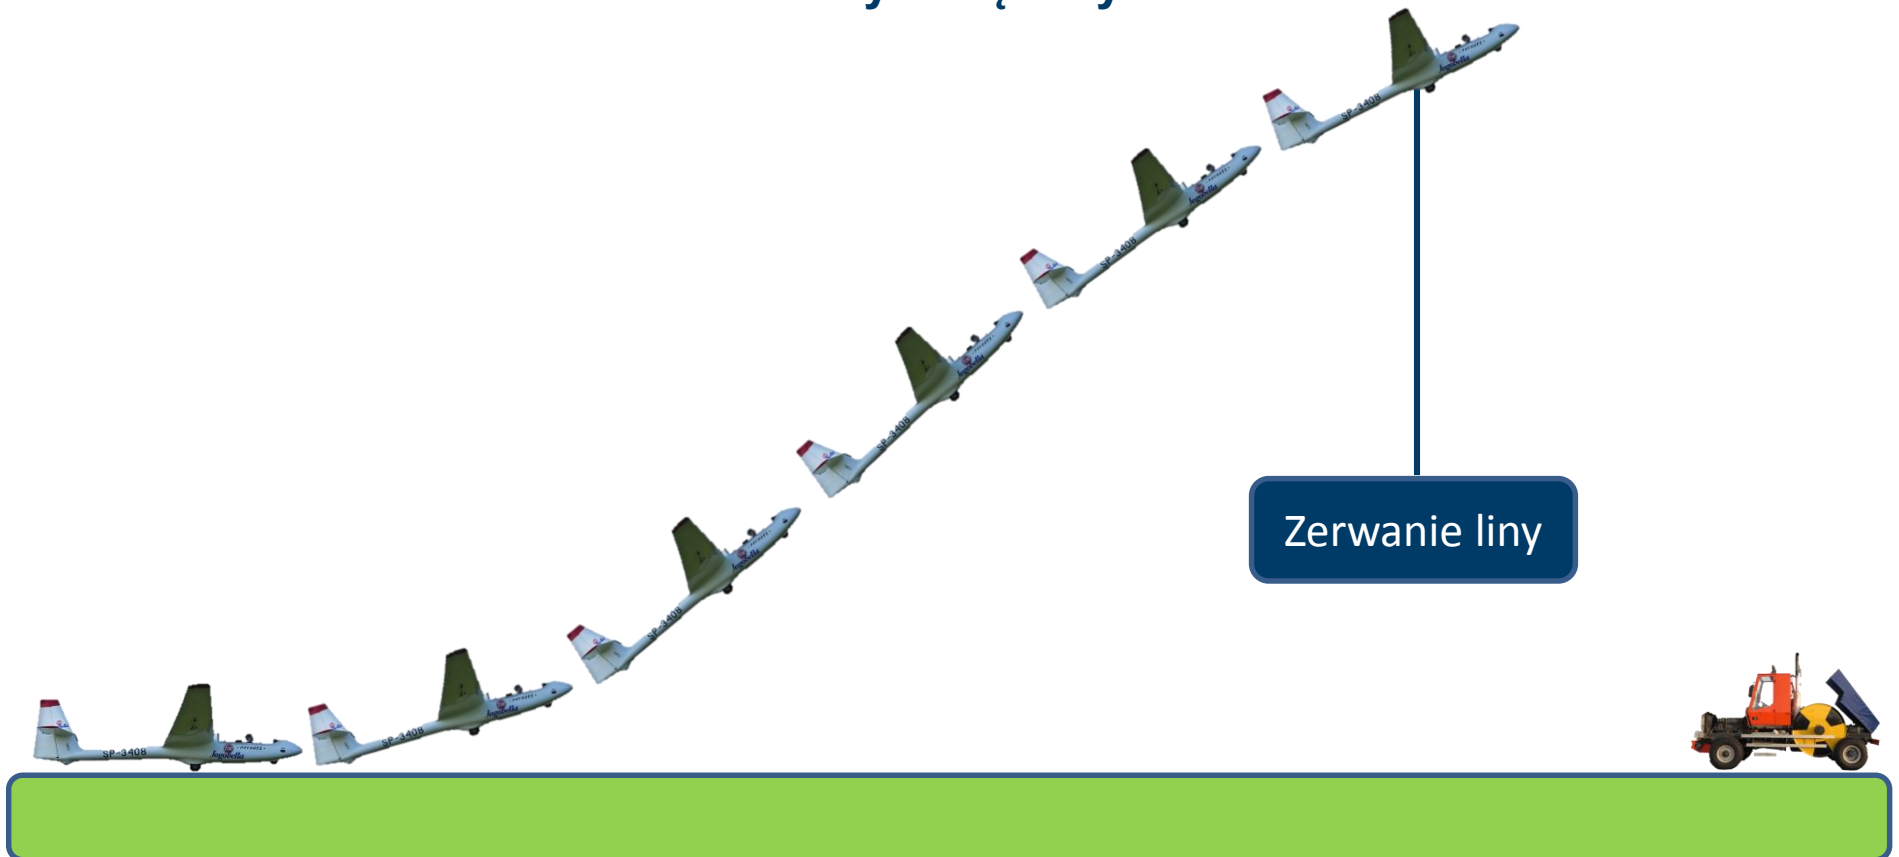
# Wariant C

**Zerwanie liny powyżej 200m (wysokości pogładowe decyzje ostatecznie podejmuje dowódca statku powietrznego) wykonujemy krąg dwuzakrętowy lub trzyczakrętowy.**

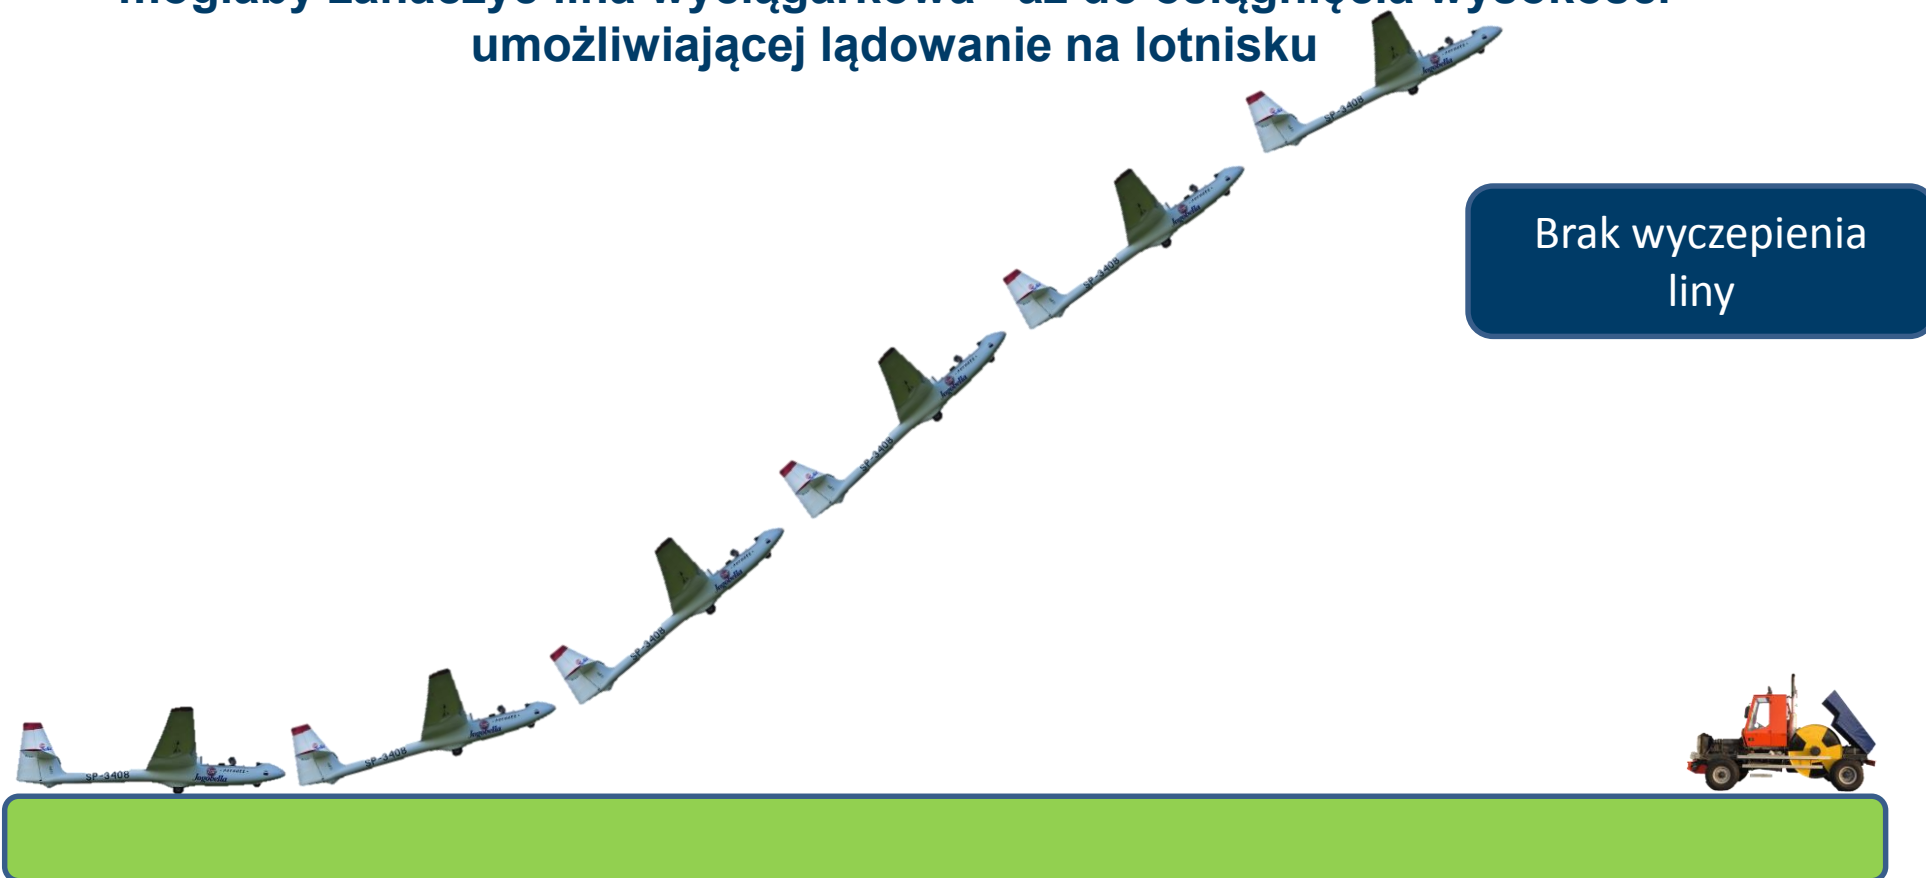
# Niewyczepienie liny wyciągarkowej

**Postępowanie w sytuacji nie wyczepienia liny wyciągarkowej – krążyć na zwiększonej prędkości nad częścią terenu pozbawioną przeszkód o które mogłaby zahaczyć lina wyciągarkowa - aż do osiągnięcia wysokości umożliwiającej lądowanie na lotnisku**
