# RAPORT KOŃCOWY

ZDARZENIE NR 580/16

STATEK POWIETRZNY – Śmigłowiec McDonnell-Douglas MD-500E, N60EP

DATA I MIEJSCE ZDARZENIA – 7 kwietnia 2016 r., Suwałki

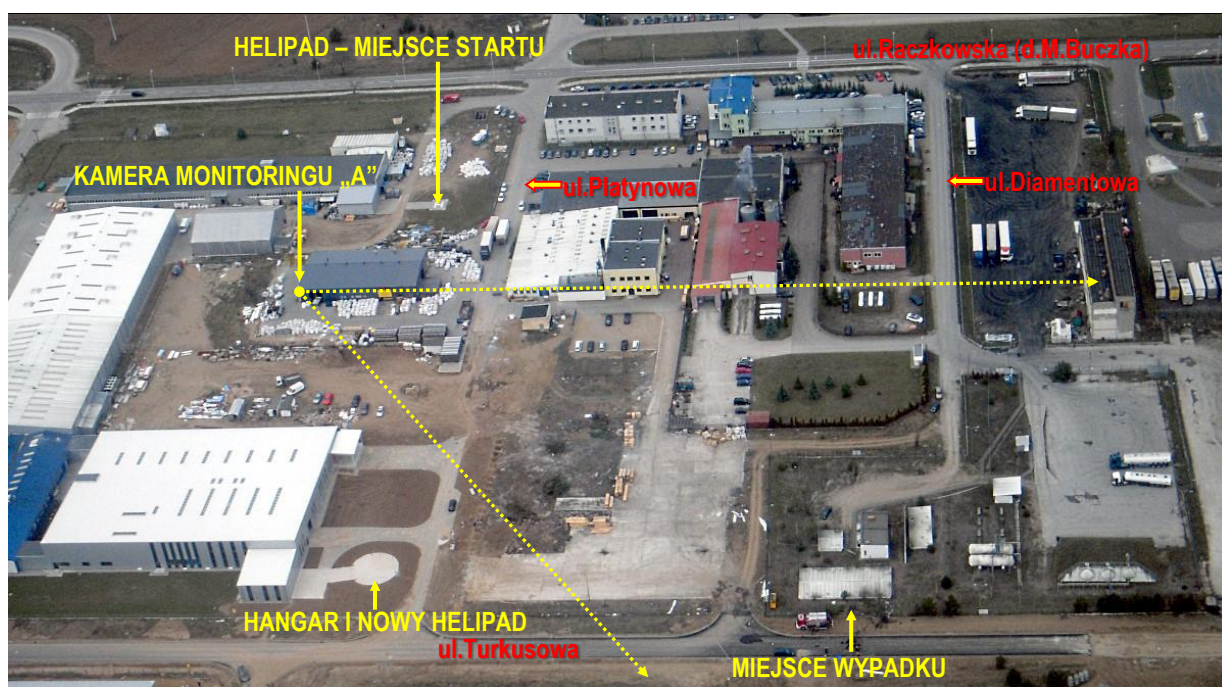
3 – Teren i okolica firmy Salag Sp. z o.o. Sp. Komandytowa na zdjęciu lotniczym. Zaznaczono położenie i kątowny zasięg strefy obserwacji kamery monitoringu przemysłowego „A”, z której pochodzą zdjęcia wykorzystane na ilustracji [8] poniżej. [fot.I.Przybyła, Suwalska Szkoła Lotnicza].

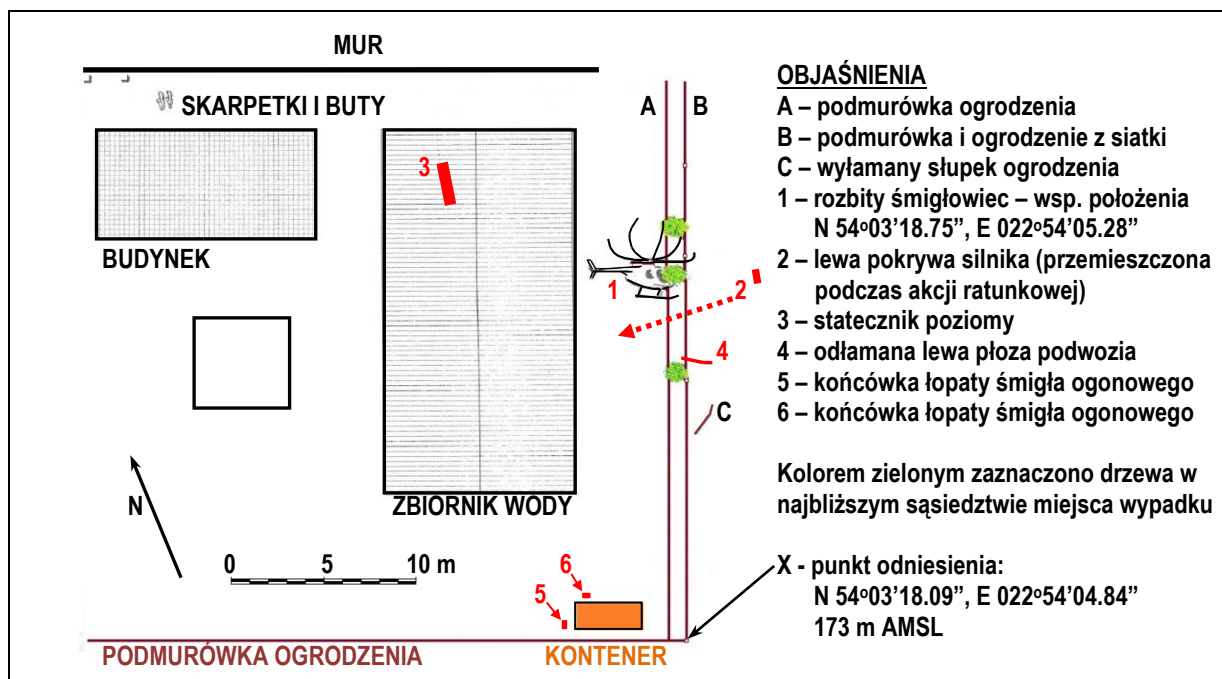
Po utracie panowania pilota nad śmigłowcem wszedł on w obrót w prawo z jednoczesnym przechyleniem w lewo. Jako pierwsza weszła w kontakt z podłożem (i rosnącymi w miejscu upadku młodymi drzewami) płoza lewego podwozia, a następnie łopaty wirnika głównego (z powodu odkształcenia wirnika głównego

„w tulipan”). Taka kolejność zderzenia z ziemią a następnie odłamywanie lewej płozy i goleni lewego podwozia sprzyjały pochłonięciu części energii zderzenia. W trakcie zderzenia z ziemią doszło też do złamania belki ogonowej i obcięcia łopat śmigła ogonowego przez łopaty wirnika głównego, opadające sprężyste po uderzeniu śmigłowca w ziemię, które następnie powróciły do stanu odkształcenia „w tulipan”. Nie stwierdzono, aby jakkolwiek część śmigłowca odpadła od niego przed zderzeniem z ziemią.

4 – Szkic miejsca wypadku [w oparciu o materiały KMP Suwałki].

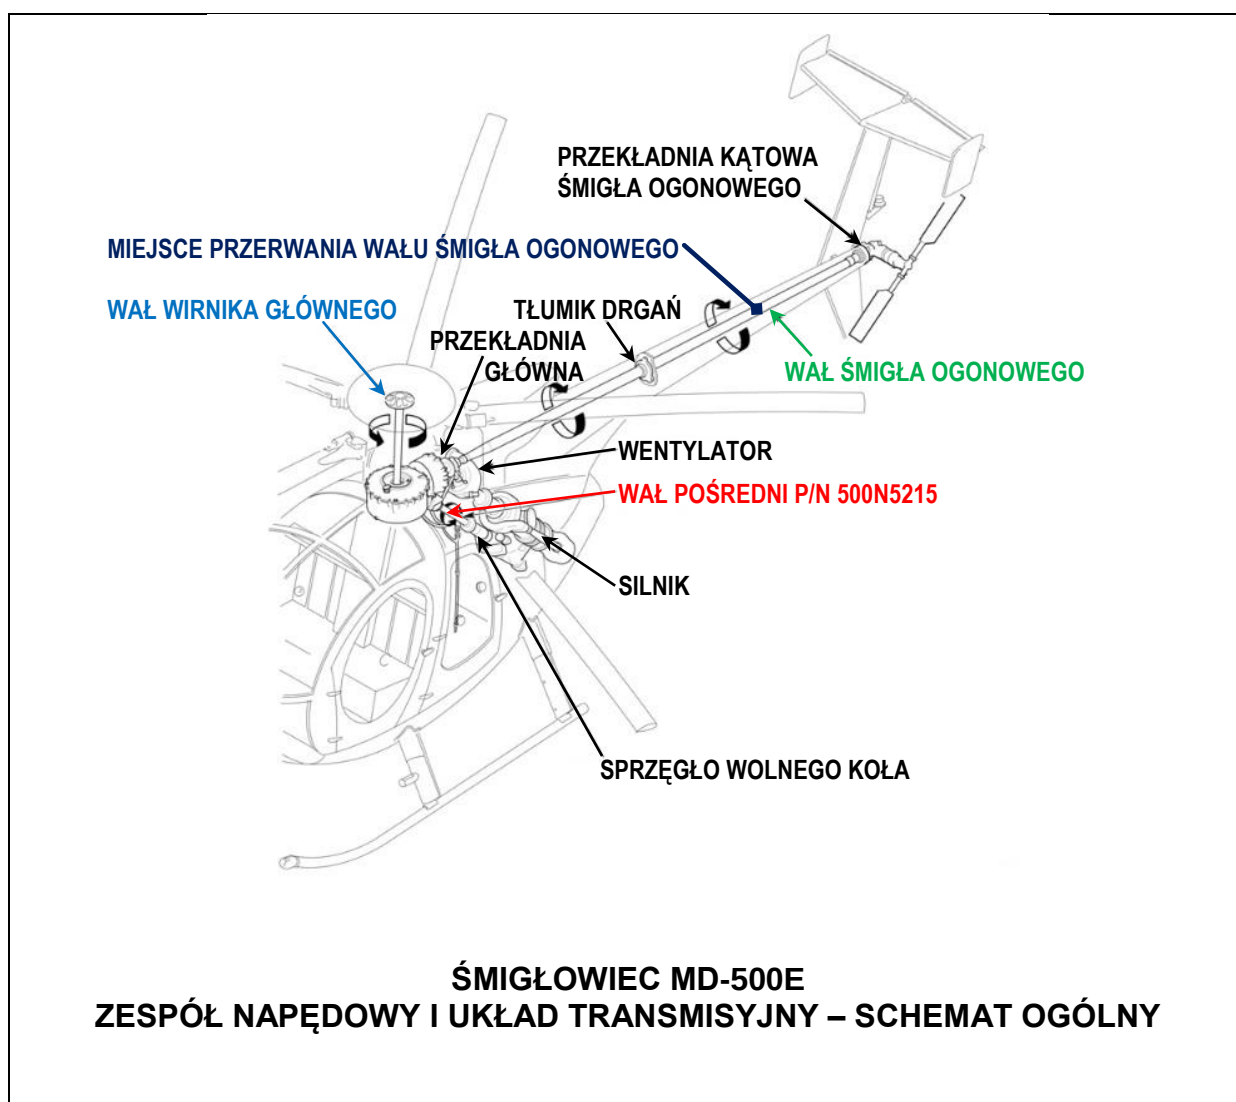
Podczas oględzin śmigłowca na miejscu wypadku zostało stwierdzone, że wirnik główny z odkształconymi łopatomy dawał się bez przeszkód i bez żadnego wysiłku obracać wokół swej osi; widać przy tym było na przełomie wału śmigła ogonowego jego swobodne obracanie się wewnątrz belki ogonowej bez żadnych nienormalnych odgłosów ani miejscowych oporów, skąd można wywnioskować o braku uszkodzeń układu transmisji napędu wirnika głównego i śmigła ogonowego (poza przerwaniem wału śmigła ogonowego w wyniku zderzenia z ziemią i złamania belki ogonowej).

6 – Zespół napędowy i układ transmisji napędu śmigłowca MD-500E – schemat ogólny.

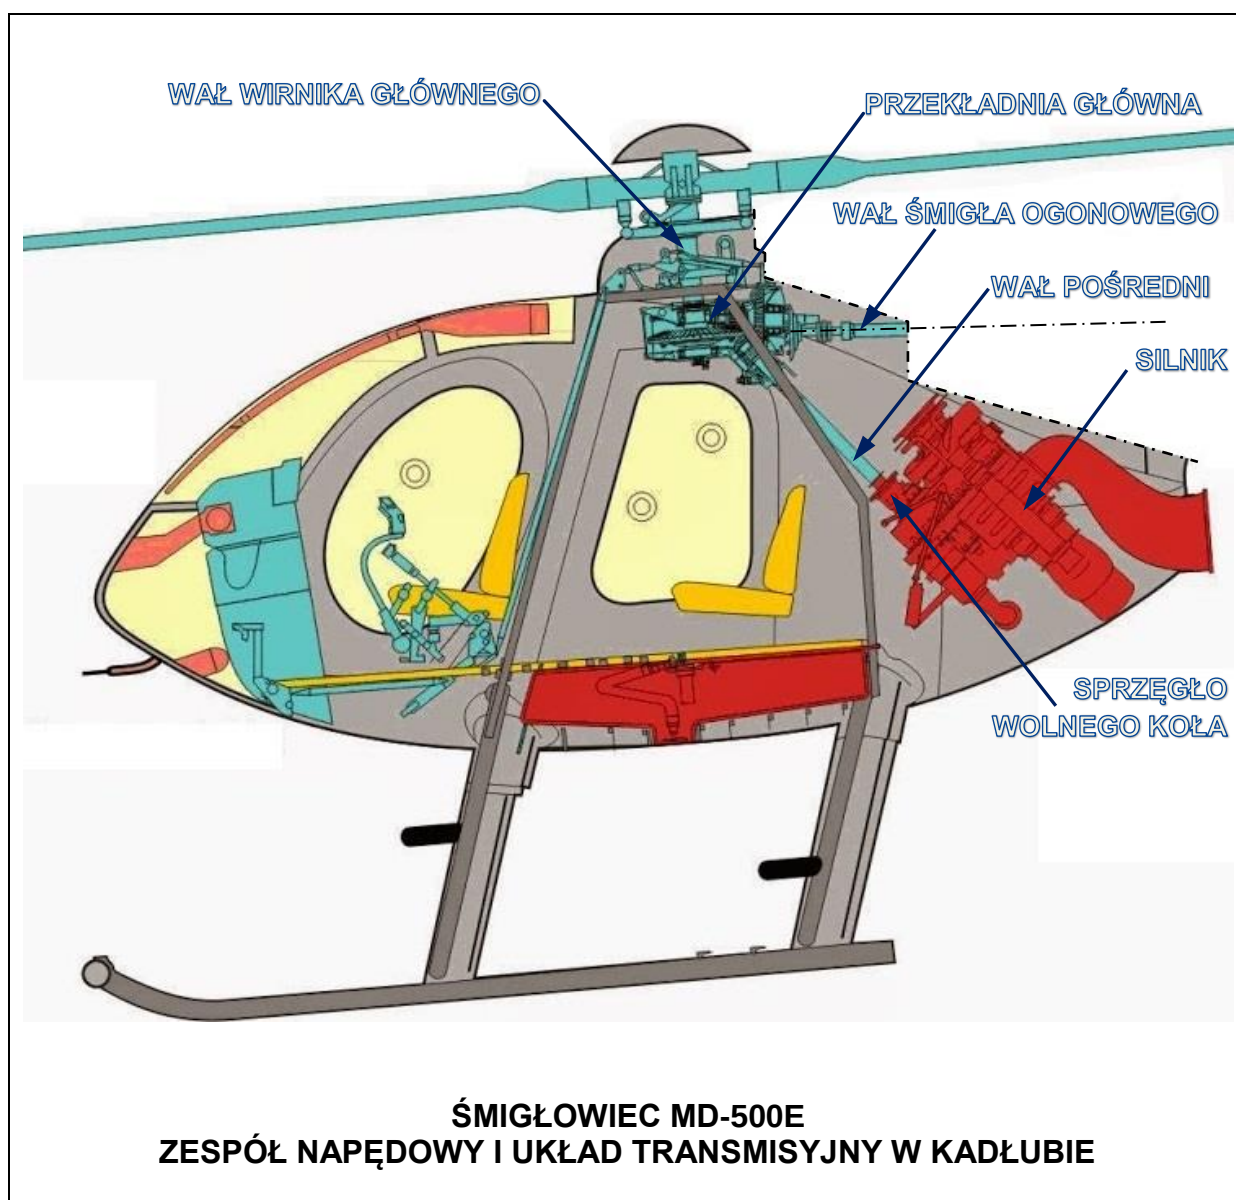
Wobec wyrażonych przez pilota przypuszczeń co do możliwości nieprawidłowego przeprowadzenia wymiany wału pośredniego między silnikiem a przekładnią główną

P/N 50N5215 (co było przedmiotem prac obsługowych w okresie bezpośrednio poprzedzającym zdarzenie – i była to jedyna czynność mogąca mieć techniczny wpływ na zaistnienie zdarzenia), Zespół badawczy podczas kolejnych oględzin wraku śmigłowca dokonał szczegółowego sprawdzenia montażu tego wału wraz z jego sprzęgłami (górnym i dolnym).

Żadnych nieprawidłowości w montażu wału pośredniego P/N 50N5215 nie stwierdzono.

7 – Zespół napędowy i układ transmisji napędu śmigłowca MD-500E w kadłubie – schemat ogólny.
