# PAŃSTWOWA KOMISJA BADANIA WYPADKÓW LOTNICZYCH

## RAPORT KOŃCOWY

**zdarzenie nr: 660/13**

**statek powietrzny: samolot PA-34 220T Seneca V, SP-HIN**

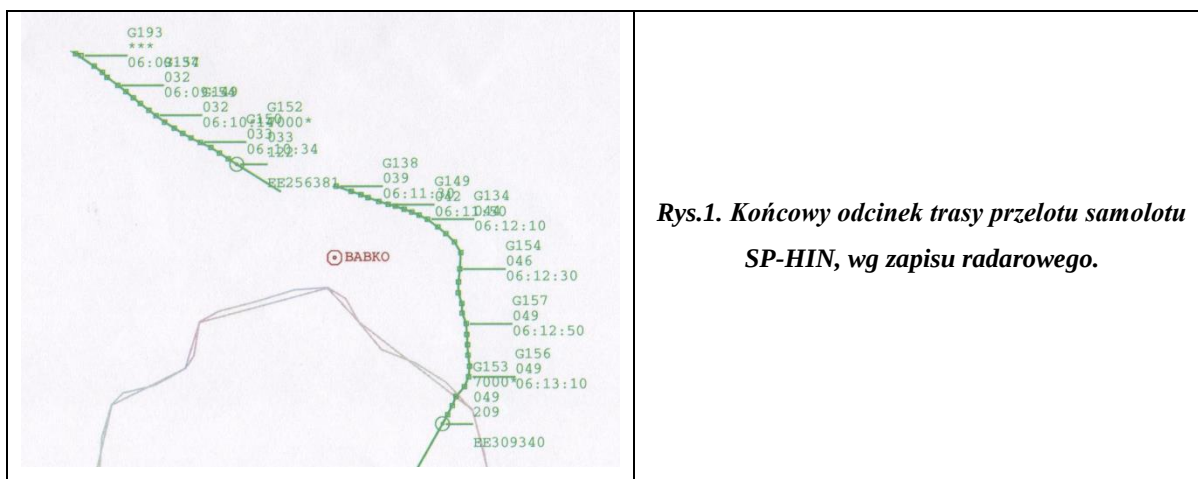
Przelatując o godz. 6.06.10, w rejonie miejscowości Czernichów i Tresna, na wysokości 2160 ft ALT, pilot rozpoczął łagodne wznoszenie, ok. 237 ft/min. (1,2 m/s). Tak małe wznoszenie nie pozwalało na przekroczenie zbliżających się przeszkód terenowych na bezpiecznej wysokości. Dopiero ok. godz. 6.08.50 pilot zwiększył ciśnienie ładowania (MAP) z 29 in-Hg do ok. 30 in-Hg, ale bez zwiększenia obrotów silnika i osiągow samolotu. Kiedy o godz. 6.10.40 samolot był w okolicy Koszarawy na wysokości ok. 3400 ft, pilot zwiększył prędkość wznoszenia do 753 ft/min (3,8 m/s), poprzez zwiększenie ciśnienia ładowania nieco powyżej 31 in-Hg, przy nadal niezmiennych obrotach silnika. Na wysokości ok. 3600 ft o godz. 6.10.50 pilot odchylił kierunek lotu w lewo, a później w prawo, prawdopodobnie po to, aby w kontakcie wzrokowym z ziemią wykonywać dalszy lot wzdłuż wznoszącej się doliny, jak to pokazano na Rys.1 .

Po odchyleniu trajektorii lotu w lewo pilot zgłosił do FIS Kraków, o godz. 6.11.06: „Kraków informacja SIN i BABKO, przechodzimy na Bratysława INFO”. O godz. 6.12.50 samolot osiągnął wysokość ok. 4700 ft i wtedy pilot prawdopodobnie spostrzegł na kierunku lotu stromo wznoszące się zbocze. Samolot przeszedł na bardzo strome wznoszenie, ok. 4800 ft/min. (24,4 m/s), przekraczające osiągi zespołu śmigło-silnikowego. Po ok. 5 s (kiedy samolot był na granicy przeciągnięcia) pilot sprowadził samolot do lotu poziomego na wysokości ok. 5100 ft i na tej wysokości, po chwili nastąpiło styczne zderzenie ze zboczem.

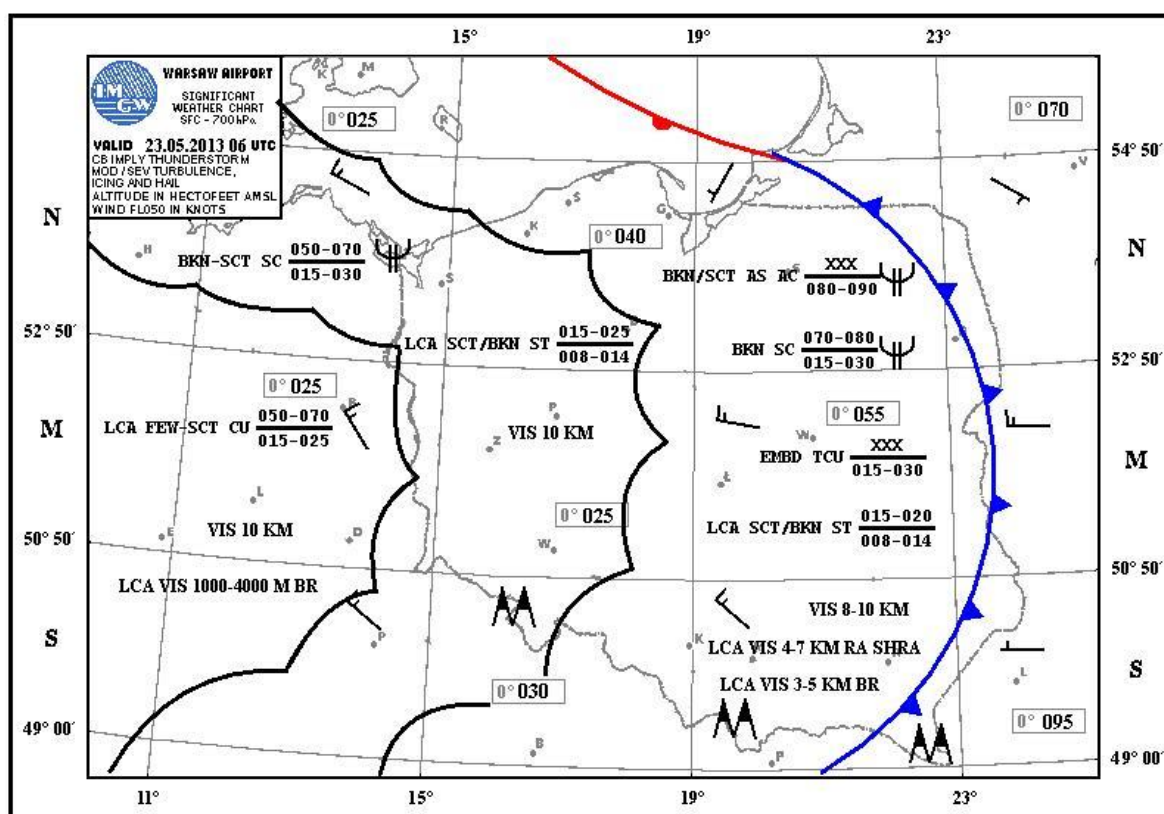
Przedstawiona poniżej prognoza graficzna SIGNIFICANT jednoznacznie pokazuje, że punkt BABKO znajduje się w strefie zafrontowej o ograniczonej widzialności lokalnie spadającej w zamgleniu do 3 – 5 km, a w strefie deszczu do 4 – 7 km.

Rys.5. Graficzne zobrazowanie stanu pogody na terenie Polski

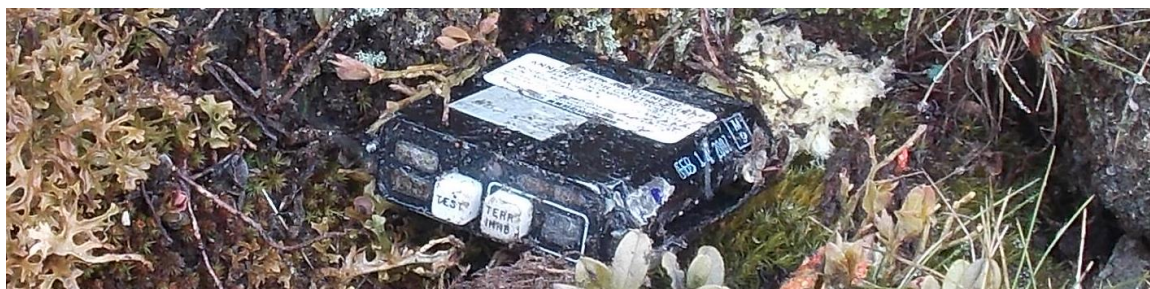
*Rys.6. Przełącznik Mid Continental MD 41-1208*

Głównym urządzeniem pilotażowo – nawigacyjnym samolotu SP-HIN był wyświetlacz Primary Flight Display (PFD) Avidyne FlightMax Entegra EX5000 zabudowany po lewej stronie tablicy przyrządów. Urządzenie to prezentowało informacje o położeniu przestrzennym samolotu zastępując tradycyjny sztuczny horyzont oraz wyświetlało podstawowe parametry lotu takie jak kurs magnetyczny, wysokość oraz prędkość lotu. W zależności od ustawień pilota, na wyświetlaczu PFD można było również odczytywać informacje z zabudowanych na samolocie urządzeń radionawigacyjnych: VOR, ILS (Garmin GNS 430), DME (Bendix/King KN-63), ADF (Bendix/King KR 87), oraz GPS (Garmin GNS 430). Wyświetlenie tych informacji (za wyjątkiem wskazań ADF) wymagało prawidłowo działającego i podłączonego do PFD, co najmniej jednego odbiornika typu GNS430. Na samolocie SP-HIN w chwili zdarzenia, występowała usterka uniemożliwiająca wyświetlanie na PFD wskazań urządzeń radionawigacyjnych za wyjątkiem ADF. Niestety urządzenie to zostało całkowicie zniszczone pożarem. W tej sytuacji Komisja była zmuszona wykorzystać dla odczytu parametrów pracy silników i niektórych parametrów lotu ocalały, chociaż mocno zniszczony, wyświetlacz MFD, także typu Avidyne Entegra, na którym w zależności od ustawień pilota, można było prezentować parametry pracy silników i trasę lotu wraz ze wskazaniami z radaru pogodowego Bendix ART 2000, Stormscope WX-500 oraz wielofunkcyjnego urządzenia ostrzegającego o zagrożeniach Honeywell KMH 820. Urządzenie to przesyłało do MFD informację o bliskości terenu (EGPWS) oraz innych statków powietrznych (TCAS). Można przypuszczać że w chwili zdarzenia wyświetlenie informacji z radaru pogodowego Stormscope, oraz systemu ostrzegania o zagrożeniach KMH 820 nie było możliwe z powodu braku komunikacji GNS 430 z MFD. System ostrzegania o bliskości ziemi kontrolowany był przez przełącznik Mid Continental MD 41-1208. Na miejscu zdarzenia znaleziono przełącznik w położeniu ZAŁĄCZONY jak to widać na zdjęciu, Rys.6, poniżej.

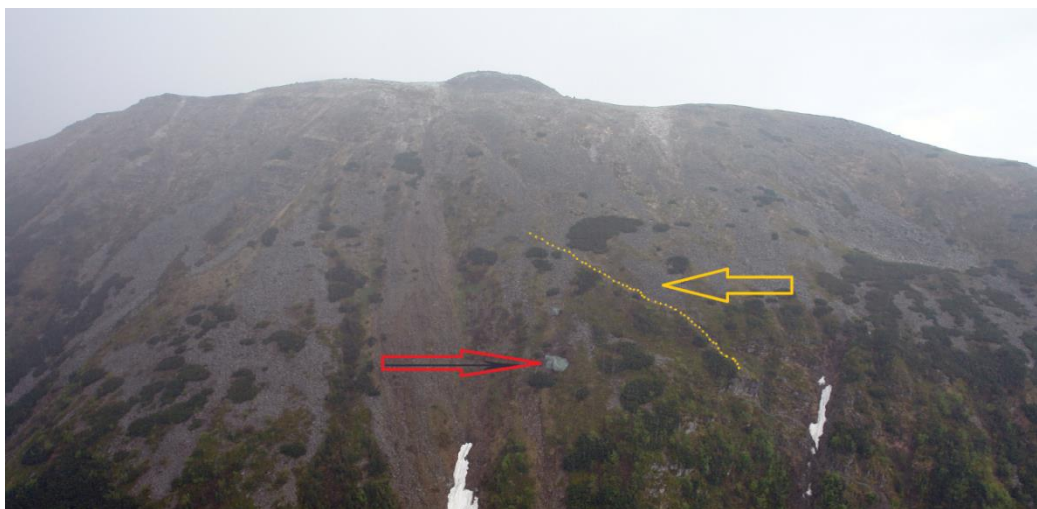
Wrak samolotu leżał w trudno dostępnym terenie, na zboczu o pochyłości ok. 40°, w odległości ok. 60 m poniżej żółtego szlaku turystycznego, prowadzącego do szczytu Diablaka. Na miejscu zdarzenia specjaliści PKBWL dokonali wstępnych oględzin wraku i jego otoczenia oraz przeprowadzili wstępne badania. Miejsce położenia wraku spowodowało duże trudności z jego transportem na miejsce składowania w dolinie.

*Rys.9. Rejon miejsca wypadku. Czerwoną strzałką oznaczono położenie wraku samolotu (wrak przykryty płachtą), na górze widoczny szczyt Diablaka. [foto Gorpól].*

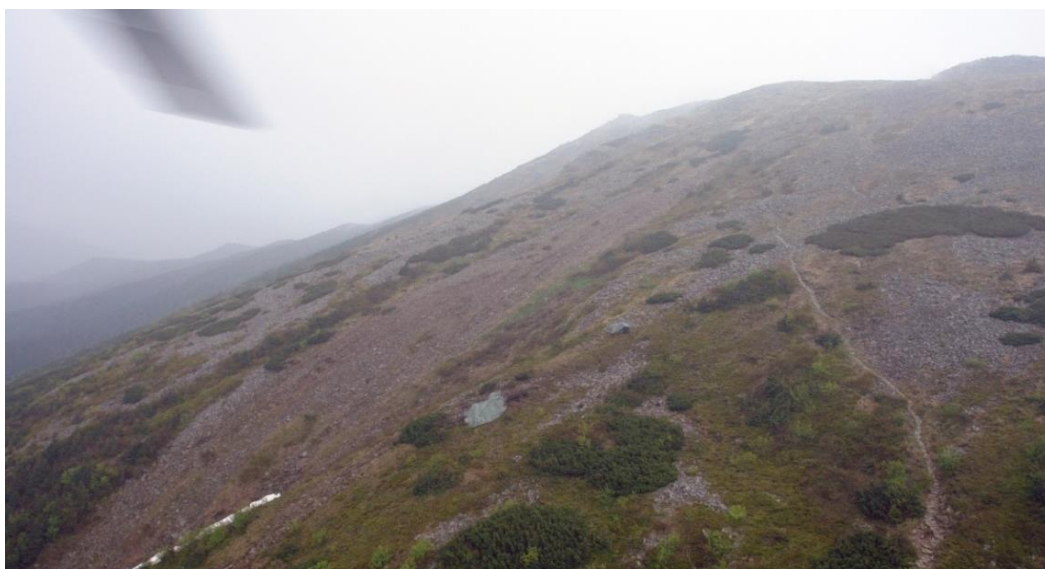
*Rys.10. Rejon miejsca wypadku. Zdjęcie wykonane ze śmigłowca, obrazujące nachylenie stoku w miejscu wypadku (ok. 40°). Po prawej widoczny szlak żółty i szczyt Diablaka. [foto Gorpól].*

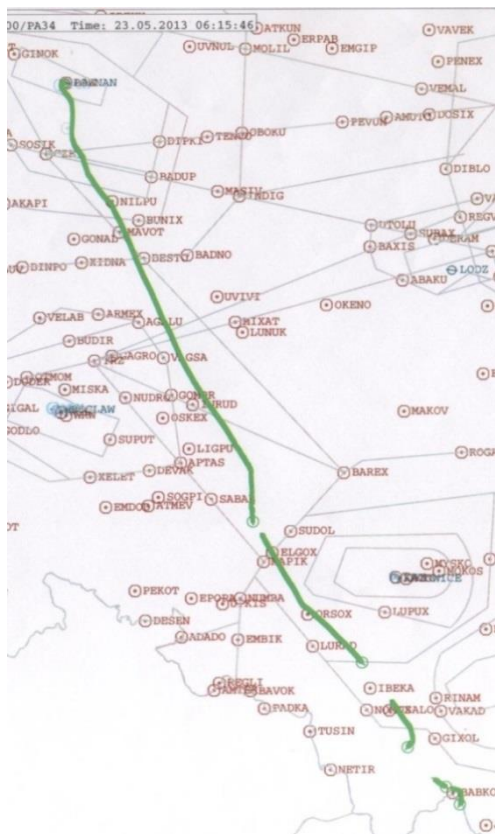
Rys. 13. Zapis radarowy trasy lotu na odcinku  
EPPO-miejsce wypadku.

Komisja zabezpieczyła i wykorzystała w badaniu wypadku zapisy obrazów radarowych organów kontroli ruchu lotniczego z przestrzeni Rejonu Informacji Powietrznej FIR Warszawa (EPWW) od lotniska startu EPPO do miejsca wypadku. Zapis przedstawia trasę lotu samolotu SP-HIN w FIR EPWW, Rys. 14, aż do chwili wypadku i obejmuje okres od godz. 5:46 do godz. 6:13.30, kiedy na zobrazowaniu radarowym zanikło echo samolotu SP-HIN. Na zapisie obserwujemy cztery zaniki echa samolotu, które mogą być wynikiem lokalnych luk w pokryciu radarowym ze względu na właściwości systemu radarowego, ukształtowanie terenu, właściwości aparatury pokładowej itp.

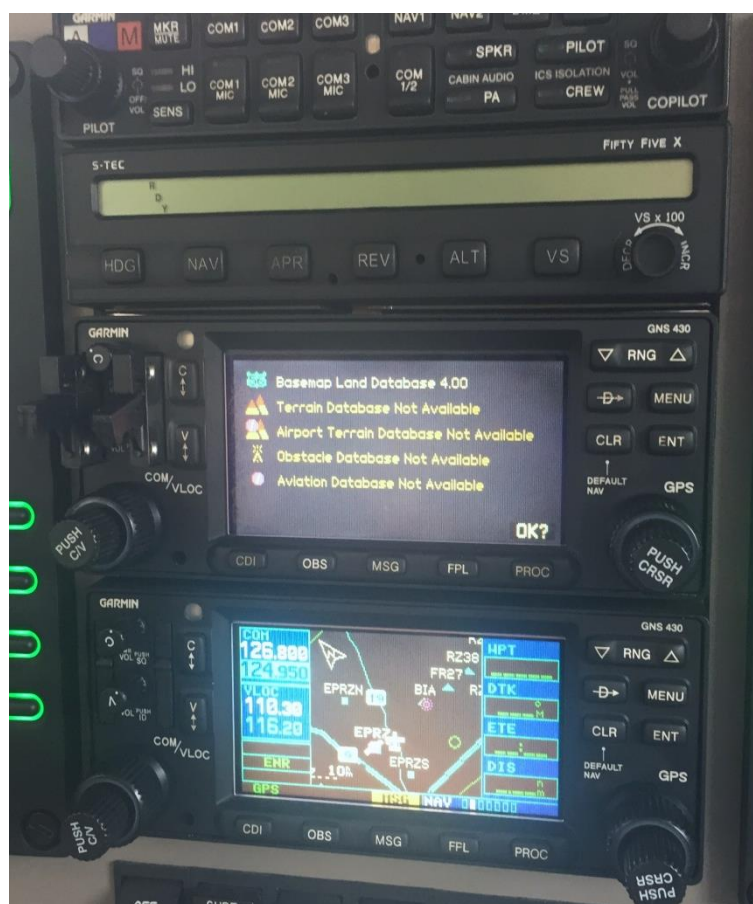
GNS430, poprzez wyjęcie kart pamięci zawierających dane. Działanie takie nie zakłóciło funkcjonowania MFD oraz PFD. Pozycja samolotu była w dalszym ciągu prawidłowo wyświetlana na MFD. Autopilot funkcjonował prawidłowo. Niedostępna była nawigacyjna baza danych GNS430, za wyjątkiem punktów nawigacyjnych stworzonych ręcznie przez użytkownika. Według informacji uzyskanych od specjalisty zajmującego się awioniką samolotów użytkowanych przez OKL Politechniki Rzeszowskiej nie przypomina on sobie przypadków, kiedy aktualizacja bazy danych spowodowałaby przerwę w komunikacji MFD z GNS430.

Rys.22. GNS1 (górny) z wysuniętymi kartami pamięci – widoczne komunikaty błędów [foto T.Duda]

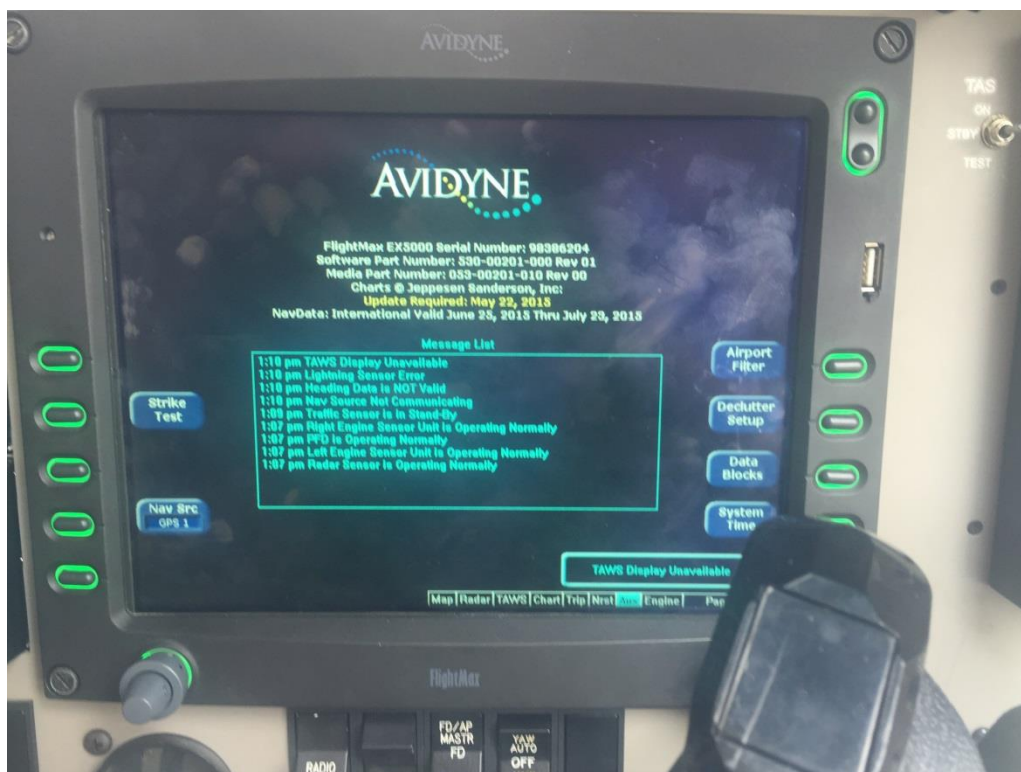
Poprzez wyłączenie urządzenia GNS430 zasymulowano jego awarię, lub awarię połączenia z szyną danych łączących urządzenie z PFD oraz MFD. W tym przypadku uzyskano efekt zbliżony do sytuacji zgłaszanej przez pilota przed zdarzeniem. Na MFD nie była wyświetlana mapa ze zobraowaniem aktualnej pozycji samolotu. Awarii uległ też system Stormscope oraz TAWS, ponieważ urządzenia te pobierają dane o położeniu z GNS430. Uzyskano następujące komunikaty o błędach:

- TAWS display unavailable (brak możliwości wyświetlenia informacji z systemu TAWS)
- Heading data not valid (brak danych o kursie lotu)
- Lightning sensor error (błąd systemu Stormscope)

Autopilot pracował z ograniczoną ilością trybów. Dostępne były wszystkie tryby pionowe (ALT, VS) natomiast spośród trybów poziomych wyłącznie HDG oraz ROL. Brak możliwości aktywowania trybu NAV, APP, REV oraz GPSS.

Rys.23. Widoczne komunikaty błędów MFD, po zasymulowaniu awarii GNS430 [foto T. Duda]

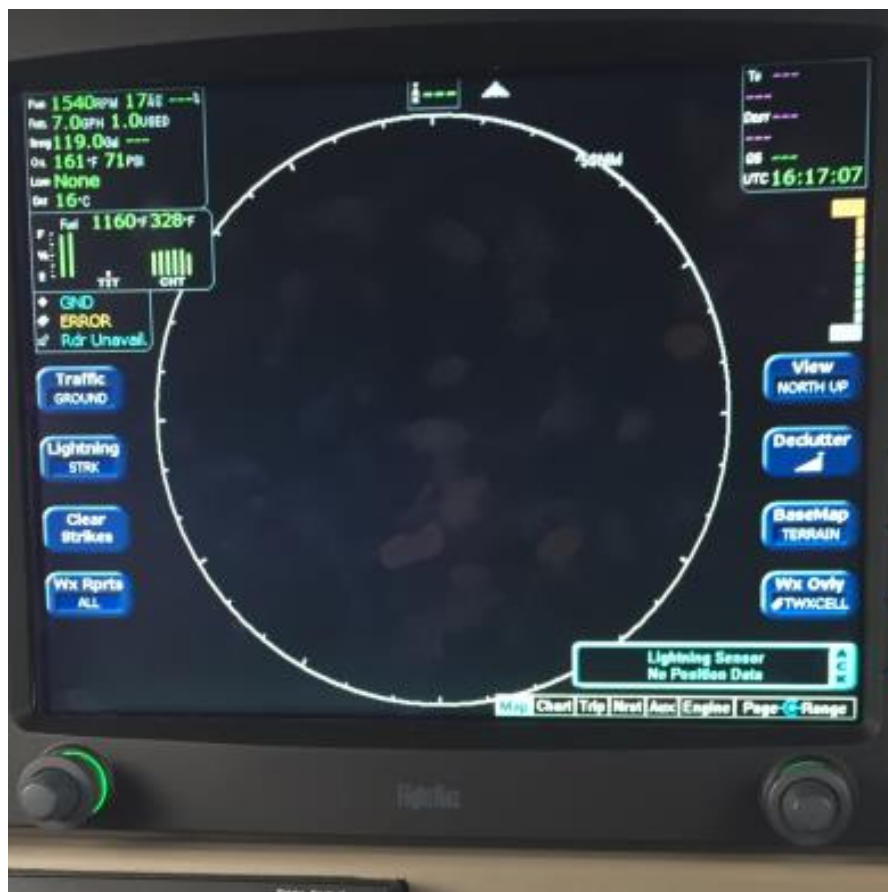
W związku z powyższym można przypuszczać, że podczas lotu w dniu poprzedzającym zdarzenie nastąpiła przerwa w komunikacji pomiędzy GNS430 i szyną wymiany danych, co wpływało na pracę pozostałych elementów awioniki następująco: **MFD** – brak informacji o aktualnej pozycji z GNS430 powodował niewyświetlanie mapy obrazującej aktualną sytuację nawigacyjną oraz awarię systemów Stormscope i TAWS. W dalszym ciągu prawidłowo wyświetlane były informacje o pracy silnika oraz odczyty z radaru pogodowego. Na uwagę zasługuje fakt, iż mechanik AMC oświadczył, że pilot zgłaszał awarię wyświetlania mapy na GNS430(1). Podczas prób nie udało się jednak zasymulować tego typu sytuacji. Brak wyświetlania mapy wystąpił tylko na MFD. W związku z tym, przeprowadzono dodatkową rozmowę telefoniczną z mechanikiem, który

Rys.24. Widok ekranu na wyświetlaczu MFD–brak mapy, przy symulowanym uszkodzeniu lub braku komunikacji z GNS430 [foto T.Duda]

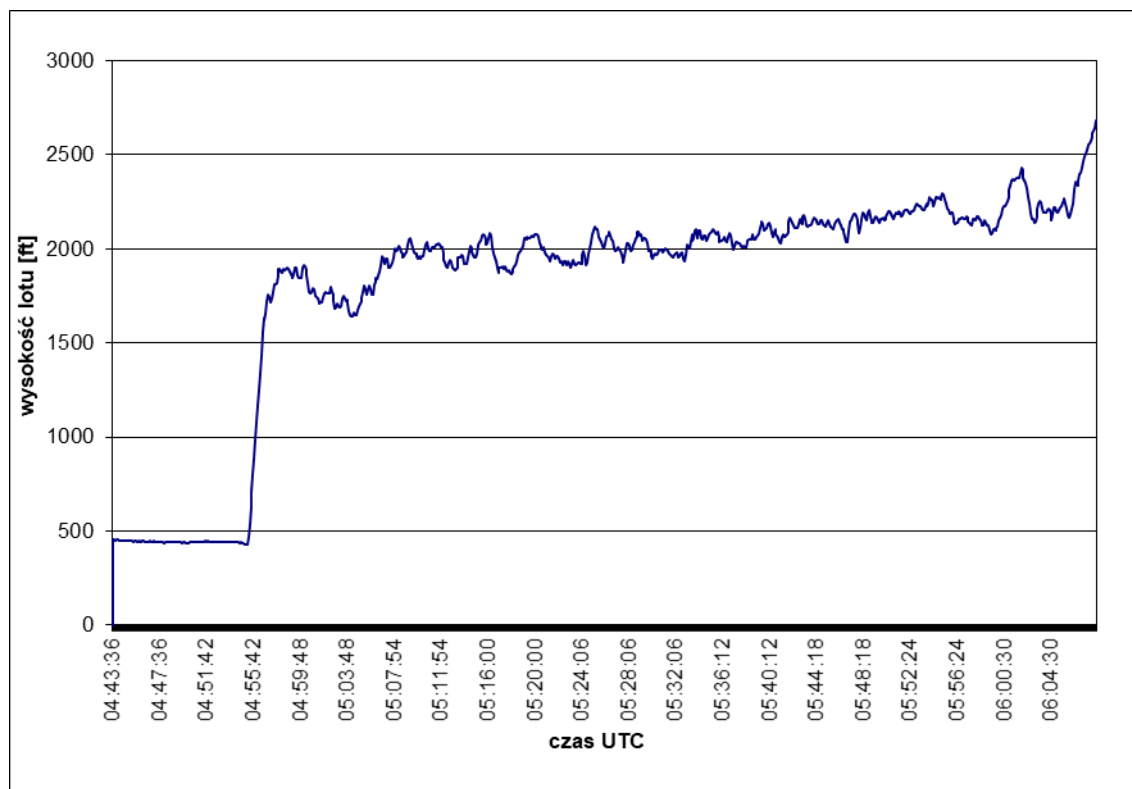
Rys.25. Fragment zapisu wysokości lotu odczytany z karty pamięci MFD

**Autopilot** – przy braku sygnału z GNS430 dostępne były jedynie następujące tryby pracy autopilota: ROL, HDG, VS, ALT. Analiza zapisów radarowych oraz karty pamięci MFD wskazuje, że autopilot nie był używany podczas krytycznego lotu. Na rysunku powyżej obserwujemy niewielkie oscylacje wysokości lotu charakterystyczne dla pilotowania „ręcznego”, bez użycia autopilota.
