# **ALBUM ILUSTRACJI**

**numer zdarzenia:** 400/07

**rodzaj zdarzenia:** wypadek

**statek powietrzny:** samolot Cessna 150 M, SP-KCP

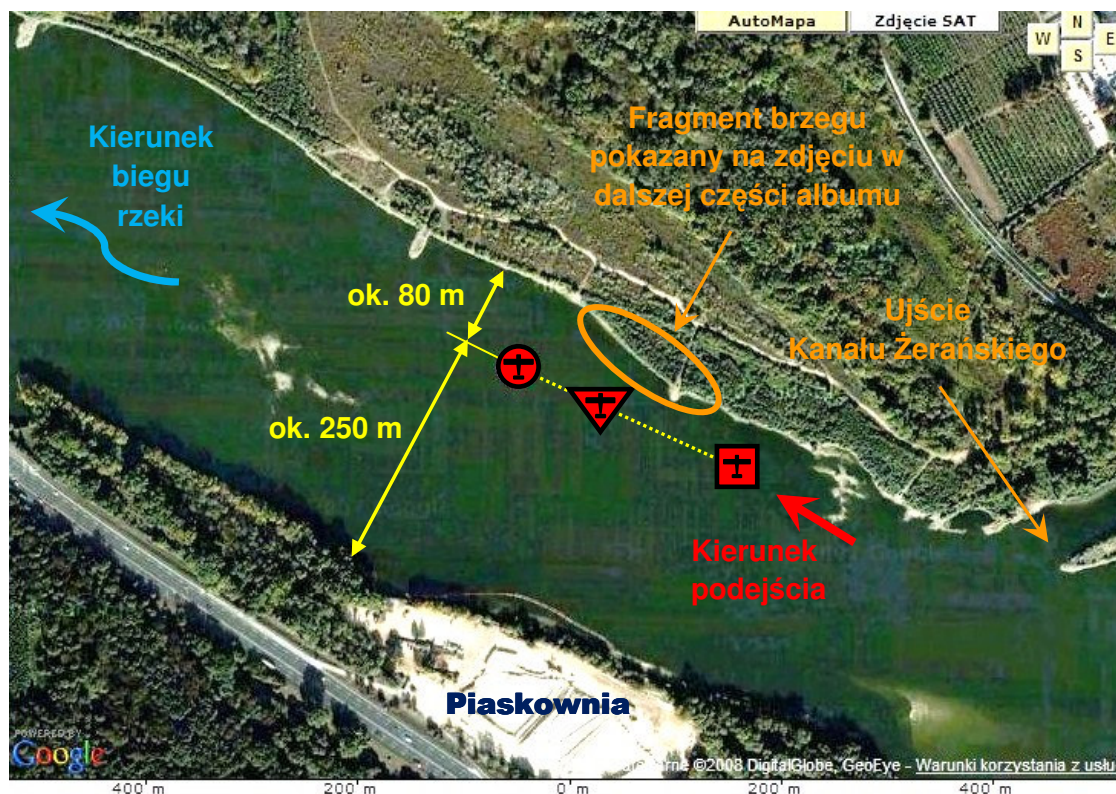
5. Szkic pokazujący etapy przemieszczania się samolotu od miejsca awaryjnego lądowania poprzez miejsce opuszczenia samolotu przez pilota, do miejsca położenia wraku.

Odległości do brzegów mierzone były w trakcie rekonesansu tj. 9.10.2007 r., czyli po przejściu fali kulminacyjnej. W momencie przechodzenia fali kulminacyjnej, czyli w momencie awaryjnego lądowania samolotu, odległości te były większe.

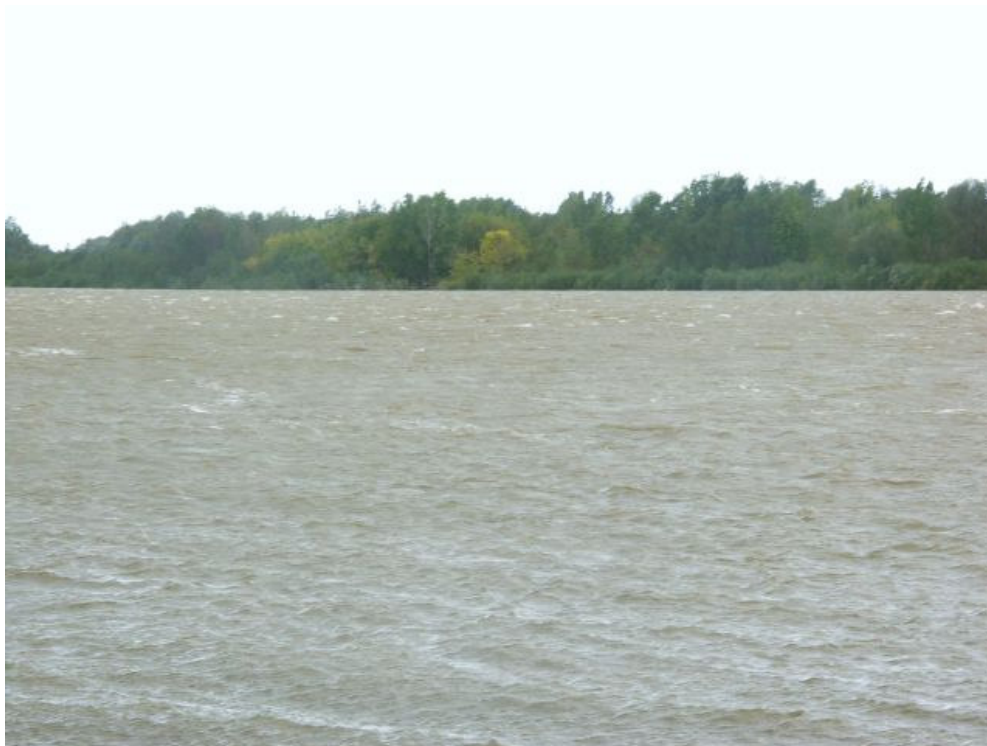
18. Zdjęcie wykonane w dniu zdarzenia w czasie przechodzenia fali kulminacyjnej przez Warszawę. Widok na prawy brzeg rzeki na wysokości piaskowni, czyli w miejscu, gdzie prawdopodobnie pilot chciał wydostać się na brzeg. Miejsce widoczne na zdjęciu pokazano na szkicu pokazującym fazy przemieszczania się samolotu.

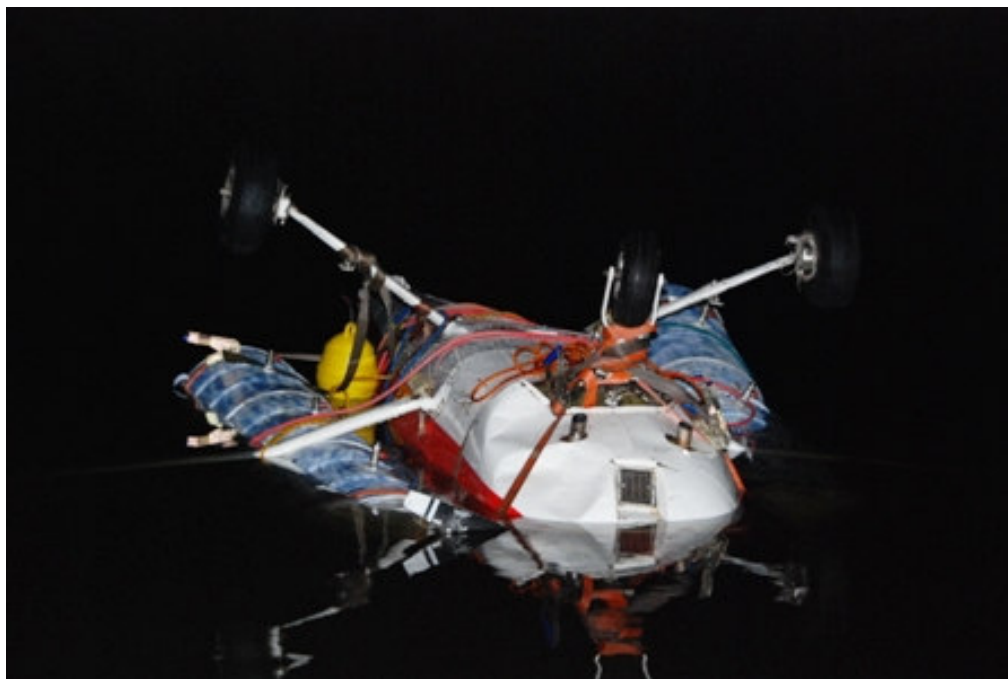
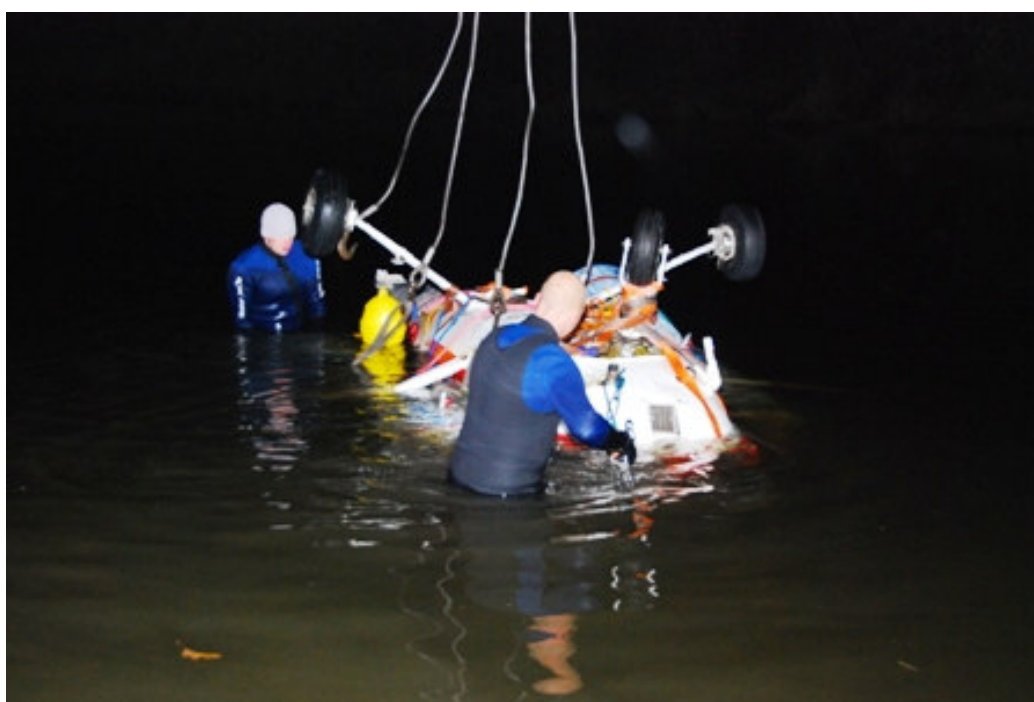
35, 36. Samolot odholowany do tzw. „kanału zimowego”, obok śluzy żerańskiej. Na dolnym zdjęciu mocowanie lin i pasów do podniesienia samolotu.

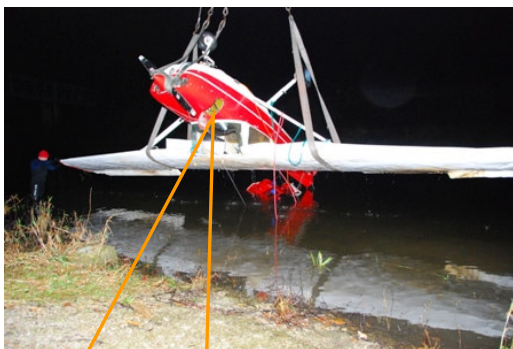
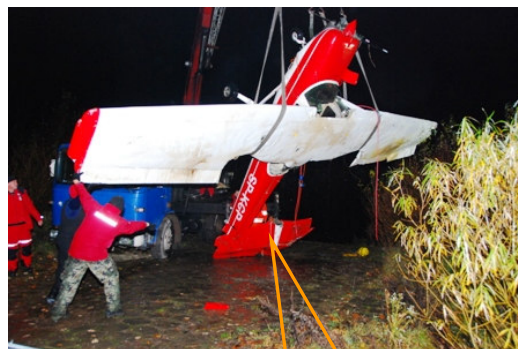
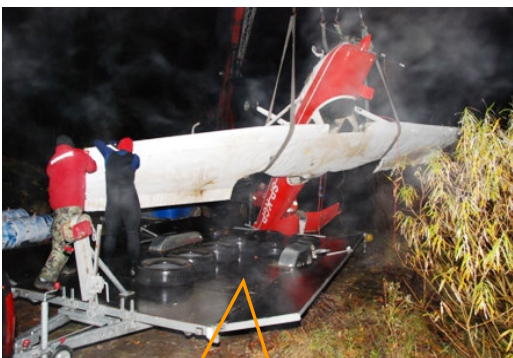
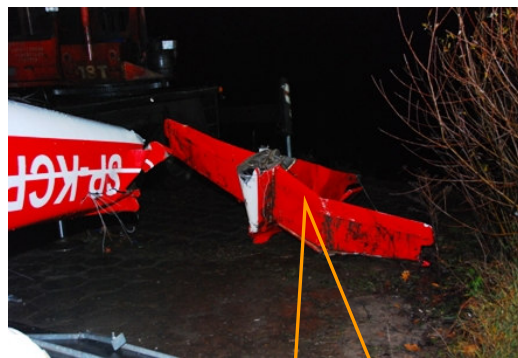
Otwarty wziernik w prawej osłonie silnika  
– na dalszym zdjęciu pokazano wnętrze  
pod osłonami

Ułamany ogon samolotu

40 ÷ 43. Fazy układania samolotu na platformę transportową. Na zdjęciach wskazano widoczny ułaman w trakcie holowania ogon samolotu (fragment kadłuba wraz z usterzeniem).

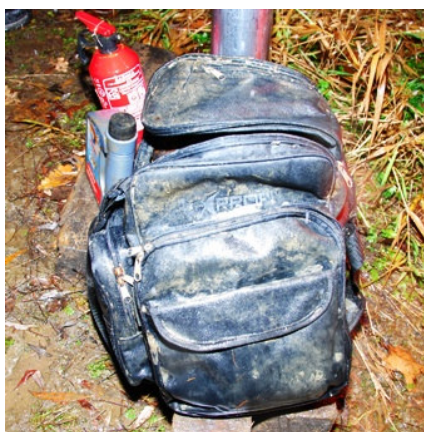
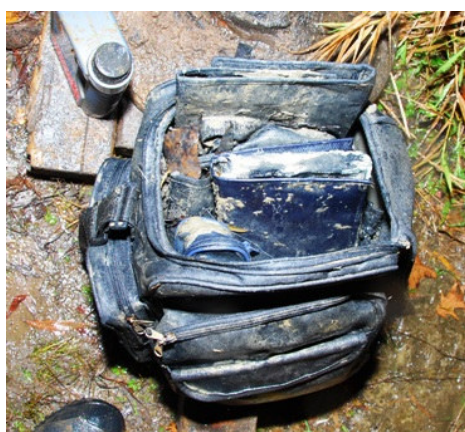
44, 45. Plecak pilota znaleziony w bagażniku samolotu.

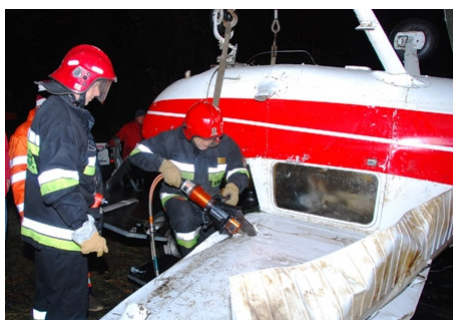
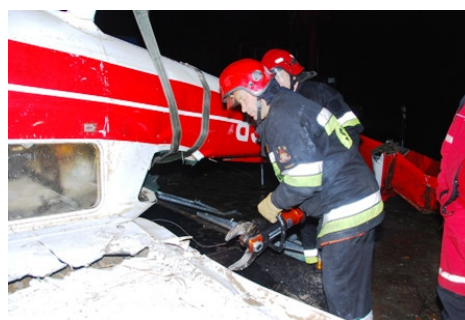
37 ÷ 39. Fazy podnoszenia samolotu z wody. Ustalono taki sposób zamocowania pasów do podnoszenia, aby maksymalnie ochronić kadłub przed uszkodzeniem, a w szczególności kabinę. Spowodowało to jednak uszkodzenie pokrycia skrzydeł w rejonie kadłuba i lotki, co nie miało wpływu na określenie przyczyny wypadku. Uszkodzenie skrzydeł przy podnoszeniu i „zapieczenie” sworzni skrzydłowych spowodowane ok. 7-tygodniowym przebywaniem w Wiśle uniemożliwiło demontaż skrzydeł wg technologii przewidzianej w dokumentacji samolotu. Taka sytuacja wymusiła obcięcie skrzydeł przed transportem samolotu do hangaru.

47, 48. Obcinanie skrzydeł przed transportem.

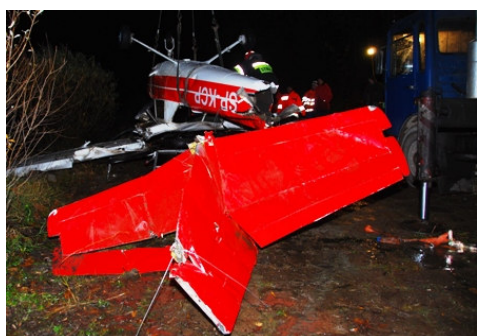
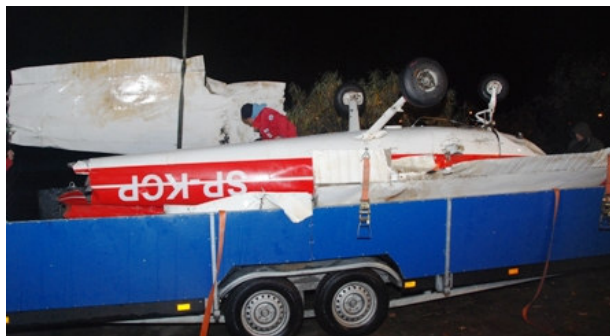
49, 50. Na lewym dolnym zdjęciu widoczny ułamany w trakcie holowania ogon samolotu (fragment kadłuba wraz z usterzeniem). Na prawym – przyczepa transportowa z załadowanym kadłubem i jednym skrzydłem.

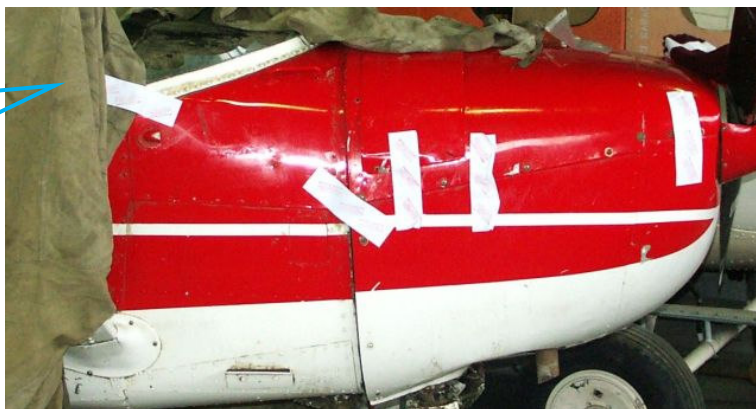
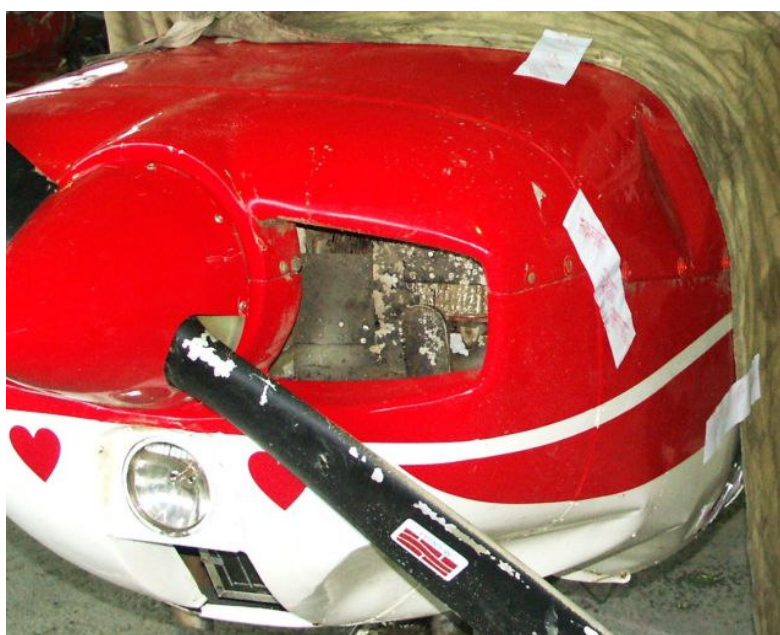
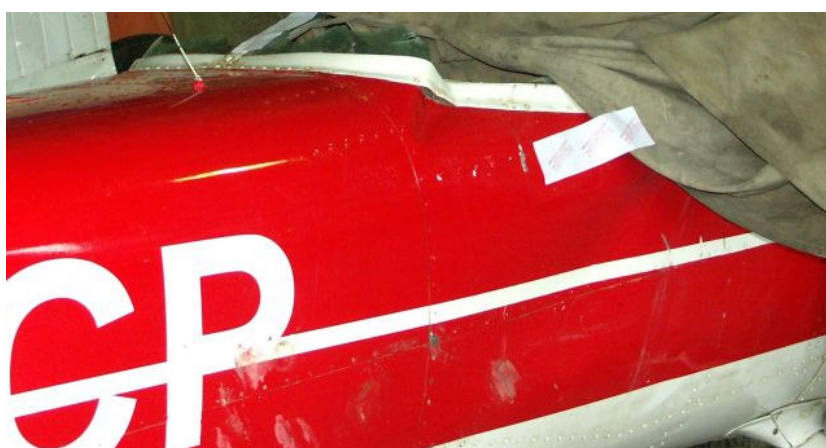
51 ÷ 53. Wrak samolotu w hangarze z zaplombowanymi przez PKBWL osłonami silnika, wziernikami i płachtą przykrywającą kabinę pilota. W ten sposób kontrolowano dostęp osób postronnych w trakcie badania płatowca.

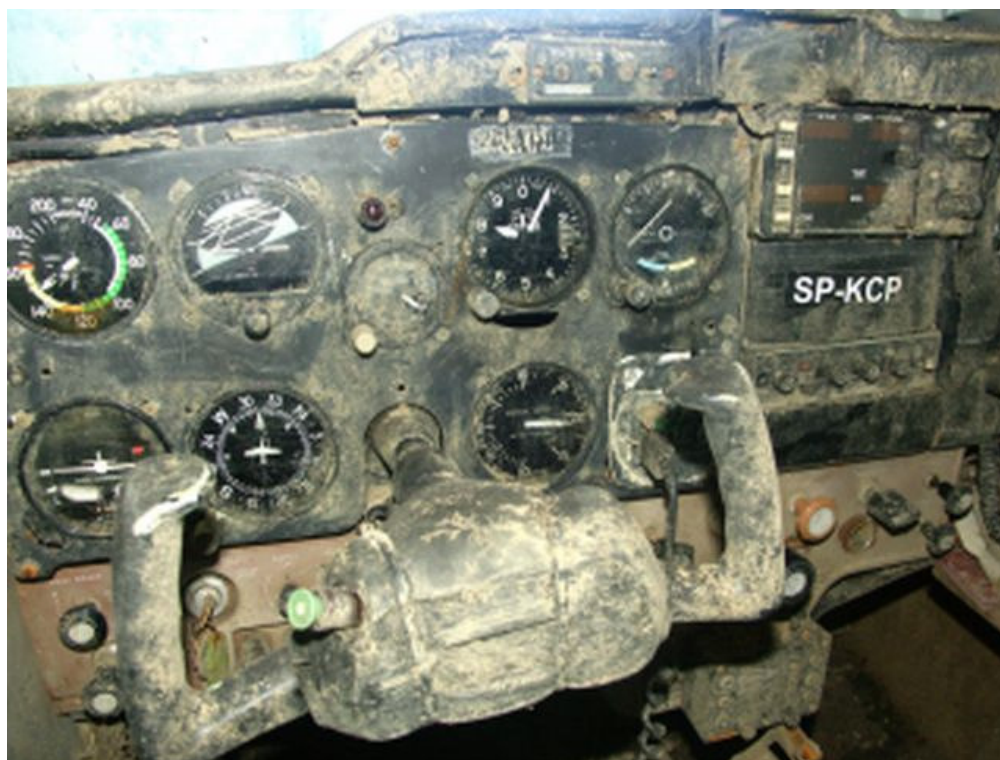
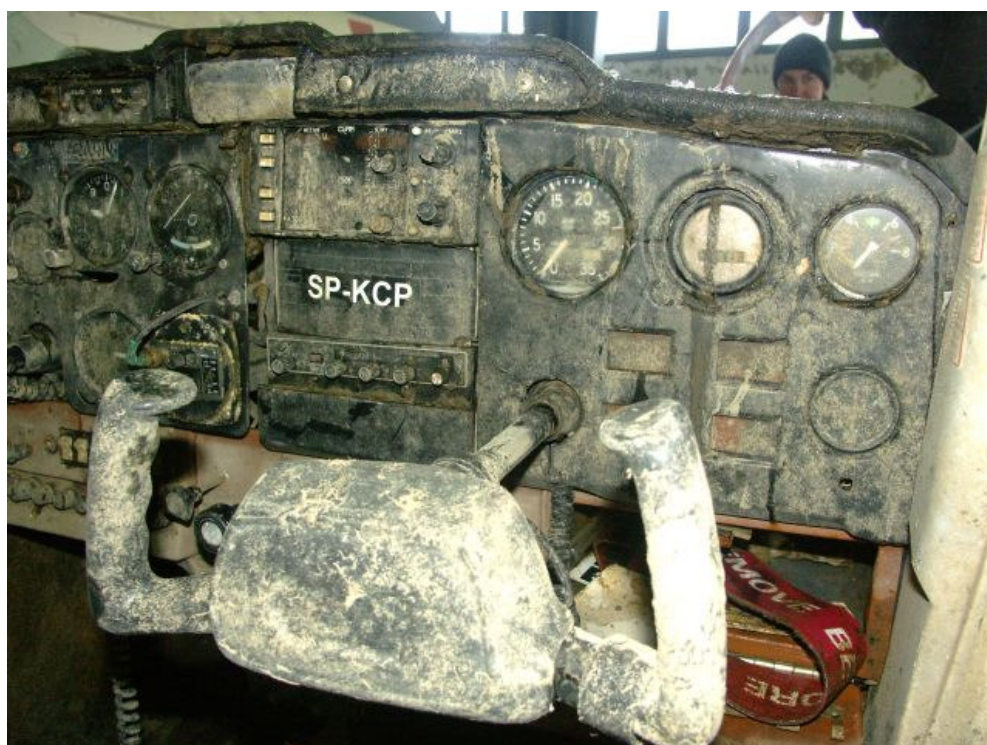
59, 60. Ogólny widok tablicy przyrządów.

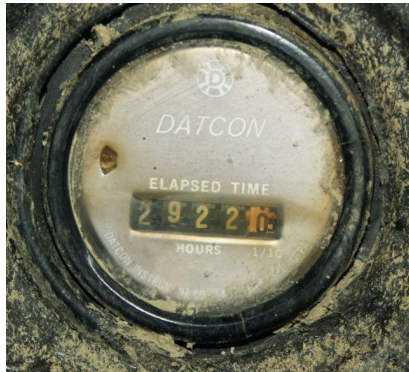
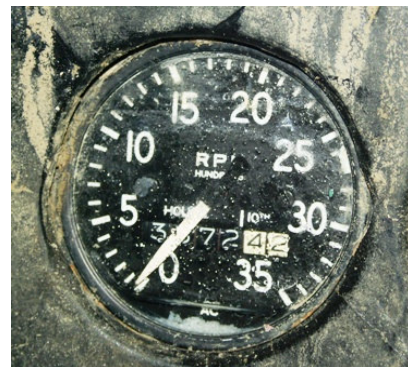
65, 66. Na zdjęciach przedstawiono zabudowanie w kabinie dwa liczniki czasu pracy silnika, tzw. liczniki „motogodzin”.

Na lewym zdjęciu widać samodzielny licznik DATCON ze wskazaniem 2922,0 godziny. Licznik ten był uruchomiony w momencie uruchomienia silnika i rejestrował czas zegarowy, na każdym etapie pracy silnika w stosunku 1:1, tzn. np. grzanie silnika, oczekiwanie na start i lot rejestrował tak samo. Wskazania tego licznika nie były wykorzystywane do kontroli czasu pracy silnika.

Na prawym zdjęciu widać licznik zintegrowany z obrotomierzem ze wskazaniem 3724,2 godziny. Licznik ten był uruchamiany w momencie uruchomienia silnika i rejestrował czas z uwzględnieniem obrotów rozwijanych przez silnik, tzn. np. w trakcie kołowania czy oczekiwania na start rejestrował ok. 1/5 czasu zegarowego, a po osiągnięciu przez silnik ok. 1800 obr/min rejestrował czas zegarowy w stosunku 1:1. Wskazania tego licznika były wykorzystywane do kontroli czasu pracy silnika. W Księżce Płatowca jest odręcznie dodana kolumna „Licznik”, gdzie na ostatniej pozycji, czyli przed ostatnim lotem, wpisano wartość 3371 godzin. Uwzględniając czas ostatniego lotu, liczba godzin w Księżce Płatowca, w kolumnie „Licznik” i na wskaźniku zintegrowanego licznika są zgodne.

Różnice w liczbie godzin wskazywane przez licznik (3371) i odnotowane w Księżce Silnika (10216) wynikają z wymiany obrotomierza w trakcie eksploatacji samolotu. Z powodu braku oryginalnej, amerykańskiej, dokumentacji nie udało się ustalić, w którym momencie obrotomierz został wymieniony. Brak tej wiedzy nie miał wpływu na określenie przyczyny wypadku.

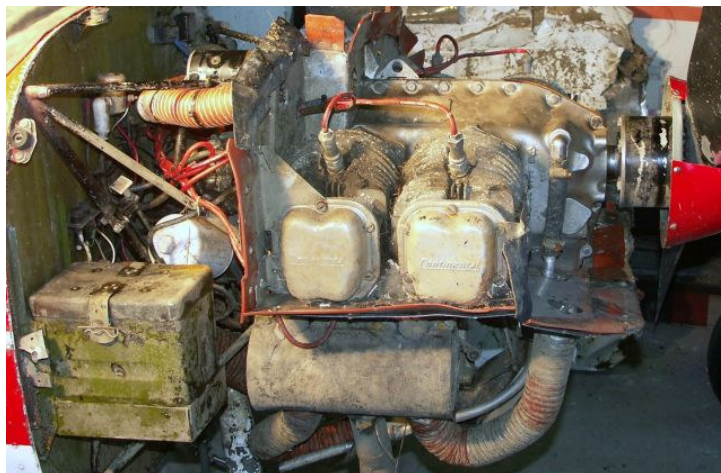
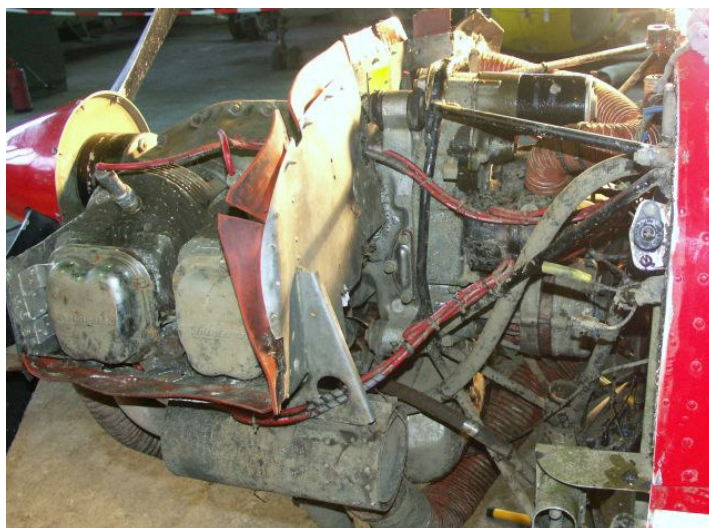
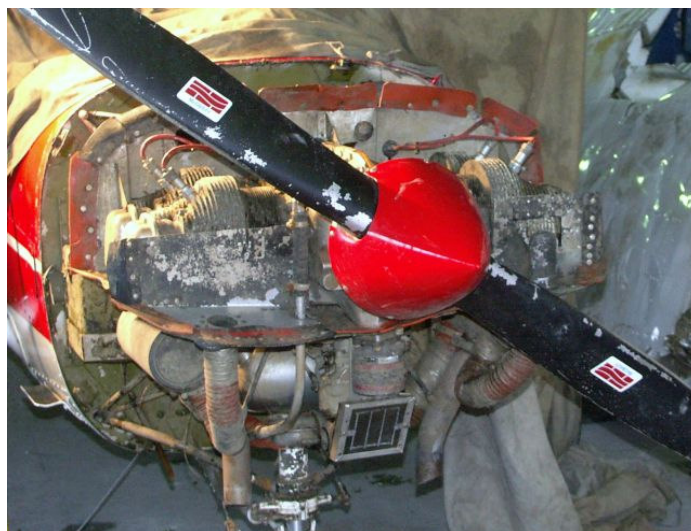
67 ÷ 69. Stan zespołu napędowego po zdjęciu osłon.

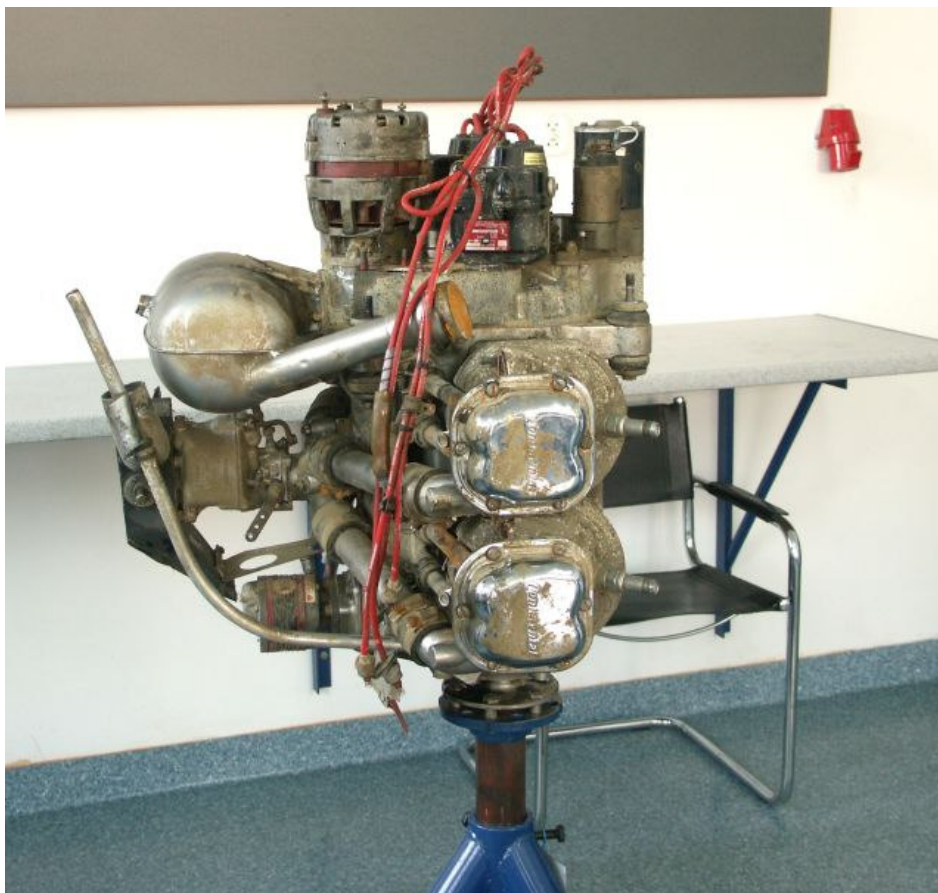
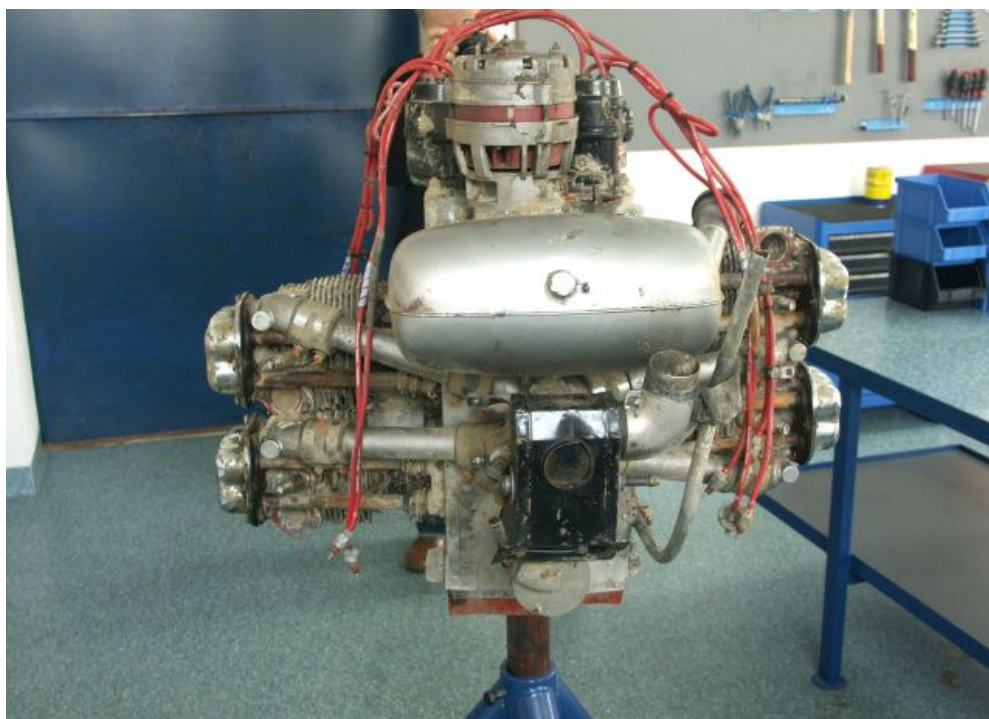
75, 76. Silnik na stanowisku warsztatowym na terenie certyfikowanego warsztatu remontowego, gdzie wykonywana była ekspertyza.

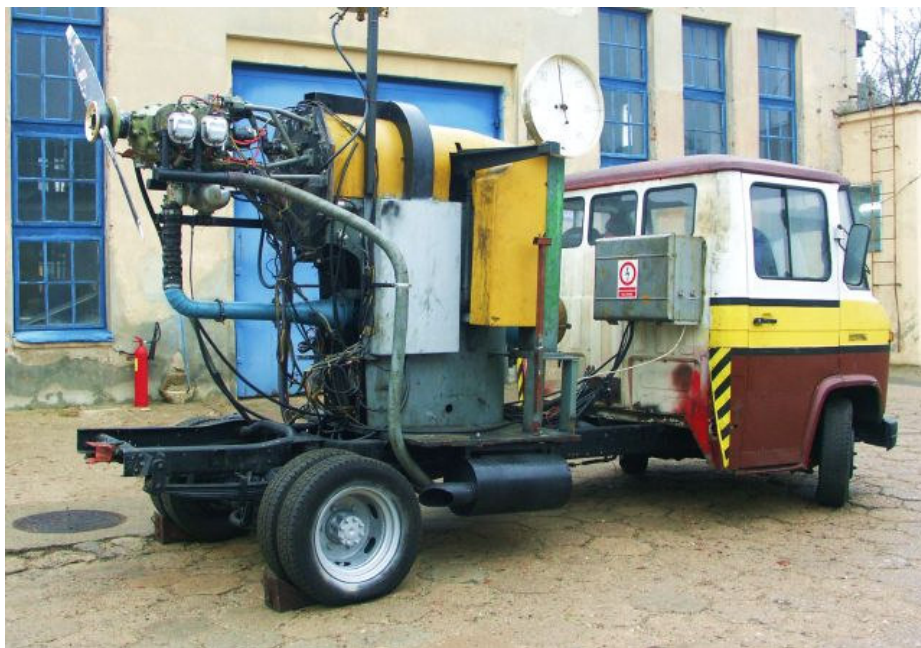
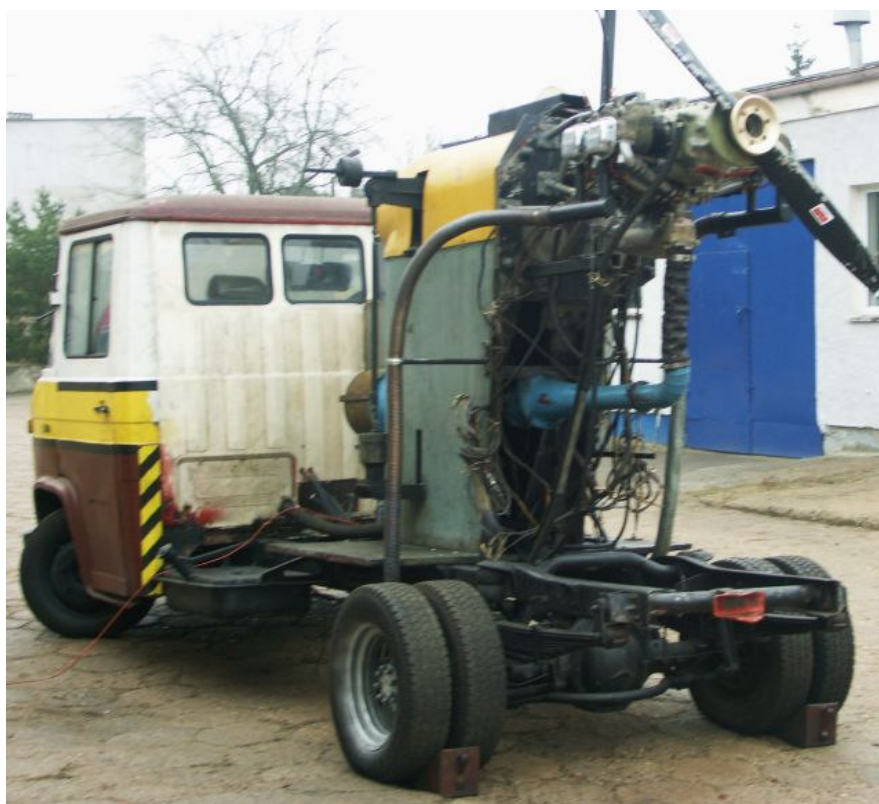
94, 95. Stoisko hamowniane na terenie certyfikowanego warsztatu remontowego z zamontowanym silnikiem z samolotu SP-KCP.

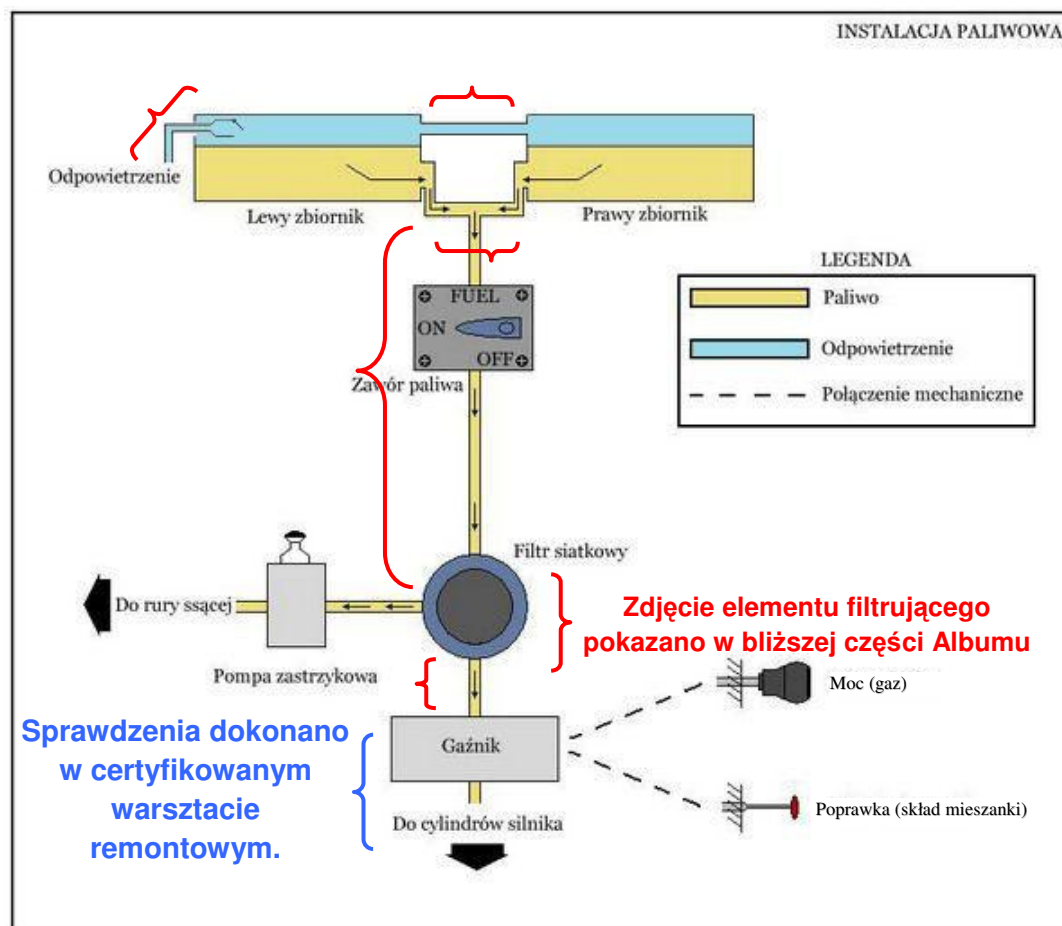
96. Schemat instalacji paliwowej i odpowietrzenia zbiorników paliwowych. Czerwonymi kłami oznaczono odcinki sprawdzane w trakcie badania płatowca (opis: Raport Końcowy / Analiza / Analiza Techniczna).
