RAPORT KOŃCOWY

wypadek nr: 141/03

SAMOLOT CESSNA 172 D-ECRU,

10 sierpień 2003 r., Poznań - Ławica

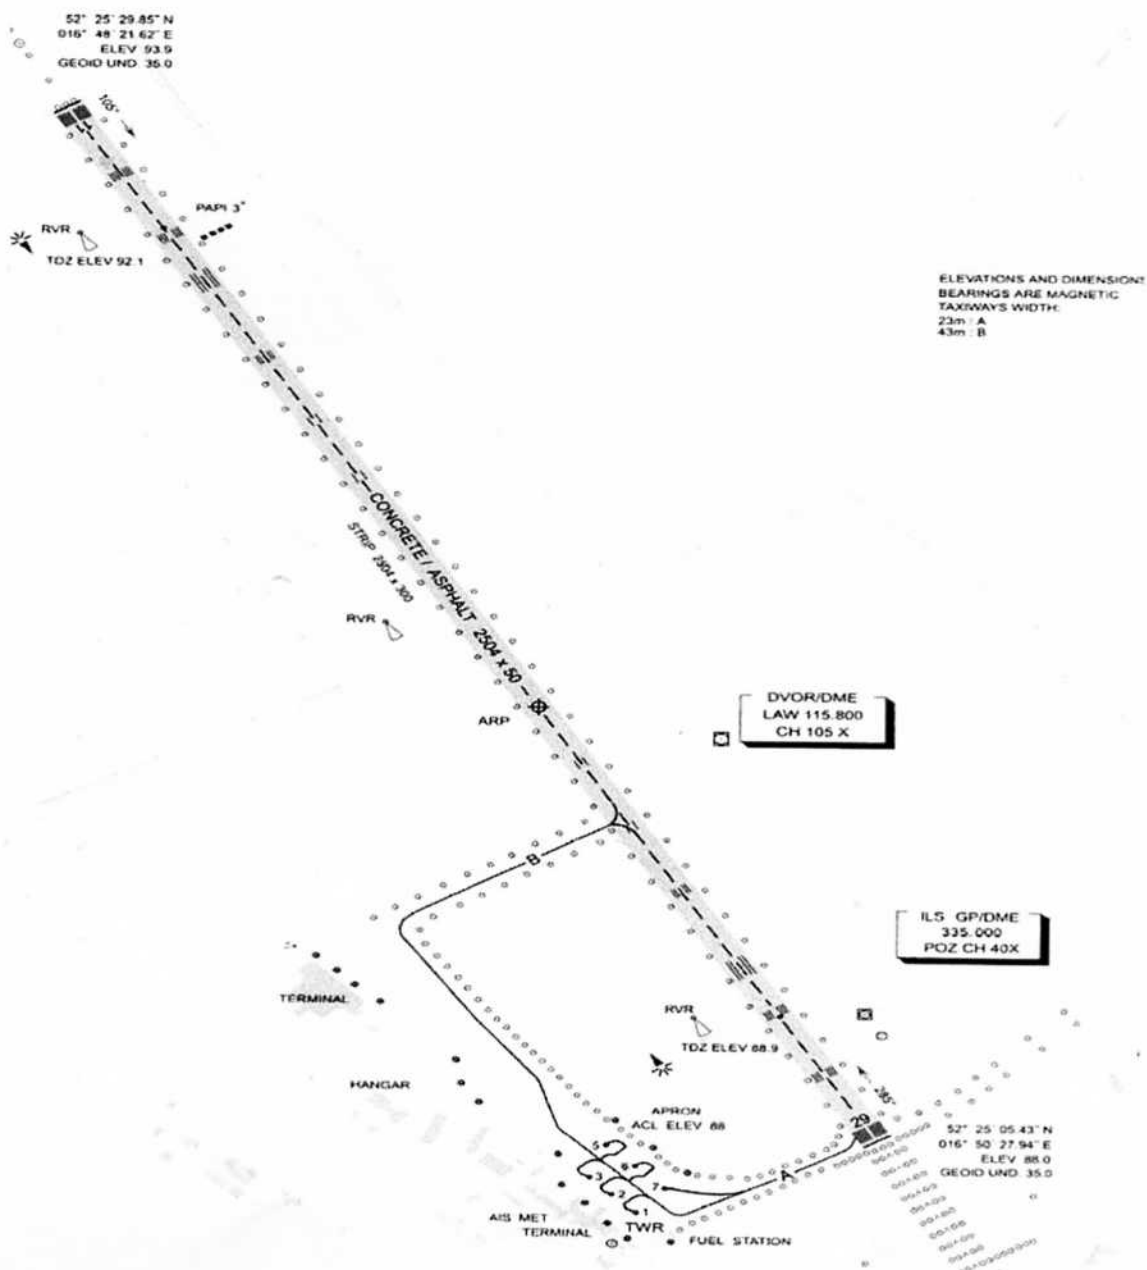
1. AD POZNAŃ/Ławica (EPPO)

DANE GEOGRAFICZNE I ZARZĄDZAJĄCY LOTNISKIEM	
2. AERODROME GEOGRAPHICAL AND ADMINISTRATIVE DATA	
1. ARP - współrzędne WGS-84 i lokalizacja ARP - WGS-84 coordinates and site at AD	52°25'15,71"N 016°49'34,77"E Linia centralna RWY, 1055 m od THR 29./Centre line of RWY, 1055 m from THR 29.
2. Odległość, kierunek od miasta Direction and distance from city	5 km (2,7 NM), BRG 288° GEO.
3. Wzniesienie lotniska/Temperatura odniesienia Elevation/Reference temperature	94 m 24,4° C (JUL).
4. Undulacja geoidy w miejscu pomiaru wzniesienia lotniska/Geoid undulation at the AD ELEV PSN	35,0 m
5. Deklinacja magnetyczna i jej roczna poprawka MAG VAR/Annual change	3° E (2000). +7'
