# **RAPORT KOŃCOWY**

**wypadek nr:211/04**

**samolotu „Cessna-172 N”, SP-FTA, Jeżów Sudecki,**

**14 sierpnia 2004 r. godz. 18:05**

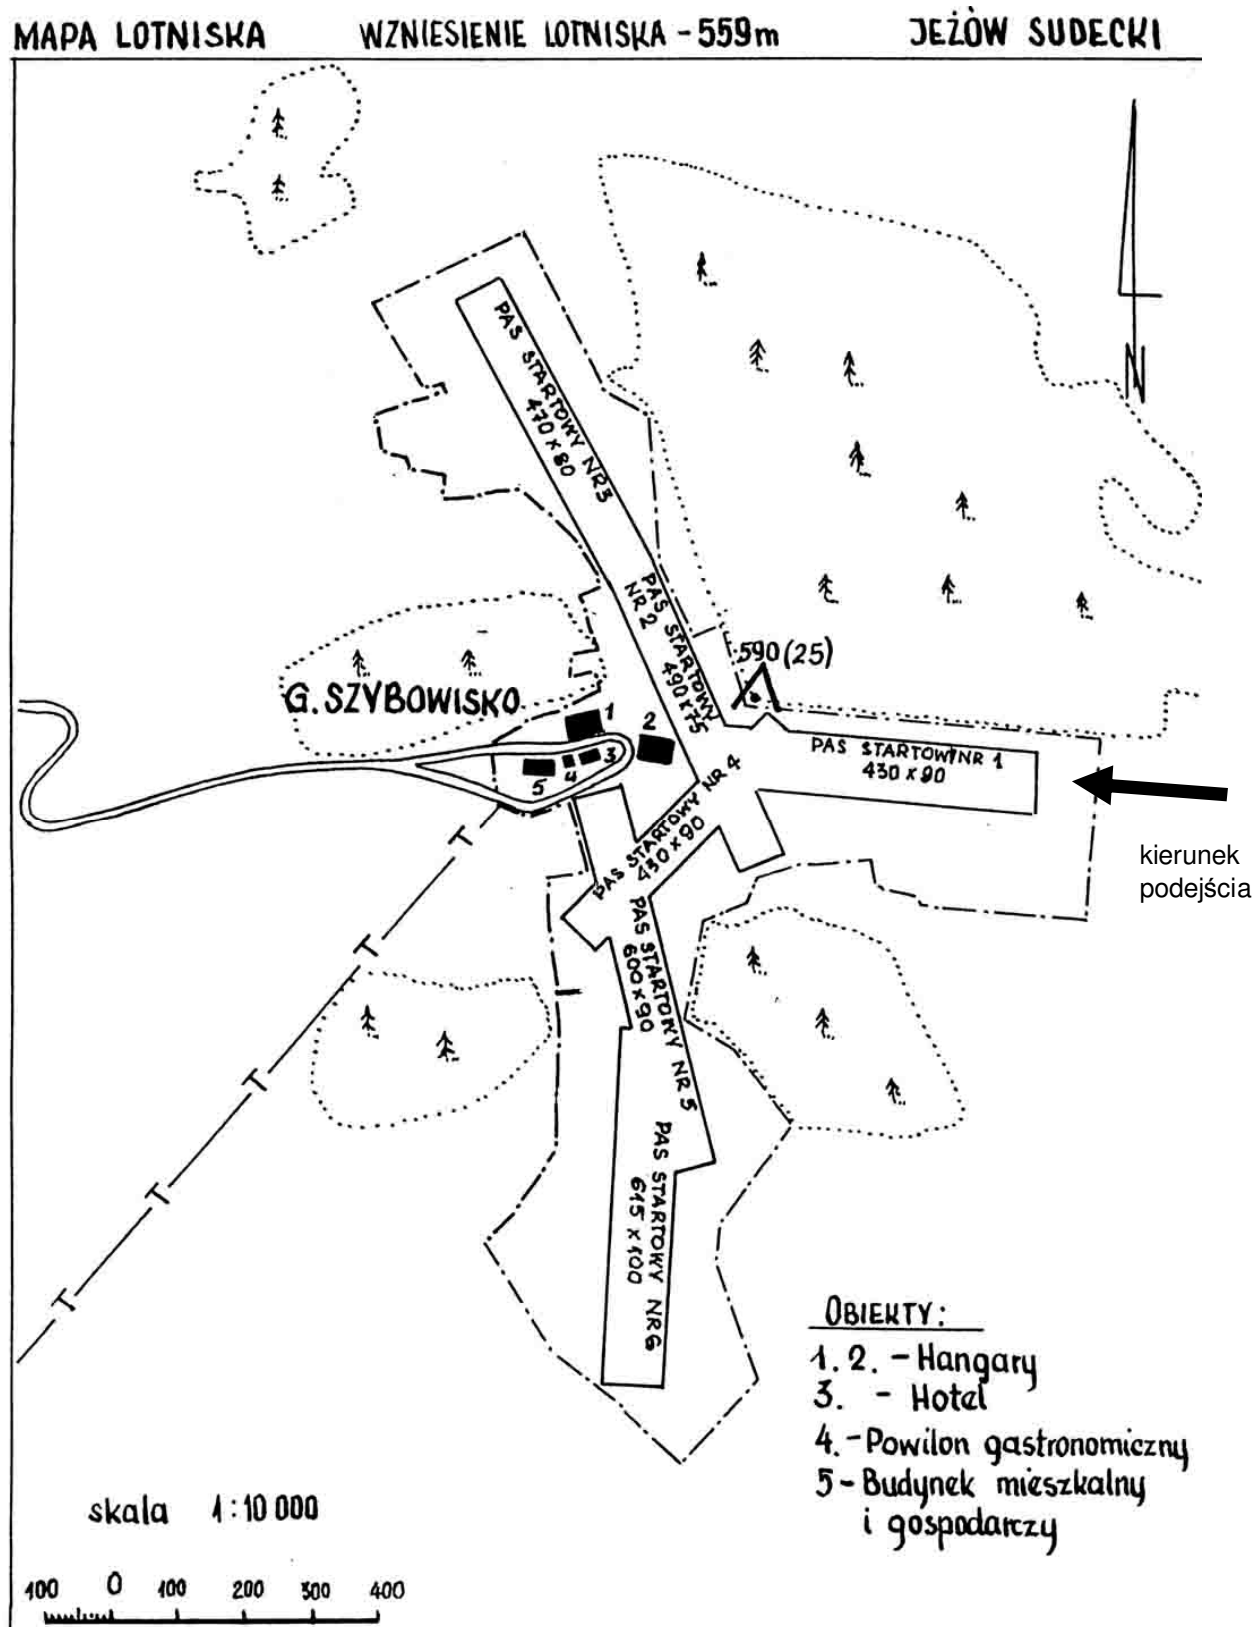
### 1.10 Dane dotyczące lotniska/miejsca lądowania.

| Położenie geograficzne | Elewacja | Kierunek lądowania | Nawierzchnia | Częstotliwość KWADRAT |
| N50° 56'<br>E15° 46' | 559 m<br>MSL | W / E | TRAWIASTA | 122.90 / 122.70 MHz |
