**MINISTERSTWO TRANSPORTU
PAŃSTWOWA KOMISJA BADANIA WYPADKÓW LOTNICZYCH**

RAPORT KOŃCOWY

Naruszenie strefy kontrolowanej lotniska EPWA

Statek powietrzny: *samolot Cessna 150 znaki rej. SP-KIB*

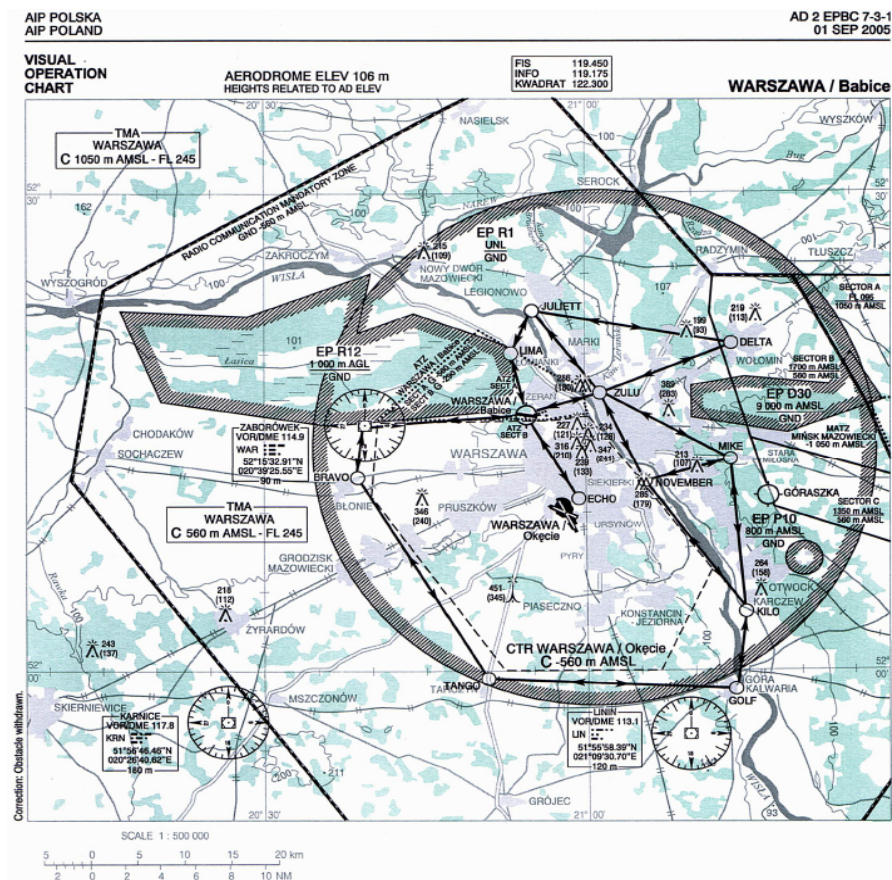
1.10. Informacja o trasach dolotowych VFR do EPBC

TANGO (51°59'29"N 020°50'43"E) - BRAVO (52°12'12"N 020°38'44"E) - VOR/DME WAR (52°15'32.91"N 020°39'25.55"E) - EPBC (52°16'09.06"N 020°54'25.98"E)
