**MINISTERSTWO TRANSPORTU
PAŃSTWOWA KOMISJA BADANIA WYPADKÓW LOTNICZYCH**

**RAPORT KOŃCOWY
WYPADKU LOTNICZEGO**

zdarzenie nr: 96/05

Samolot ultralekki KOLIBŘIK, OK-KUR14

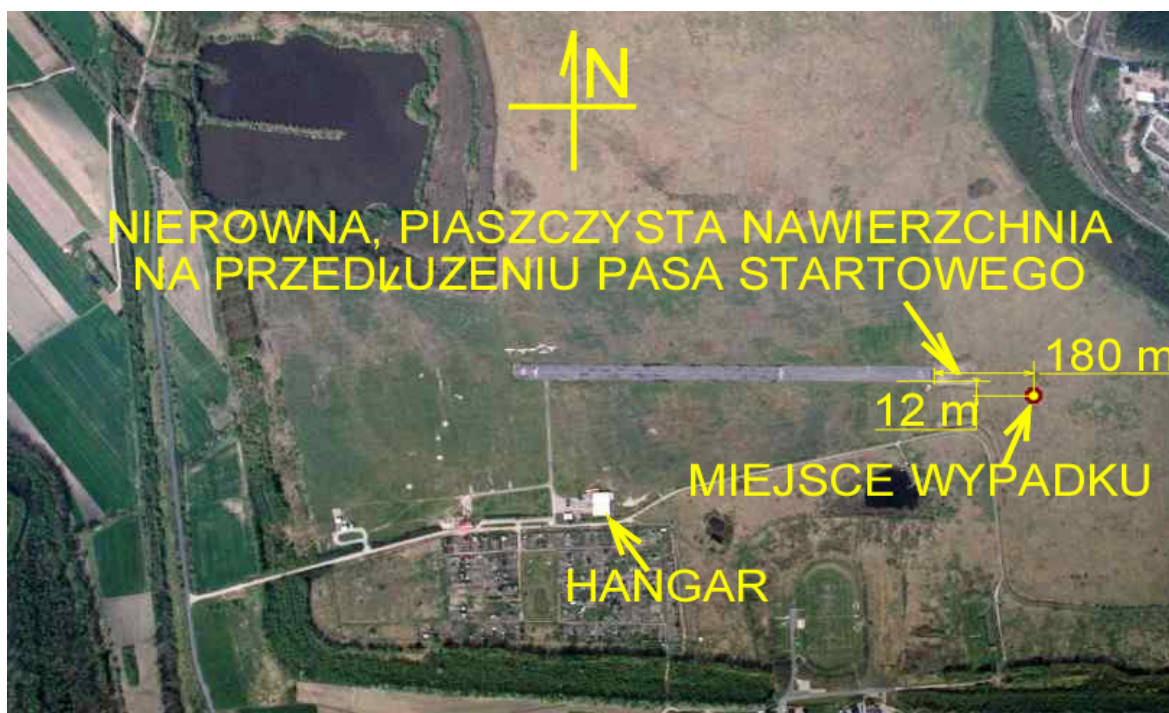
MIEJSCE WYPADKU

Lokalizacja miejsca wypadku na zdjęciu lotniczym lotniska w Kazimierzu Biskupim – 180 m za wschodnim końcem utwardzonego pasa startowego i ok. 12 m w prawo od południowej krawędzi pasa.
