**MINISTERSTWO INFRASTRUKTURY
PAŃSTWOWA KOMISJA BADANIA WYPADKÓW LOTNICZYCH**

RAPORT KOŃCOWY

zdarzenie nr: 278/08

Samolot Piper PA-28-181, D-EAKP

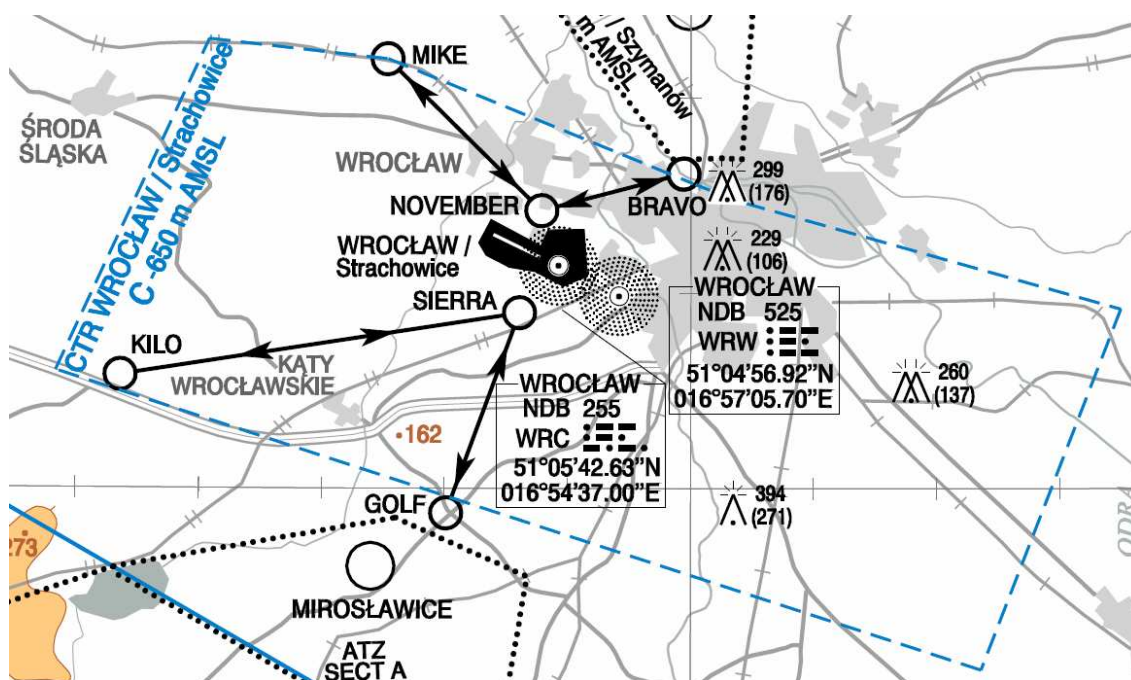
Załoga, pilot lat 68 oraz co-pilot lat 63, obywatele niemieccy, wystartowali o godzinie 12.05 (LMT) z lotniska Poznań - Ławica (EPPO) do przelotu na lotnisko Wrocław - Strachowice (EPWR), na samolocie Piper PA-28-181 o znakach rozpoznawczych: D-EAKP. Pilot wykonywał lot w załodze dwuosobowej z co-pilotem, z uwagi na ograniczenia wynikające z jego licencji. Przelot wg VFR przebiegał bez problemów. Przed dolotem do punktu nawigacyjnego MIKE (punkt wlotowy do przestrzeni kontrolowanej lotniska EPWR), co-pilot zgłosił do TWR EPWR pozycję „10 mil do punktu MIKE” – kontroler TWR EPWR wydał zezwolenie na wlot do przestrzeni kontrolowanej lotniska. Przestrzeń kontrolowaną lotniska EPWR pokazano na wycinku mapy poniżej:
