**MINISTERSTWO INFRASTRUKTURY
PAŃSTWOWA KOMISJA BADANIA WYPADKÓW LOTNICZYCH**

RAPORT KOŃCOWY

Zdarzenie nr: 391/08

SAMOLOT Ryan NAVION A, SP-KPP,

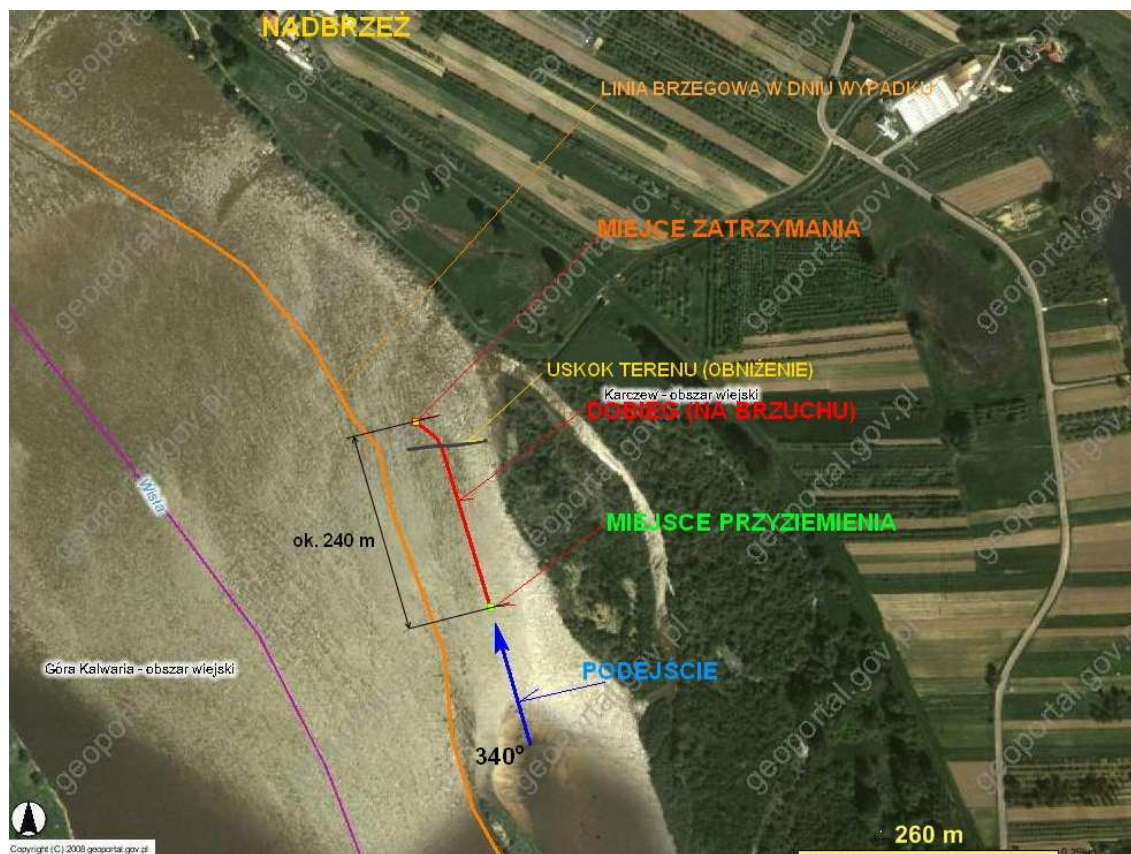
Rys. 1. Zdjęcie lotnicze rejonu wypadku z naniesionymi elementami sytuacyjnymi (zdjęcie wykonane podczas normalnego stanu wody w Wiśle; na zdjęciu zaznaczono orientacyjnie przebieg linii brzegowej w dniu wypadku)

Zdarzenie miało miejsce w okolicy miejscowości Nadbrzeż gm. Karczew (4 NM, ok. 7,4 km, na północ od Góry Kalwarii) na piaszczystej plaży przy wschodnim brzegu rzeki Wisły. Miejsce awaryjnego lądowania miało równą nawierzchnię, jedynie na kierunku północnym występował, poprzecznie do kierunku lądowania, niewielki uskok nawierzchni (obniżenie terenu), o czym świadczyła wyraźna granica odcieni kolorów piasku. Współrzędne punktu przyziemienia samolotu wg GPS: N52°02'44.37"/ E021°13'22.51"; współrzędne miejsca zatrzymania się samolotu: N52°02'51.00"/ E021°13'17.00". Szkic opisujący sytuację ruchową miejsca wypadku przedstawia rys.1.
