**MINISTERSTWO INFRASTRUKTURY  
PAŃSTWOWA KOMISJA BADANIA WYPADKÓW LOTNICZYCH**

# **RAPORT KOŃCOWY**

**zdarzenie nr: 556/09**

**Zespół: szybowiec SZD-50-3; SP-3288/samolot Zlin-526ML, SP-EMT**

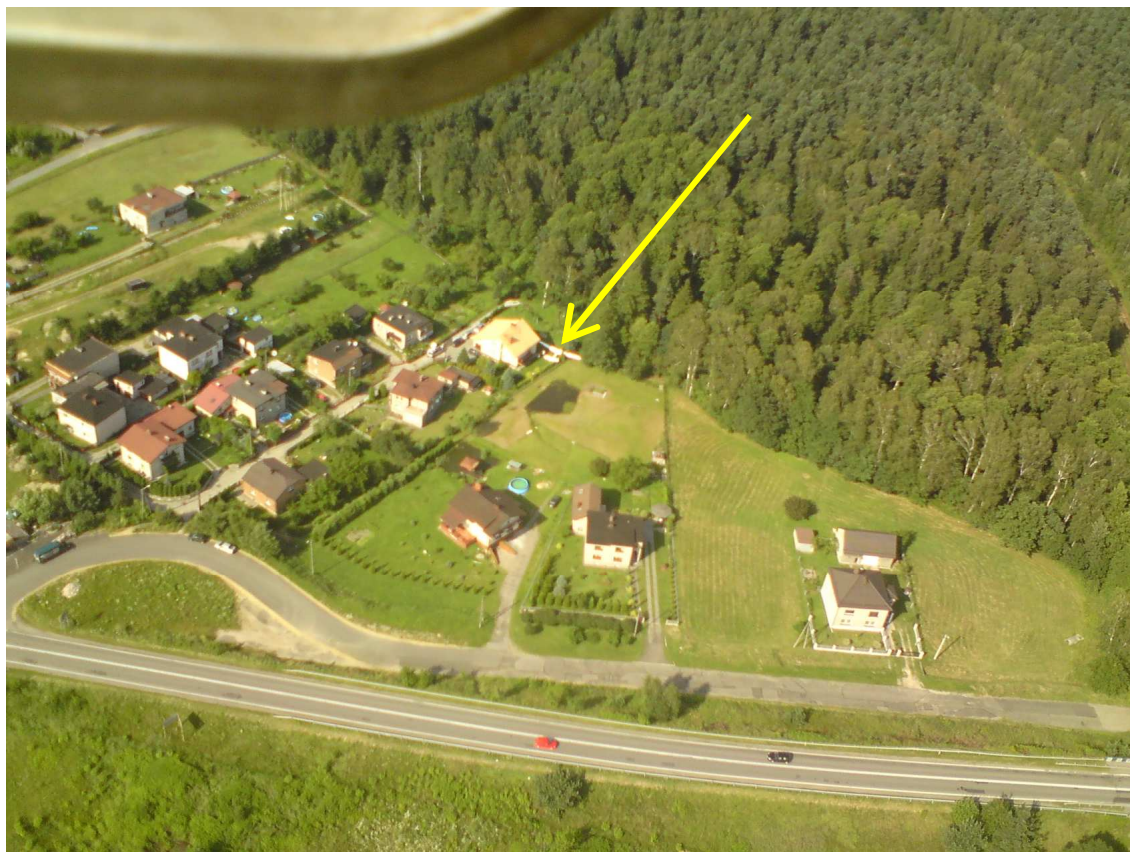
Wypadek miał miejsce w Rybniku, na granicy kompleksu leśnego otaczającego od północy lotnisko Aeroklubu regionalnego i osiedla domków jednorodzinnych, po północnej stronie drogi wojewódzkiej 935 łączącej Rybnik z Żorami. Szybowiec spadł na posesję bezpośrednio graniczącą z lasem, usytuowaną w odległości ok. 500 m od północno-zachodniego narożnika lotniska. Na zdjęciu poniżej, w jego centralnej części, pokazano lokalizację miejsca upadku szybowca.
