# PAŃSTWOWA KOMISJA BADANIA WYPADKÓW LOTNICZYCH

**345/12**

## RAPORT KOŃCOWY

### z badania zdarzenia lotniczego statku powietrznego o maksymalnym ciężarze startowym nie przekraczającym 2250 kg<sup>I</sup>

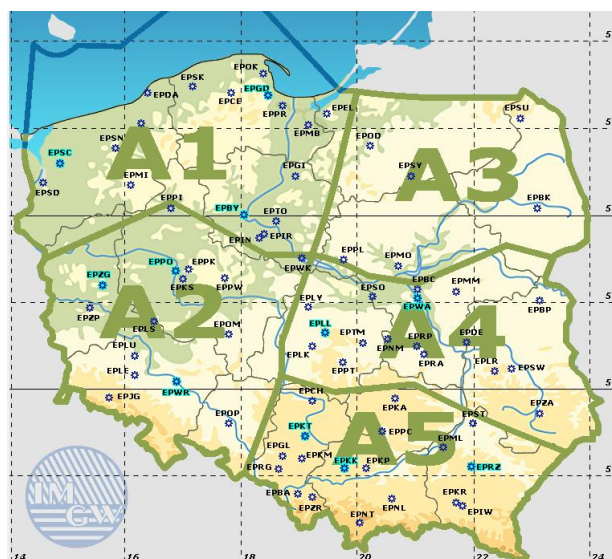
Prognoza GAMET dla obszaru A4 wydana w dniu 29.04.2012 r. o godz. 15:00, ważna od godz. 16:00 do 22:00 UTC. Zjawisk nie prognozowano i nie wydano żadnej informacji SIGMET. W zachodniej części obszaru wiatr przyziemny: od godz. 16:00 do 19:00 UTC przeważający kierunek 180° i prędkość 14 kt oraz lokalne porywy 26-34 kt; od godz. 19:00 do 22:00 UTC przeważający kierunek 180° i prędkość 6 kt. Wiatry i temperatury na poziomach (od godz. 16:00 do 22:00 UTC): na wysokości 1000 ft AMSL – kierunek 200° i prędkość 16 kt, temp. 24°C; na wysokości 2000 ft AMSL – kierunek 200° i prędkość 15-20 kt, temp. 23°C. Bezchmurnie poniżej 10000 ft AMSL; poziom izotermy 0°C powyżej 10000 ft AMSL.

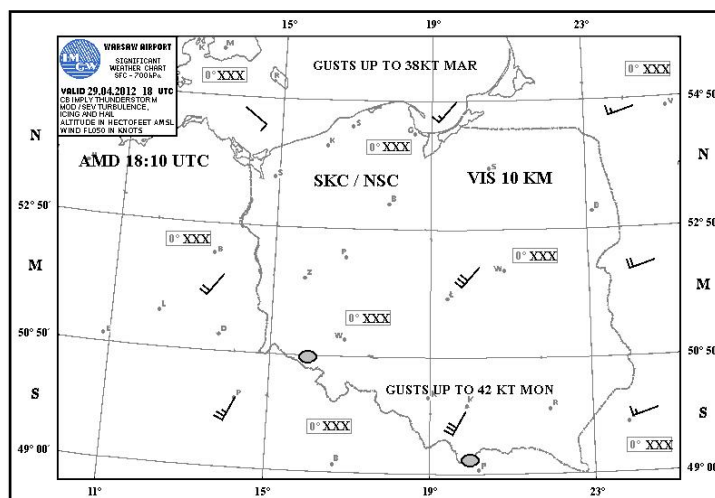
Prognoza obszarowa istotnych dla lotnictwa zjawisk i elementów pogody w formie mapy SWC dla terminu ważności 18:00 UTC (15:00 ÷ 21:00): niebo bezchmurne / chmury bez znaczenia dla operacji lotniczych, widzialność 10 km, wiatr południowo-zachodni o prędkości 30 kt na FL050.

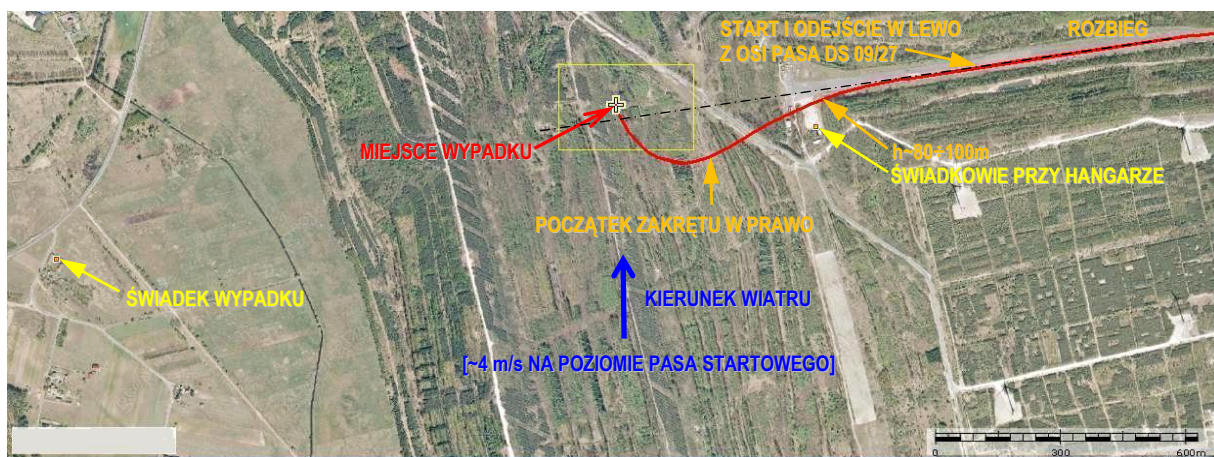
Rys.1 Rejon miejsca wypadku na ortofotomapie. Pokazano elementy sytuacyjne oraz pozycję świadków i miejsce wypadku [geoportal].

Miejsce wypadku znajdowało się w osi drogi startowej, w odległości ok. 400 m od jej końca. Po zderzeniu nie doszło do pożaru SP. Samolot został zniszczony, a pilot i podróżny ponieśli śmierć na miejscu. Zdarzenie zaistniało o godz. 18:52. Lot trwał około 1 minuty.

Miejsce wypadku znajdowało się w osi DS „27” w odległości ok. 400 m od jej końca (rys.1). Teren był trudnodostępny – zbocze porośnięte gęstym młodym lasem mieszanym oraz zaroślami. Samolot zderzył się z drzewami i ziemią w prawym korkociągu, przodem kadłuba i prawymi skrzydłami, w wyniku czego uległ całkowitemu zniszczeniu.
