RAPORT KOŃCOWY

INCYDENT 2020/1589

Państwowa Komisja Badania Wypadków Lotniczych

STATEK POWIETRZNY – EMBRAER ERJ-170-200LR, SP-LIG

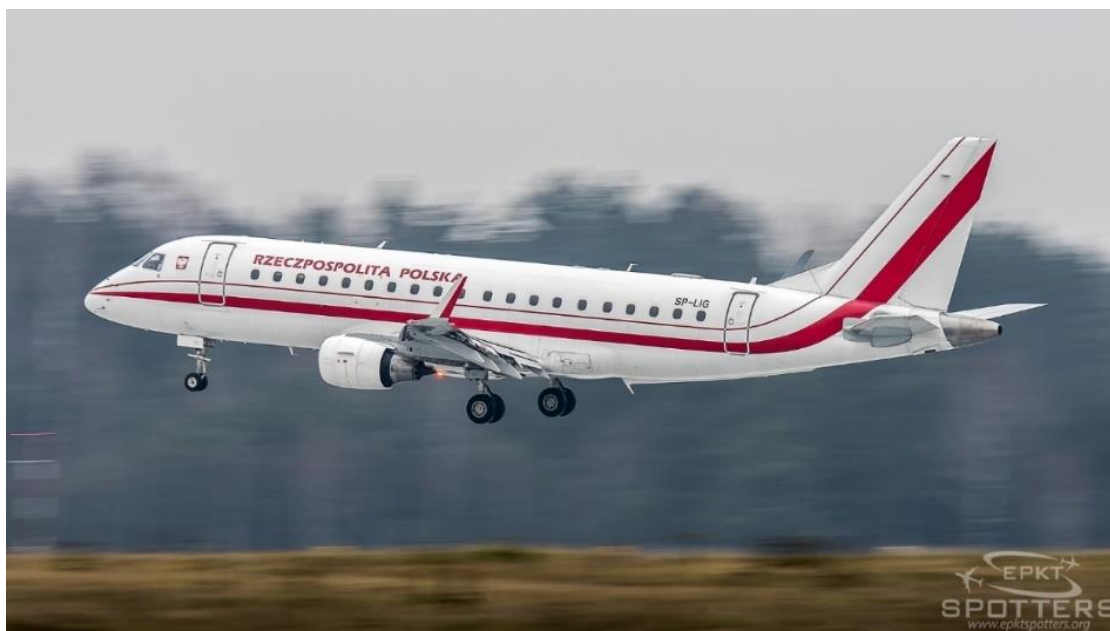
Rys. 1. Samolot SP-LIG – [źródło: <http://epktpotters.org/search/autor/piniol/137>]

Długość	31,68 m
Wysokość	9,67 m
Rozpiętość	26 m
Średnica kadłuba	3,01 m
MTOM	40370 kg
Liczba miejsc	68
Silniki turbowentylatorowe	2x GE CF34-8E
Prędkość przelotowa	890 km/godz.
Zasięg	3300 km
Maksimum paliwa	9335 l
Pułap operacyjny	12500 m

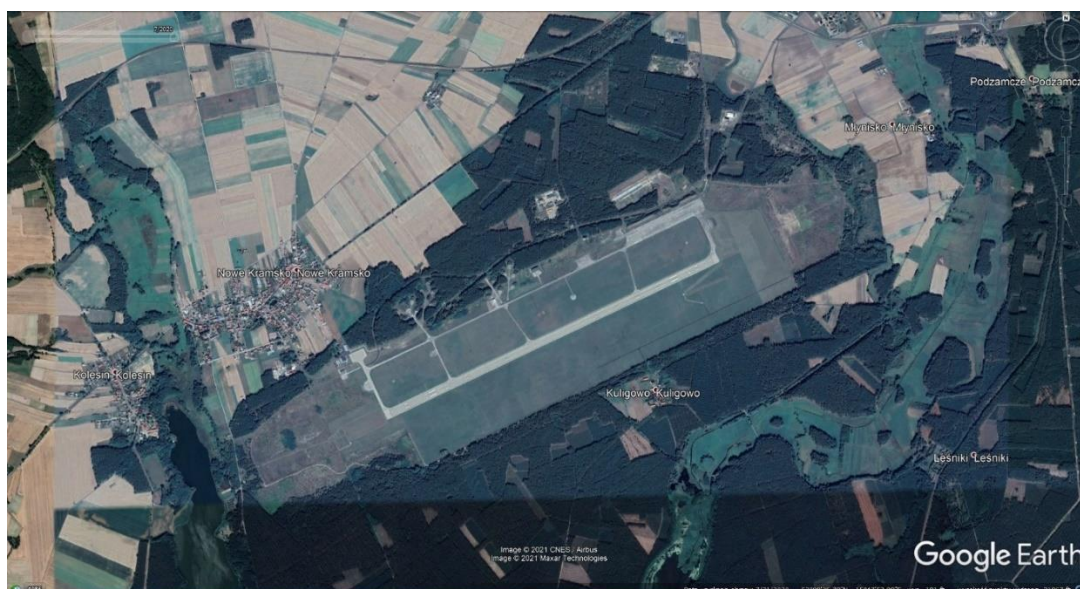
Rys. 2. Lotnisko Zielona Góra (EPZG) – widok ogólny [źródło: Google Earth]

- współrzędne WGS-84: 52°08'19"N 015°47'55"E;
- lokalizacja: środek RWY 06/24;

- oznaczenie RWY 06 i 24;
- kierunek geograficzny: 64,65° i 244,67°
- nawierzchnia betonowa;
- wymiary 2500x60 m.

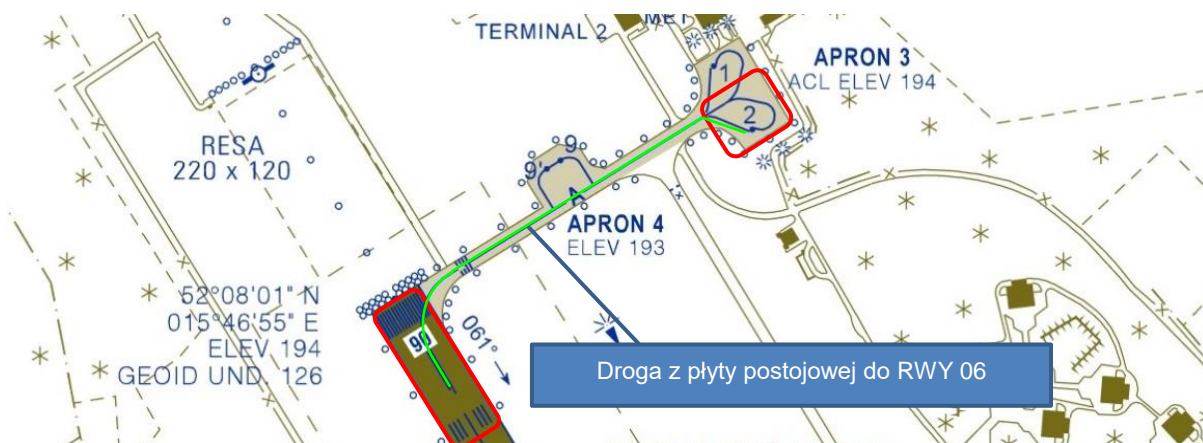
Rys. 6. Droga samolotu LOT7004 z płaszczyzny postojowej 3 do początku RWY 06 wynosi około 530 m. [źródło: AIP Polska AD2 EPZG 1-1-1]
