ALBUM ILUSTRACJI
z wypadku samolotu Piper PA-28R-200 Arrow II; D-EHFF
20 sierpnia 2004 r., lotnisko Jelenia Góra (EPJG)

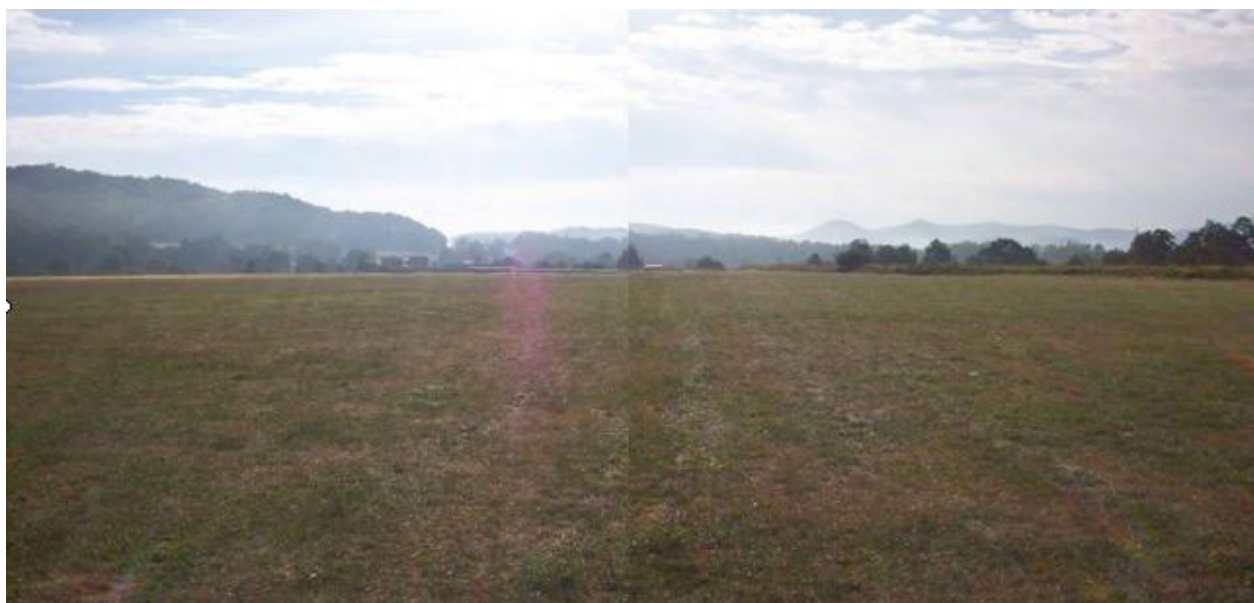
2 – Widok lotniska w kierunku lądowania.

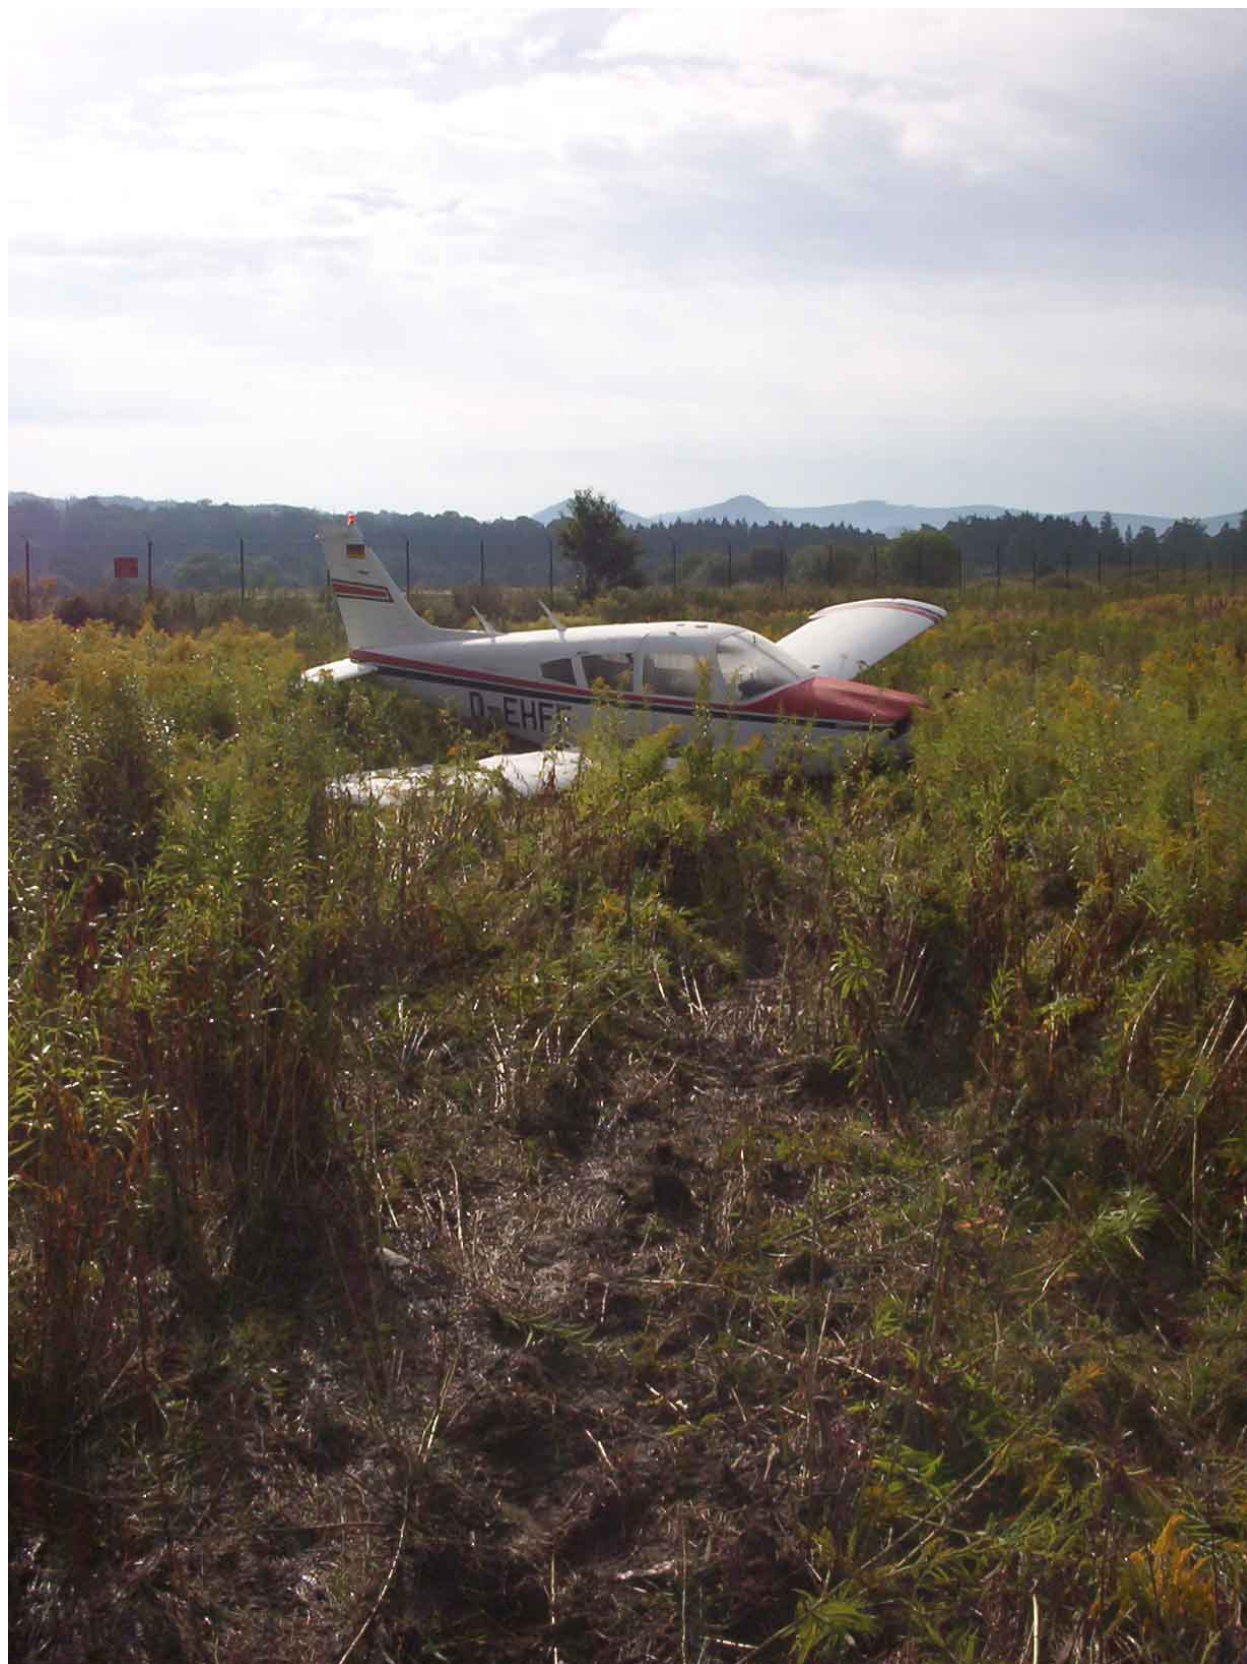
3 – Samolot Piper PA-28R-200 Arrow II (D-EHFF) po zatrzymaniu się w terenie poza lotniskiem, widoczny ślad samolotu na ziemi.

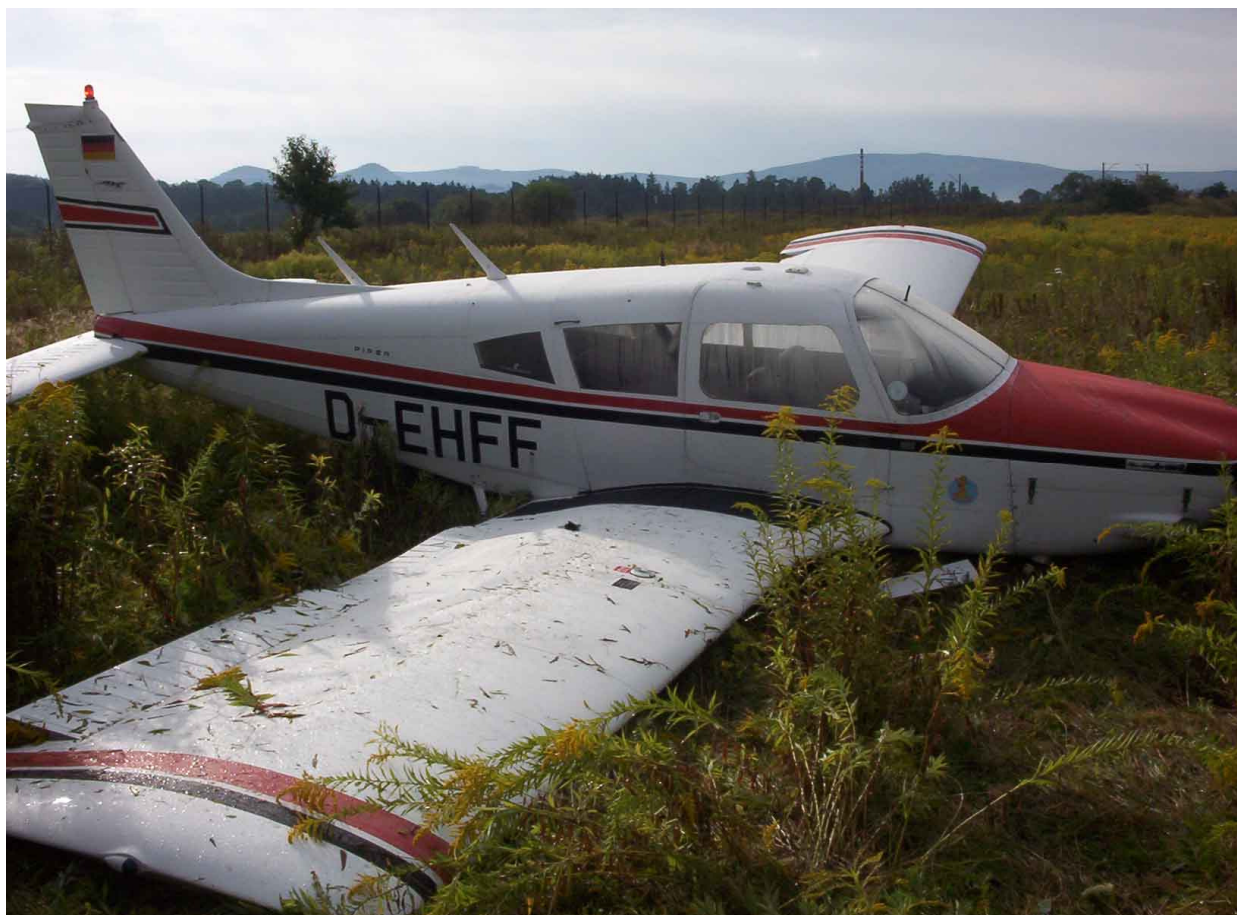
4 – Samolot z prawej strony – widoczne oddzielone osłony podwozia przedniego i uszkodzenia dolnej osłony silnika oraz kłapy.

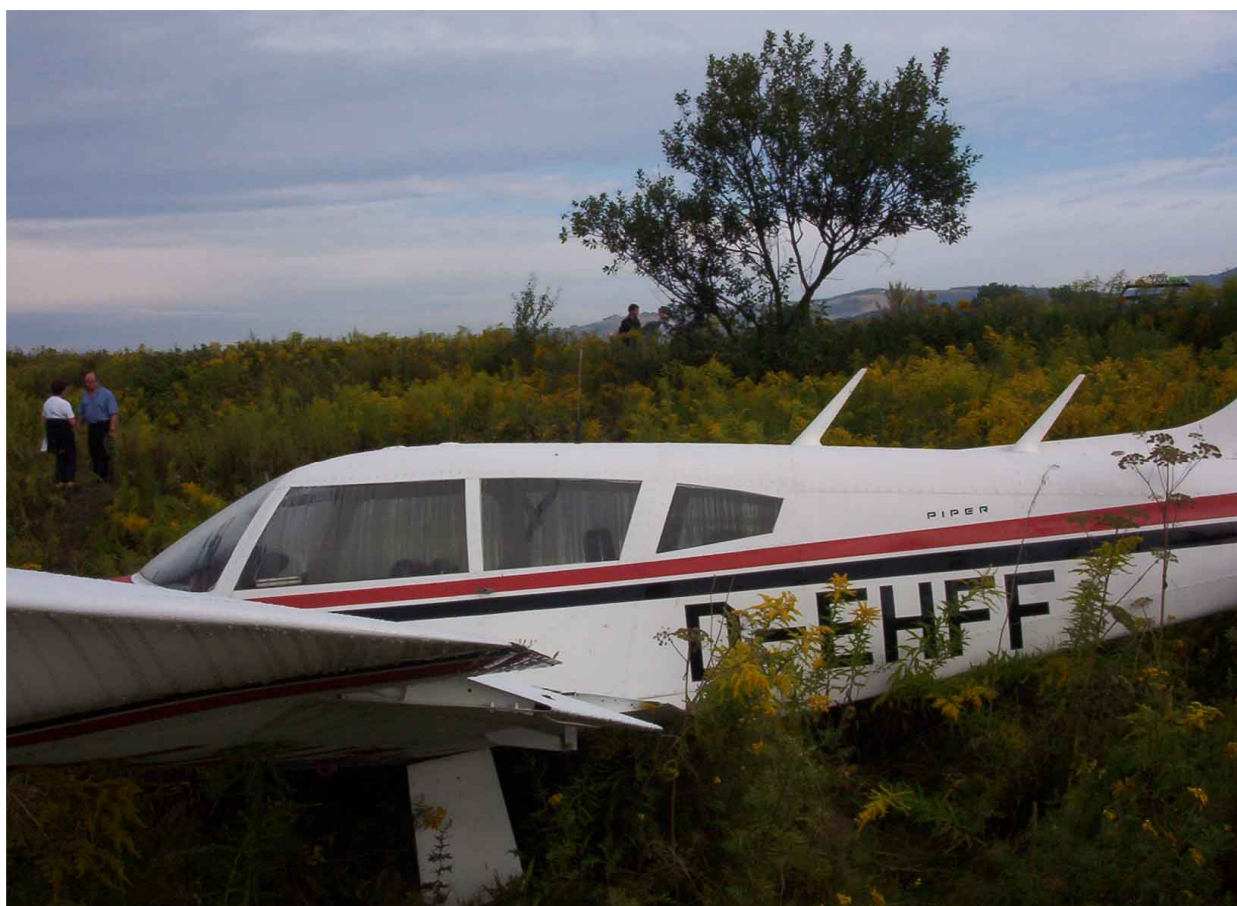
5 – Samolot z lewej strony w zbliżeniu.

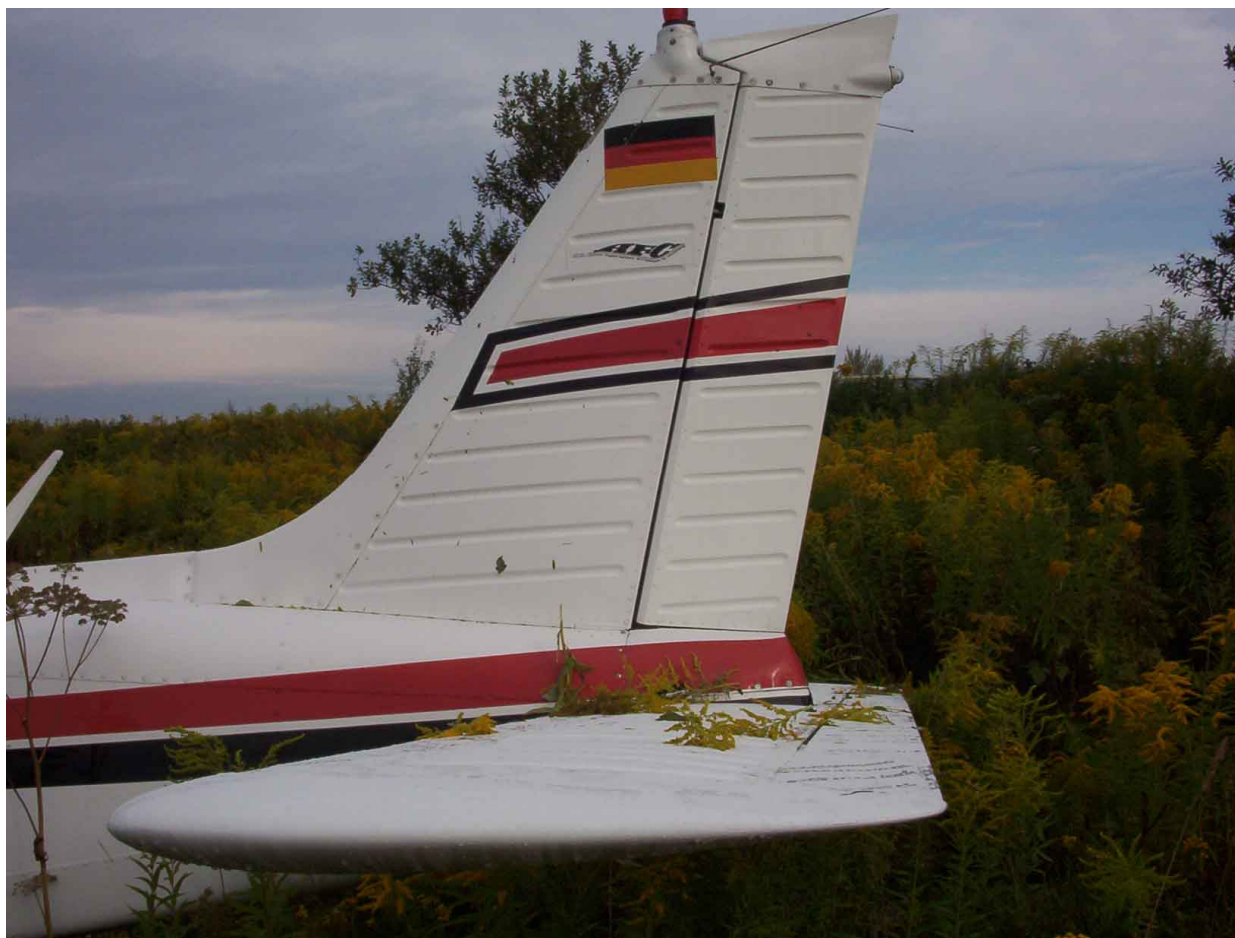
6 – Usterzenie samolotu w zbliżeniu.

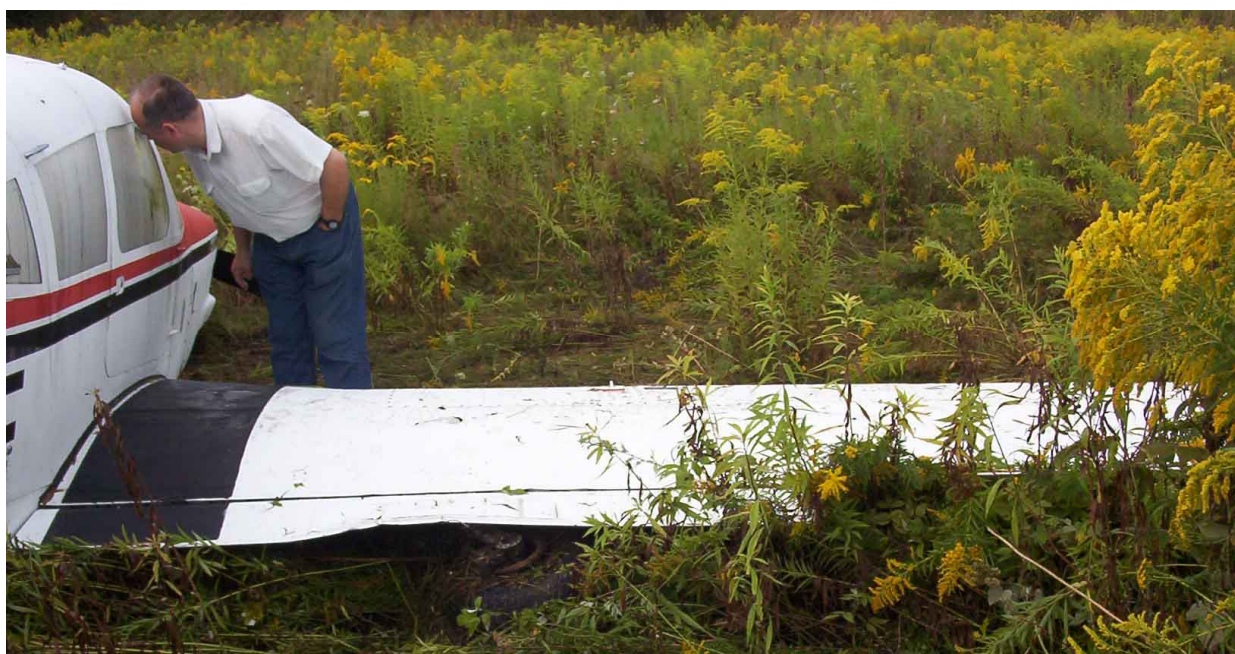
7 – Prawe skrzydło – widoczne uszkodzenia kłapy i wyłamane prawe podwozie główne (pod skrzydłem).

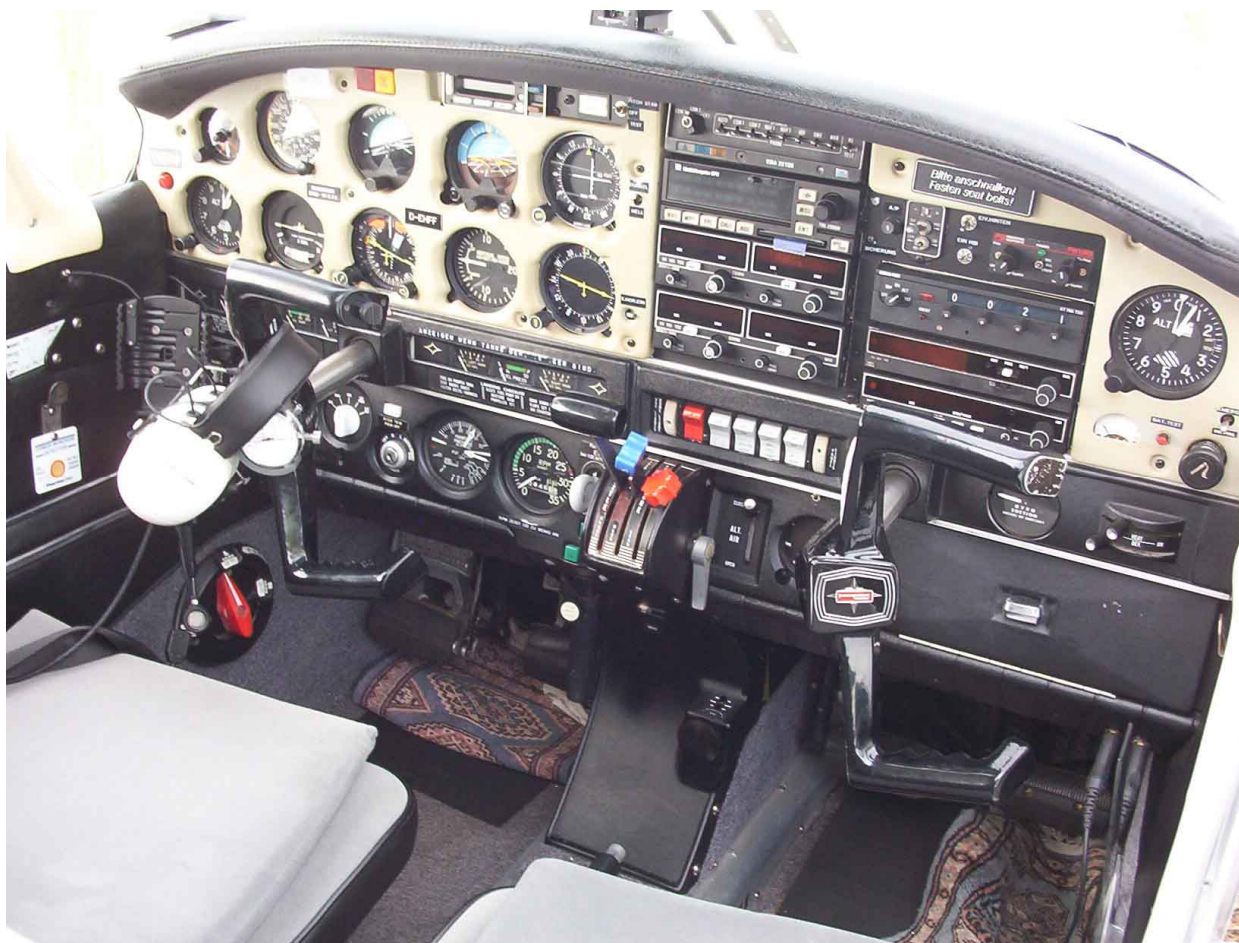
8 – Tablica przyrządów i sterownice.

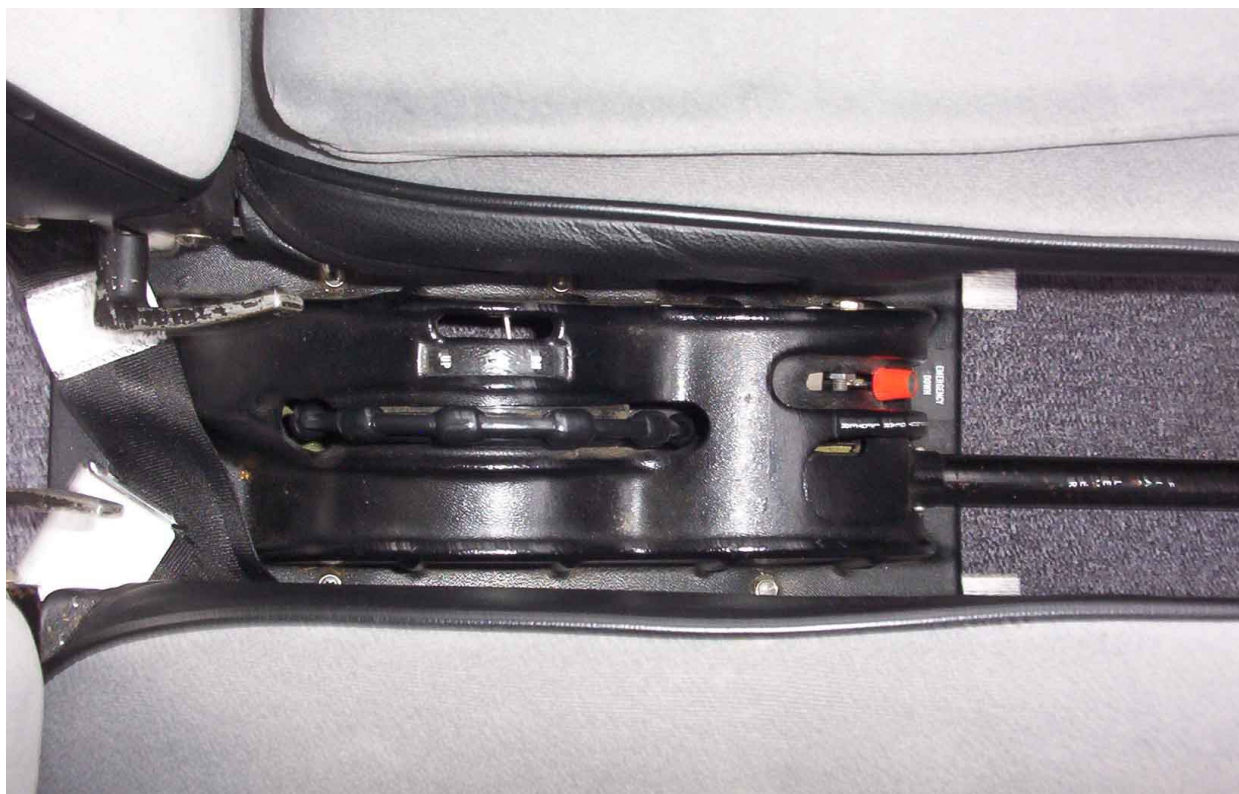
9 – Pulpit między fotelami – widoczna dźwignia klap w położeniu ZAMKNIĘTE.
