**MINISTERSTWO TRANSPORTU,  
BUDOWNICTWA I GOSPODARKI MORSKIEJ  
PAŃSTWOWA KOMISJA BADANIA WYPADKÓW LOTNICZYCH**

**907/10**

## **RAPORT KOŃCOWY**

**z badania zdarzenia statku powietrznego  
o maksymalnym ciężarze startowym nie przekraczającym 2250 kg<sup>1</sup>**

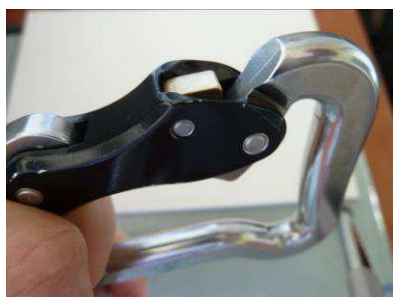
Fot.1 Karabinek

Prawy<sup>6</sup> karabinek typu – Austrialpin Powerfly Inox, KN26 10 MONO+BI 805 (stainless steel karabiner for the best flying performance guaranteed load 26kN extremely high tensile strength qualified for tandem flying each single piece is tested with 1700kg<sup>7</sup>). Nie stwierdzono uszkodzeń które świadczyłyby o niesprawności mechanicznej tego elementu. Na karabinku znajdowały się ślady wynikające z jego użytkowania.

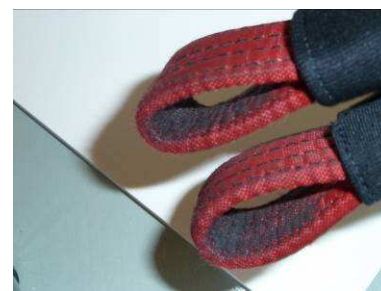
Fot.3 Taśmy nośne

*Stan taśm nośnych skrzydła paralotni, szczególnie w części podczepianej poprzez karabinki do uprzęży nie wskazywał na ich niesprawność.*

*Podsumowując nie stwierdzono uszkodzeń układu: karabinek - taśma nośna, które uzasadniałyby jego rozłączenie.*

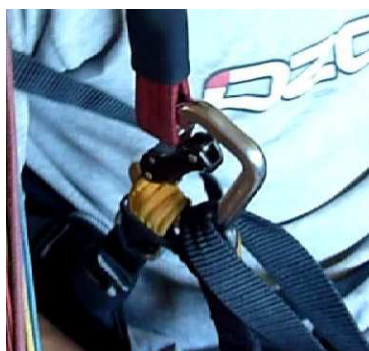
*Na podstawie przeprowadzonych oględzin uznano, że rozłączenie taśmy nośnej nastąpiło poprzez jej wysunięcie z karabinka łączącego z uprzężą, a nie z powodu mechanicznego uszkodzenia czy pęknięcia jakiegokolwiek elementu (taśmy nośnej czy karabinka).*

*Przeprowadzono badania polegające na wykonaniu wielokrotnych prób wysunięcia taśm nośnych z karabinka, podczas których nie wystąpiło, samoczynne wypięcie się taśm nośnych w przypadku prawidłowego ich podpięcia do karabinka. Natomiast w przypadku nie zatrzaśnięcia się mechanizmu karabinka, potwierdzono możliwość wysunięcia się taśm nośnych. Podczas prób zauważono, że ze względu na grubość pętli taśm nośnych w miejscu ich podczepiania do karabinków, należy bardzo starannie dokonywać łączenia tych elementów. Brak upewnienia się o prawidłowym zatrzaśnięciu się zamka może spowodować przeoczenie niedomknięcia mechanizmu blokującego karabinka. W takim przypadku podczas etapu stawiania paralotni, ruch taśmy z pozycji poziomej do pionowej może sprzyjać wysuwaniu się taśmy nośnej z karabinka, do pozycji pokazanej na fot. nr 4. Natomiast ruchy pilota w uprzęży podczas lotu, oraz wynikające z nich wzajemne oddziaływanie pomiędzy taśmą nośną a niedomkniętym karabinkiem, mogą doprowadzić do dalszego, wysuwania się ucha taśmy nośnej z karabinka i w konsekwencji do rozłączenia tych elementów.*

*W trakcie wykonania szeregu prób stwierdzono, że wysuwanie się taśm nośnych z karabinka nie następuje natychmiastowo, lecz z pewnym opóźnieniem, natomiast temu procesowi (wysuwania się taśm) mogą sprzyjać ruchy pilota wykonywane np. przy sterowaniu balansem ciała podczas zakrętów.*

*Fot.4 – prawdopodobny układ (wzajemne położenie elementów podczepienia), który występował podczas lotu*

*Biorąc powyższe pod uwagę należy uznać, że powodem wysunięcia się taśmy z karabinka było niewłaściwe wczepienie pętli taśmy nośnej w karabinek. Niewykluczone, że do sytuacji takiej doszło po nieudanym pierwszym starcie do lotu zakończonym wypadkiem.*

się prawa taśma nośna). Błąd został skorygowany przez ucznia pod nadzorem instruktora, jeszcze przed przystąpieniem do pierwszej próby wykonania startu. Przed drugim startem instruktor ponownie „wzrokowo” skontrolował stan przygotowania ucznia. Należy zwrócić uwagę, że wzrokowe sprawdzenie stanu podczepienia, nie zawsze może wykryć fakt nie zatrzaśnięcia się karabinka, a sprawdzenie, w szczególności tego typu karabinków, należy wykonać fizycznie sprawdzając zatrzask, np. poprzez szarpnięcie taśmy.

*1. Komisja zwraca uwagę na konieczność stosowania „pięciopunktowej kontroli” każdorazowo przed przystąpieniem do startu, bez względu na to jak długi czas upłynął pomiędzy przerwaniem startem a jego ponownym rozpoczęciem.*

2. *Metodyka przeprowadzenia kontroli zapięcia uprzęży, podczepienia taśm nośnych czy zapięcia kasku ochronnego łączy w sobie zarówno kontrolę wzrokową jak i fizyczne sprawdzenie tych elementów, poprzez dotyk czy szarpnięcie / napięcie taśm.*
3. *W procesie szkolenia pilotów, w tym instruktorów, należy większy nacisk położyć na metodykę sprawdzania przed lotem, obejmującą nie tylko wzrokową ale również fizyczną formę „pięciopunktowej kontroli przedstartowej”, w tym w szczególności prawidłowości zapięcia taśm uprzęży czy podpięcia taśm nośnych, szczególnie w sytuacjach powtarzanych przerwanych startów.*
