Dot. WYPADKU nr: 1068/14

### PAŃSTWOWEJ KOMISJI BADANIA WYPADKÓW LOTNICZYCH

Po rozpatrzeniu na posiedzeniu w dniu 19 listopada 2014 r., przedstawionych przez Aeroklub Kujawski wyników przeprowadzonego badania zdarzenia lotniczego z udziałem szybowca SZD-51-1 Junior o znakach rozpoznawczych SP-3306, które wydarzyło się w dniu 13 lipca 2014 r., w okolicy m. Parlinek, gm. Dąbrowa, pow. mogileński, działając w oparciu o **art. 5 ust. 3 Rozporządzenia Parlamentu Europejskiego i Rady (UE) Nr 996/2010 w sprawie badania wypadków i incydentów w lotnictwie cywilnym oraz zapobiegania im oraz uchylającego dyrektywę 94/56/WE<sup>1</sup>**, Państwowa Komisja Badania Wypadków Lotniczych przyjęła ustalenia wyżej wymienionego podmiotu i podjęła decyzję o zakończeniu badania.

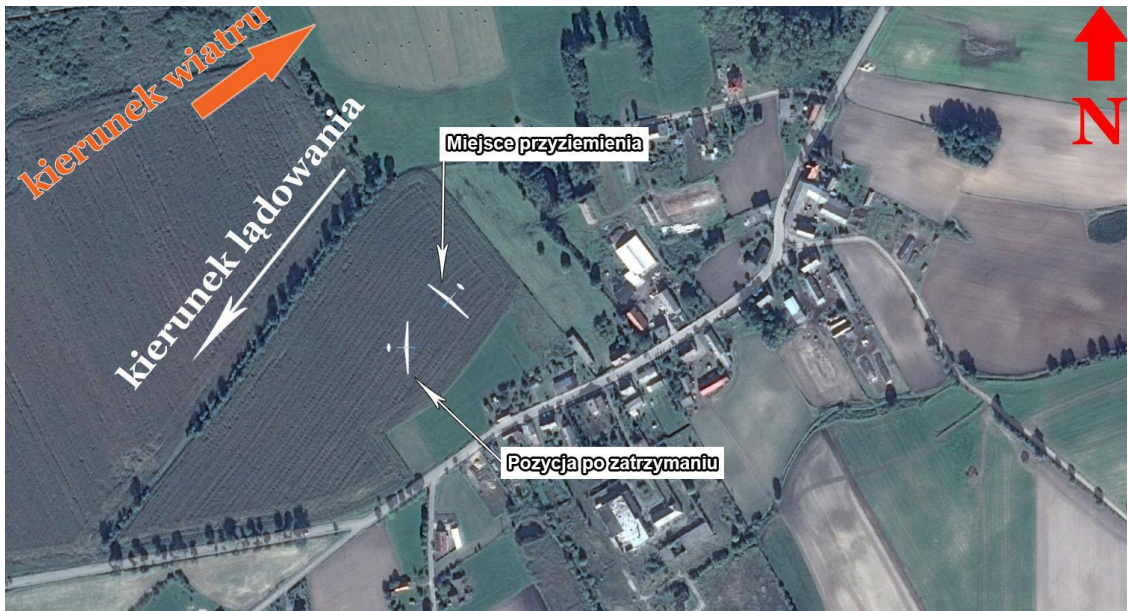
Pilot szybowcowy, mężczyzna lat 34, wykonywał lot treningowy wg zadania B/VIII ćw. 2 – przelot po planowanej trasie Inowrocław (EPIN) – Poznań-Bednary (EPPB) – Inowrocław (EPIN). Start odbył się o godz. 14:16 LMT. Miejscem startu i zamierzonego lądowania było lotnisko EPIN. Pilot po utracie kontaktu z noszeniami termicznymi w okolicach miejscowości Mogilno, na wysokości ok. 500 m AGL podjął decyzję o lądowaniu w terenie przygodnym. Pilot wybrał teren przygodny do lądowania z powietrza i w zasięgu dolotu do wybranego pola próbował w dalszym ciągu nawiązać kontakt z prądami wstępującymi. Na wysokości 300 m pilot podjął decyzję o rozpoczęciu manewru do lądowania i wykonał krąg dwuzakrętowy tak, aby na prostej wykonać lot pod wiatr. Przyziemienie nastąpiło na polu uprawnym buraka cukrowego (rys.1÷2). Po przyziemieniu w trakcie dobiegu lewe skrzydło złapało kontakt z wysoką i nierównomiernie porastającą roślinnością (chwasty), co doprowadziło do tzw. „cyrkla”. Szybowiec gwałtownie zatrzymał się po wykonaniu ok. 120° obrotu.

Rys. 1 – Szkic sytuacyjny zdarzenia

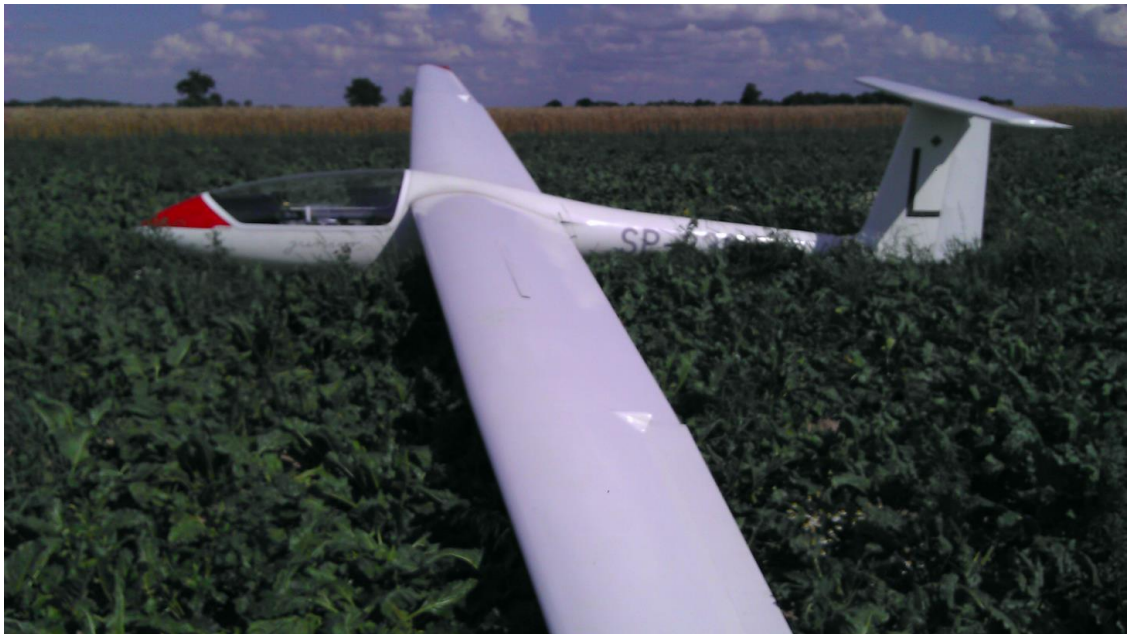
Rys. 2 – Szybowiec po lądowaniu w terenie przygodnym

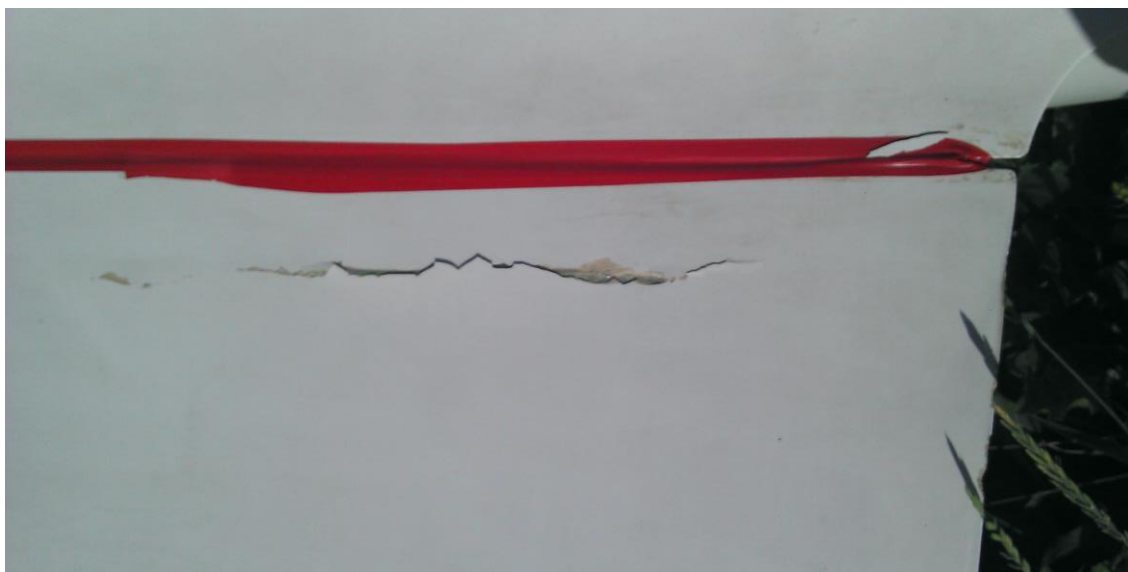
Zdarzenie zaistniało o godz. 16:16; lot trwał 2 godziny. Pilot nie odniósł obrażeń ciała. W wyniku zdarzenia uszkodzeniu uległo górne pokrycie lewego skrzydła – pęknięcie długości ok. 40 cm umiejscowione 5 cm od nasady (rys.3).

Rys. 3 – Uszkodzenie górnego pokrycia lewego skrzydła – pęknięcie długości ok. 40 cm umiejscowione 5 cm od nasady

**Lądowanie w terenie przygodnym w miejscu niezapewniającym bezpiecznego dobiegu z powodu wysokiej i nierównomiernie porastającej roślinności na polu uprawnym (niewidocznej z powietrza), co doprowadziło do wykonania tzw. „cyrkla” i uszkodzenia górnego pokrycia lewego skrzydła.**

Przeprowadzono omówienie zdarzenia z personelem latającym oraz szkolenie z zasad wyboru pola i lądowania w terenie przygodnym. Przeprowadzono dodatkowe zajęcia z pilotem na temat wyboru terenu przygodnego do lądowania z powietrza.
