PAŃSTWOWA KOMISJA BADANIA WYPADKÓW LOTNICZYCH

Informacja o zdarzeniu [raport]

Numer ewidencyjny zdarzenia:	577/15			
Rodzaj zdarzenia:	INCYDENT			
Data zdarzenia:	26 kwietnia 2015 r.			
Miejsce zdarzenia:	lotnisko Warszawa/Modlin (EPMO)			
Rodzaj, typ statku powietrznego:	samolot Piper PA-30 Twin Comanche			
Dowódca SP:	pilot samolotowy liniowy			
Liczba ofiar / rodzaj obrażeń:	<i>Śmiertelne</i>	<i>Poważne</i>	<i>Lekkie</i>	<i>Bez obrażeń</i>
				2
Nadzorujący badanie:	Michał Cichoń			
Podmiot badający:	Komisja użytkownika SP			
Skład zespołu badawczego:	nie wyznaczano			
Zalecenia:	NIE			
Adresat zaleceń:	NIE DOTYCZY			
Data zakończenia badania:	10.06.2015 r.

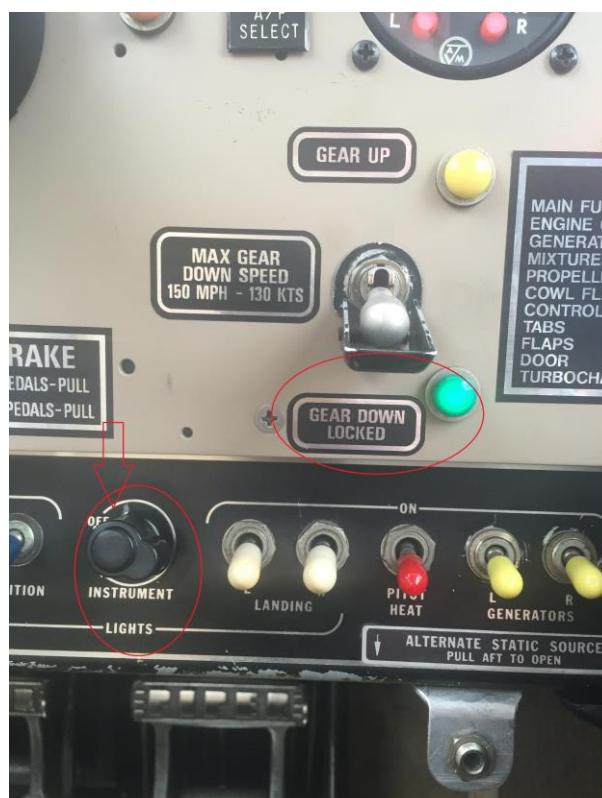
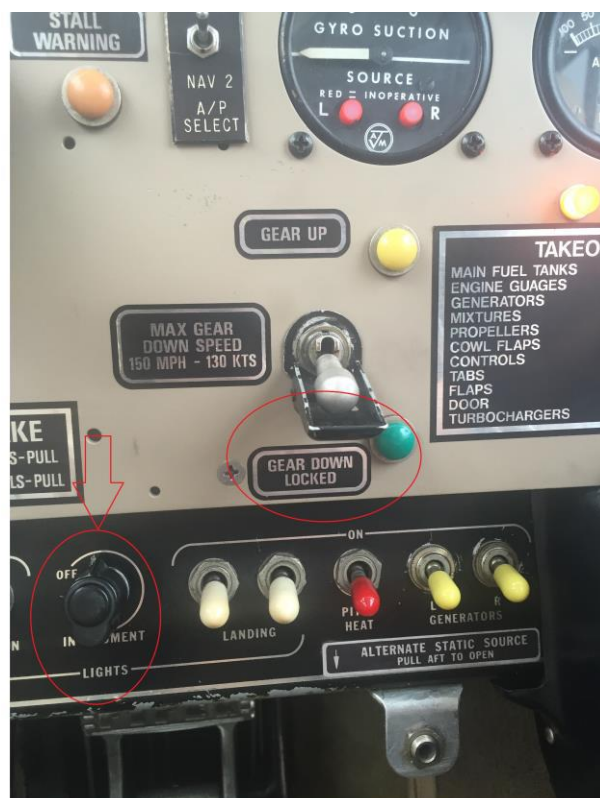
Po wyłączeniu silników personel operatora sprawdził działanie układu sygnalizacji wypuszczenia podwozia samolotu. Stwierdzono, że włącznik podświetlenia tablicy przyrządów był w pozycji „włączone”. Po wyłączeniu podświetlenia tablicy przyrządów lampka sygnalizująca o wypuszczonym podwoziu rozświetliła się mocniej (załącznik 1). Sprawdzenie powtórzono kilka razy.

W samolotach Piper, przy włączonym podświetleniu tablicy przyrządów lampka sygnalizacyjna podwozia jest w znacznym stopniu przygaszana (praktycznie możliwe jest zaobserwowanie jej działania tylko w nocy). Może to powodować mylną interpretację wskazań sygnalizacji przez załogę. Checklistę awaryjną uwzględniała jedynie światła nawigacyjne jako element wymagający sprawdzenia oraz wyłączenia: „Navigation Lights - OFF Day” (załącznik 2).

Załącznik 1 - Sygnalizacja wypuszczenia podwozia przy wyłączonym oraz włączonym podświetleniu tablicy przyrządów samolotu PA-30

1. Włączone podświetlenie tablicy przyrządów zmniejszające intensywność świecenia lampki sygnalizacji wypuszczenia podwozia, co przy oświetleniu dziennym w danych warunkach pogodowych spowodowało mylną interpretację jej wskazań przez załogę i niepewność o wysunięciu się podwozia;
2. Brak w liście kontrolnej samolotu PA-30 pozycji uwzględniającej podświetlenie tablicy przyrządów jako elementu wymagającego sprawdzenia oraz wyłączenia przy oświetleniu dziennym („Instrument Lights - OFF Day”).

Zmieniono checklistę samolotu PA-30 w podczęści „Manual Gear Extension” (załącznik 2). Aktualna lista kontrolna nakazuje wyłączenie „Instrument Lights” oraz sprawdzenie czy żarówka nie jest przepalona. Pierwotnie, lista kontrolna nakazywała wyłączenie jedynie „Navigation Lights”. Wyzulono instruktorów organizacji, aby podczas szkolenia na samolotach Piper zwracali uczniom-pilotom uwagę na sygnalizację podwozia w zależności od włączonego oświetlenia kabiny.
